**Eine Umweltanalyse –  
Einfluss der landwirtschaftlichen Düngung auf regionale  
Gewässer**

von Benno Reichel,  
Jonah Kuckuck und Till Draschner

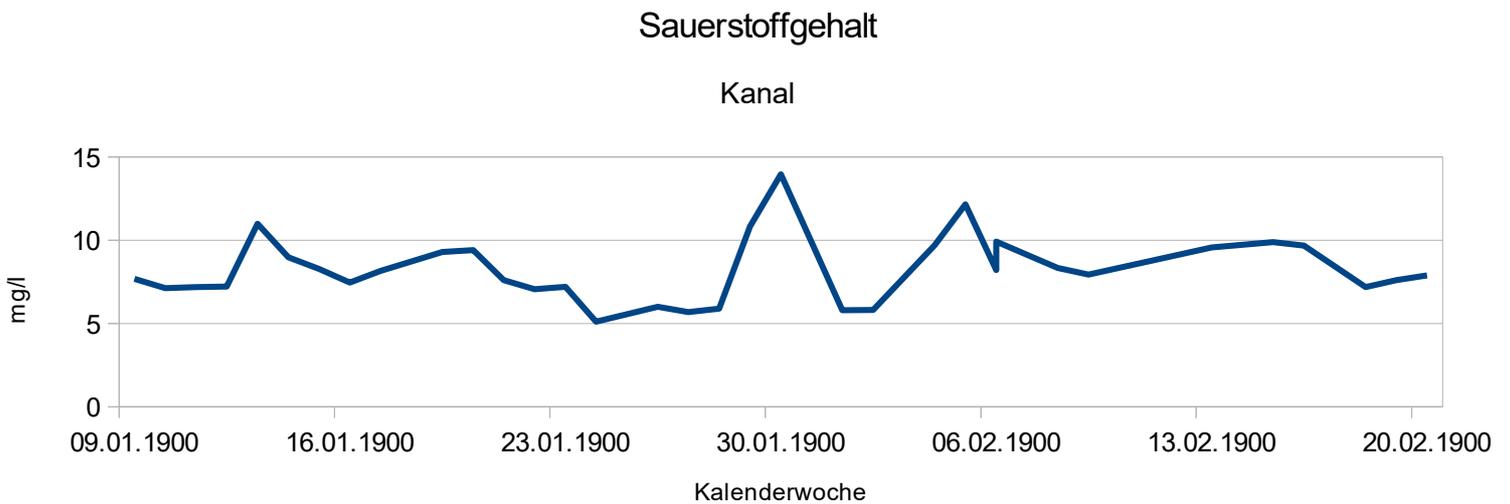
Auswertung der Proben							
Kanaldaten							
KW	Sauerstoffgehalt in mg/l	PH-Wert	Leitfähigkeit in $\mu\text{S}/\text{cm}$	Nitratwerte in mg/l	Ammoniumwerte in mg/l	Phosphatwerte in mg/l	
10	7,68	7,4	249,4	4,6	0,37	0,02	
11	7,12	6,69	262,7	4,3	0,42	0,02	
12	7,18	7,3	233,5	4,5	0,2	0,02	
13	7,21	6,88	266,2	4,24	0,36	0,02	
14	10,98	6,74	278,5	3,44	0,39	0,02	
15	8,98	6,83	282,8	4,1	1,29	0,02	
16	8,28	6,83	282,5	2,5	0,47	0,02	
17	7,45	6,73	283,4	1,44	0,46	0,02	
18	8,15	6,78	284,1	2,44	0,58	0,02	
20	9,3	7,11	283,5	3	0,5	0,02	
21	9,4	7,38	278,6	4,5	0,43	0,02	
22	7,6	7,33	287,5	3,65	0,5	0,05	
23	7,05	7,24	286,6	3,6	0,54	0,02	
24	7,2	6,71	288,3	2,4	0,53	0,02	
25	5,1	6,7	281,4	1,87	0,45	0,02	
27	6	6,94	275	2,5	0,37	0,02	
28	5,69	6,76	276	2,16	0,37	0,02	
29	5,9	6,89	276,8	2	0,39	0,02	
30	10,83	7,37	270,7	2,5	0,37	0,02	
31	13,96	6,85	273,9	3,9	0,4	0,02	
33	5,8	6,9	279,4	1,5	0,5	0,02	
34	5,81	7,05	280,4	1,7	0,51	0,02	
36	9,7	6,5	276	0,8	0,42	0,02

Besonders erfreulich ist hierbei deshalb der Blick auf den Sauerstoffgehalt des Ems-Vechte-Kanals im Zeitraum der 10. - 52. Kalenderwoche, da der fischkritische Wert von 3 ml pro Liter nie unterschritten worden ist. Von der 10. bis zur 24. Kalenderwoche befand sich der Wert konstant zwischen 7mg/l und 9 mg/l, mit einzelnen Ausreißern in der 14. und 20. Kalenderwoche, wo der Wert über 9 ml/l anstieg. Ab der 24. Woche fiel der Wert jedoch zwischenzeitlich auf fast 5 mg/l ab, was auf eine Zunahme der Temperatur zurückzuführen ist, da bei erhöhten Temperaturen weniger Sauerstoff im Wasser gelöst werden kann. Bis zur 29. Kalenderwoche blieb der Wert bei unter 6 mg/l, woraufhin er bis zur 31. Kalenderwoche stark auf bis zu fast 14 mg/l anstieg. Dieser steile Anstieg könnte dadurch zu verzeichnen sein, dass künstlich Wasser in den Kanal gepumpt wurde, wofür uns allerdings die Belege fehlen. Der Wert sankt anschließend nämlich zur 33. Kalenderwoche wieder sehr stark auf 5,8 mg/l und stieg danach bis zur 37. Kalenderwoche wieder rasant auf über 12 mg/l an. Diese hohen Schwankungen innerhalb des Zeitraums sind ein starker Indikator dafür, dass hierbei künstlich Sauerstoff in den Kanal gepumpt worden ist. Ab der 38. Kalenderwoche blieb der Wert dann bis zur 52. Kalenderwoche bei 7 mg/l bis 10 mg/l. Insgesamt kann somit festgehalten werden, dass der Kanal im untersuchten Zeitraum keinerlei Schäden aufgrund eines Sauerstoffdefizits zu verzeichnen hat.

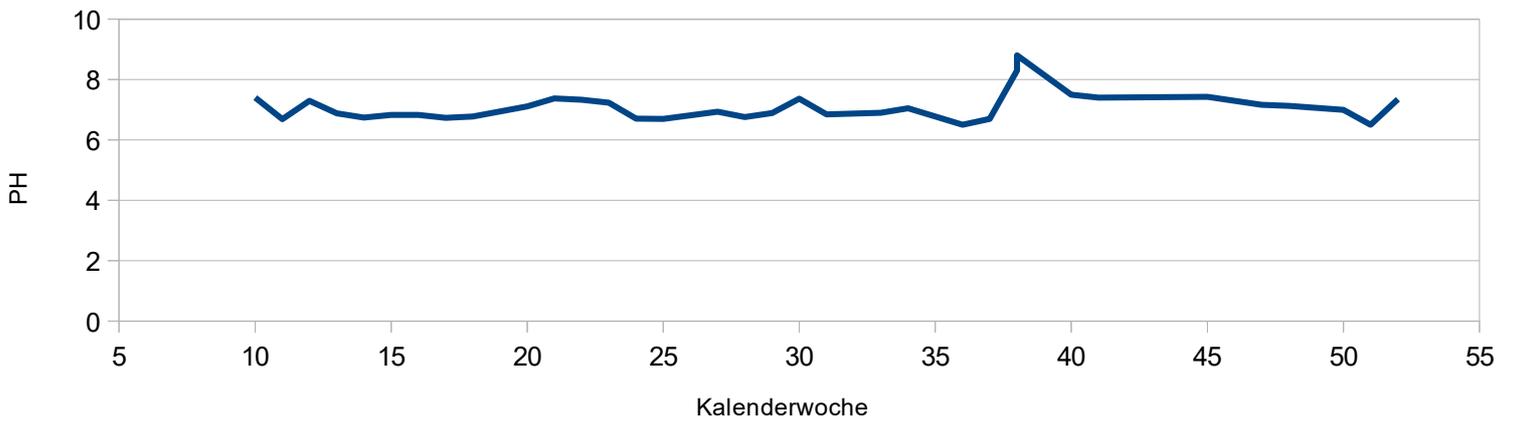
# PH-Wert

Kanal

Der Kanal befand sich im untersuchten Zeitraum überwiegend bei einem ph-Wert zwischen 6,5 und 7,4. Lediglich von der 38. bis zur 40. Kalenderwoche ist ein Ausreißer-Wert bis zu 8,8 zu verzeichnen. Da dieser jedoch nur über einen sehr kurzen Zeitraum erreicht worden ist und außerdem noch weit von einem Wert um die 10.8 entfernt ist, kann man davon ausgehen, dass es zu keinen Schädigungen für das Ökosystem durch den ph-Wert gekommen ist.

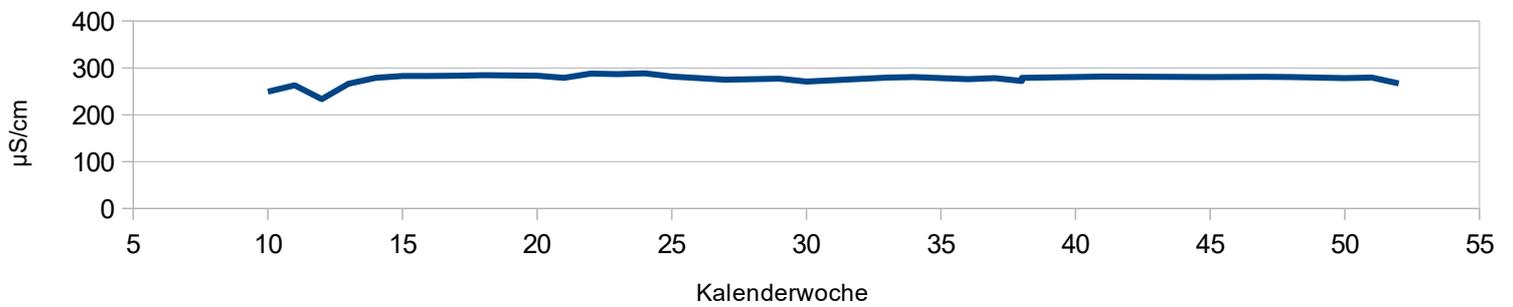
# Leitfähigkeit

Kanal

Der Kanal wies lediglich Werte von 230  $\mu\text{S/cm}$  bis 300  $\mu\text{S/cm}$  im untersuchten Zeitraum auf, weshalb man auch hier nicht von einer Schädigung des Gewässers durch überschüssige Mineralien sprechen kann.

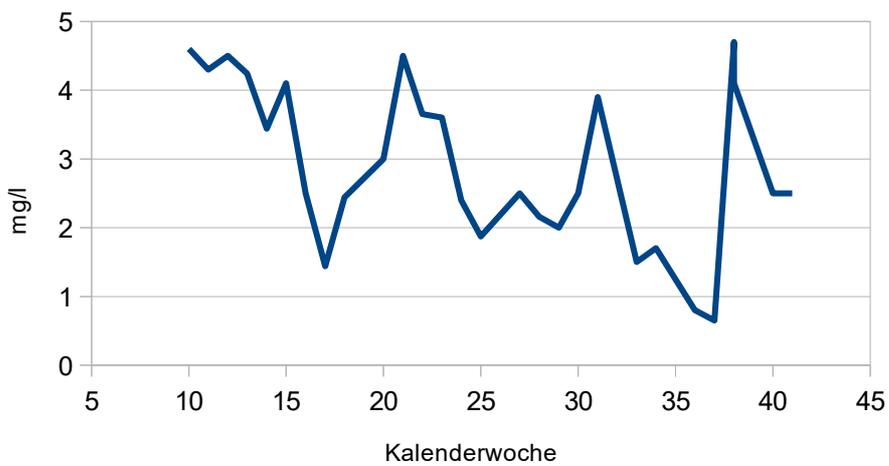
# Nitratwerte erste Sonde

Kanal

Vorab sei zu der Messung der Nitratwerte gesagt, dass es anfangs aufgrund einer fehlerhaften Sonde zu großen Schwankungen kam, weshalb die Werte bis zur 41. Kalenderwoche nicht genau sind, eine allgemeine Tendenz lässt sich jedoch trotzdem ablesen. Ab der 45. Kalenderwoche wurde die fehlerhafte Sonde durch eine neue ersetzt und die Erfassung der Werte wurde deutlich genauer.

Von der 10. bis zur 41. Kalenderwoche ließen sich Nitratwerte zwischen 0,5 mg/l und 4,5 mg/l erkennen, trotz der oben beschriebenen Schwankungen kann man also davon ausgehen, dass der Grenzwert von 50 mg/l bei weitem nicht erreicht wurde. Trotzdem sind bei der 21., 31. und 38. Kalenderwoche deutliche Anstiege der Nitratwerte zu erkennen, wo auch die Maximalwerte in dem Bereich um die 4,5 mg/l erreicht werden.

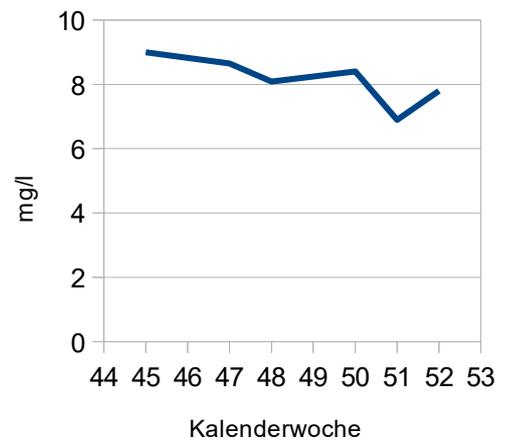
# Nitratwerte zweite Sonde

Kanal

Ab der 45. Kalenderwoche sind die Werte dann im Vergleich deutlich höher, was wahrscheinlich an der fehlerhaften Sonde liegt, weshalb man davon ausgehen kann, dass die Werte bis zur 41. Kalenderwoche bei fehlerfreier Messung höher ausgefallen wären. Trotzdem liegen auch die Werte von der 45. bis zur 52. Kalenderwoche deutlich unter dem Grenzwert von 50 mg/l, die Werte bewegen sich hier zwischen 7 mg/l und 9 mg/l, ohne dass nennenswerte Ausreißer-Werte zu erkennen sind.

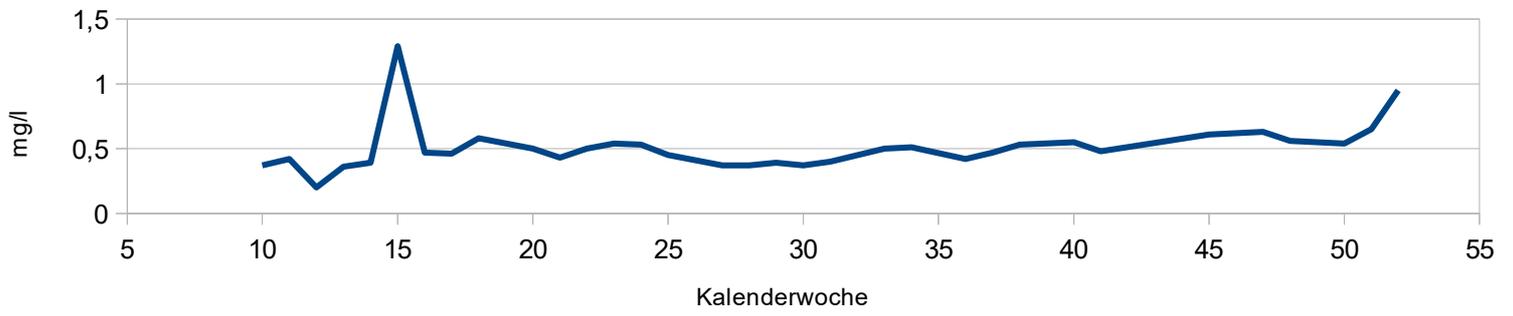
## Ammoniumwerte

Kanal

Die Untersuchungen haben gezeigt, dass der Kanal signifikante Überschreitungen des Schwellenwerts von 0,5 mg/l zu verzeichnen hat. In der 15. Kalenderwoche wird dieser mit einem Wert von 1,29 mg/l deutlich überschritten. In den folgenden konnte der Wert zwar wieder auf ungefähr 0,5 mg/l absinken, jedoch kam es trotzdem immer wieder zu Überschreitungen. So lag der Ammoniumgehalt ab der 33. Kalenderwoche bis auf drei Wochen immer über den 0,5 mg/l. Bis zum Jahresende war noch mal ein deutlicher Anstieg des Ammoniumgehalts zu verzeichnen, sodass ein Hochpunkt mit 0,95 mg/l zum Ende der Aufzeichnungen erreicht wurde.

Unsere Untersuchung hat somit gezeigt, dass zu viele Fäkalien oder andere Schadstoffe, welche Ammonium enthalten, in den Kanal gelangen. Dieses Problem sollte dringend beseitigt werden, da ansonsten langfristig mit einem Artensterben im Kanal gerechnet werden muss.

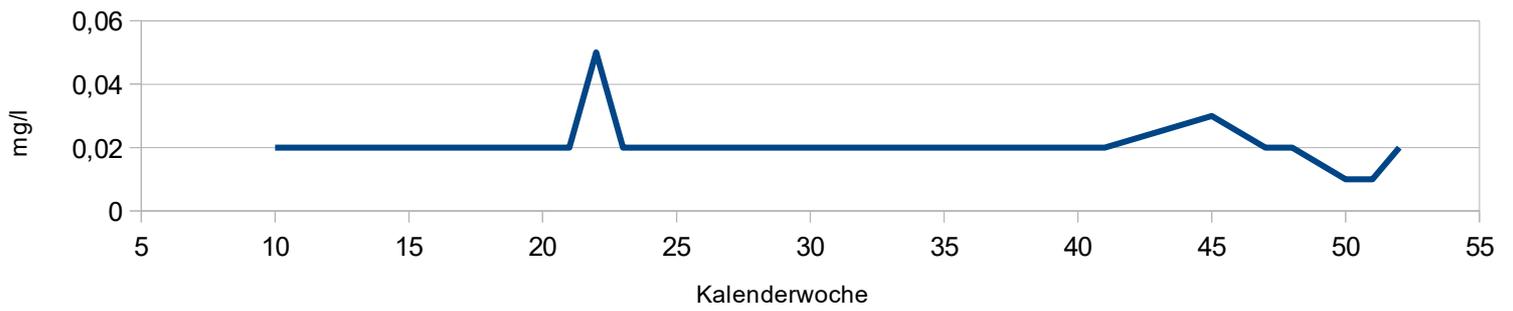
## Phosphatwerte

Kanal

Besonders positiv konnte der Kanal bei der Untersuchung der Phosphatwerte abschneiden. Keiner der gemessenen Werte kam auch nur annähernd an den Schwellenwert von 0,5 mg/l heran, der höchste Wert ist in der 22. Kalenderwoche mit 0.05 mg/l zu verzeichnen.

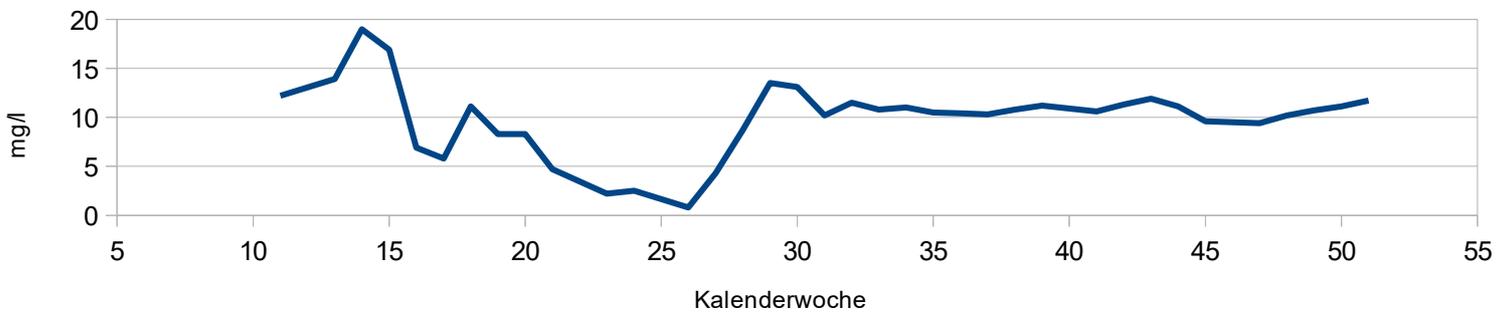
### Sauerstoffgehalt

See

Insgesamt fällt die Bilanz der Sauerstoffversorgung des Vechtesees gemischt aus. Zum einen lag der Sauerstoffgehalt im untersuchten Zeitraum meist deutlich über der fischkritischen Grenze von 3 mg/l liegt. Besonders zu Beginn der Aufzeichnung ließen sich hohe Werte aufweisen, so wurde z.B. in der 14. Kalenderwoche ein Wert von 19 mg/l erreicht. Zum anderen sollte jedoch auch nicht außer Acht gelassen werden, dass es bei drei Proben Werte unter 3 mg/l gegeben hat (23. - 26. Kalenderwoche), in der 26. Kalenderwoche wurde mit 0,8 mg/l der Grenzwert deutlich unterschritten. In diesem Zeitraum sind somit wahrscheinlich einige Fische oder andere Lebewesen geschädigt worden oder sind sogar gestorben, was nicht zu vernachlässigen ist. Danach stieg der Sauerstoffgehalt jedoch auch wieder deutlich an, sodass bereits in der 29. Kalenderwoche wieder ein Wert von 13,5 mg/l festgestellt werden konnte. Bis zum Ende der Aufzeichnungen (52. Kalenderwoche) blieb der Wert dann konstant zwischen 9 mg/l und 13 mg/l, ohne größere Ausreißer-Werte.

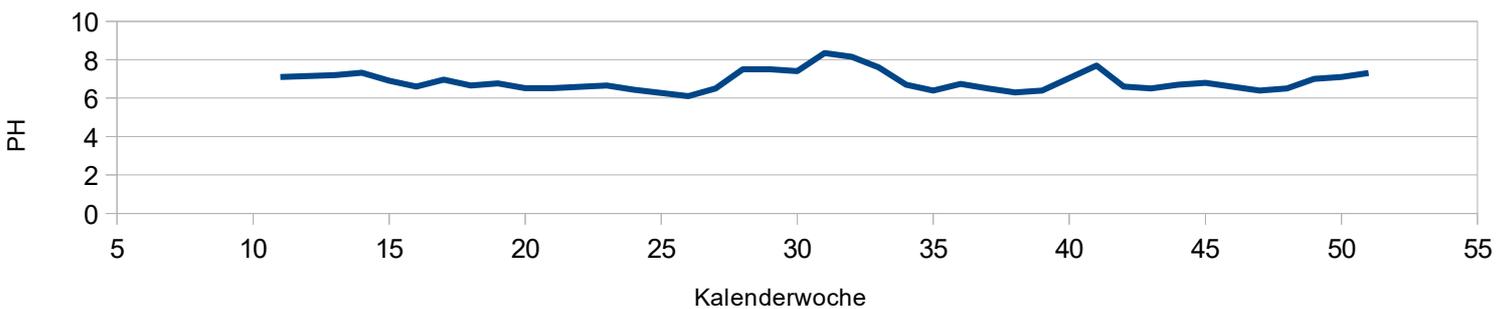
### PH-Wert

See

Im untersuchten Zeitraum (11.- 52. Kalenderwoche) gab es keine größeren Auffälligkeiten bei der Betrachtung des ph-Werts. Dieser lag konstant bei einem Wert zwischen 6,1 und 8,34, was sowohl von den tödlichen als auch schädlichen Bereichen weit deutlich entfernt liegt. Es ist also davon auszugehen, dass das Ökosystem im untersuchten Zeitraum nicht aufgrund des ph-Werts zu Schaden gekommen ist.

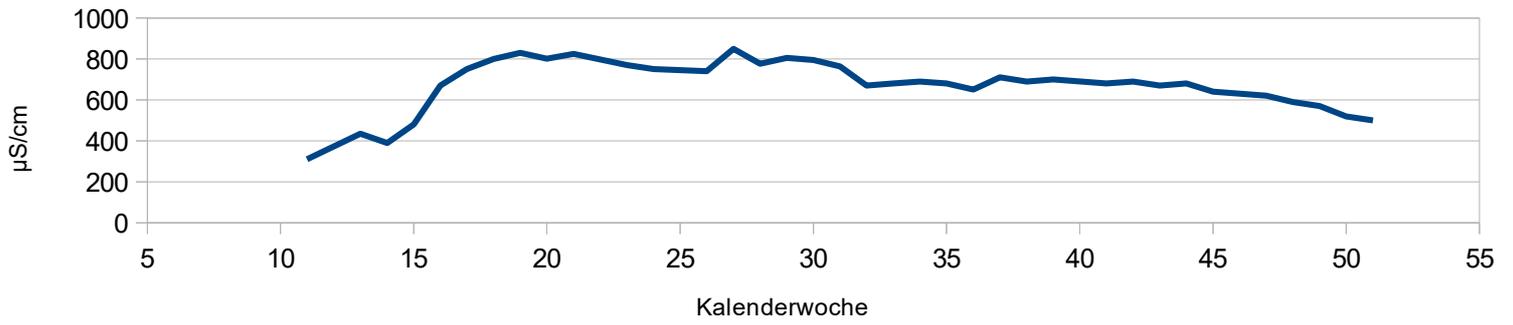
## Leitfähigkeit

See

Die Proben des Vechtesees ergaben keine Werte, welche über dem Grenzwert von 2790  $\mu\text{S}/\text{cm}$  liegen, es wurden Proben zwischen 310  $\mu\text{S}/\text{cm}$  und 850  $\mu\text{S}/\text{cm}$  verzeichnet. Erwähnenswert ist ein starker Anstieg von der 15.-19. Kalenderwoche, dort stieg der Wert von 480  $\mu\text{S}/\text{cm}$  auf 830  $\mu\text{S}/\text{cm}$  an, was auf (hier fehlt dann Düngephasen und Co.) zurückzuführen ist. Insgesamt gab es jedoch keine starke Belastung des Gewässers durch überschüssige Mineralien.

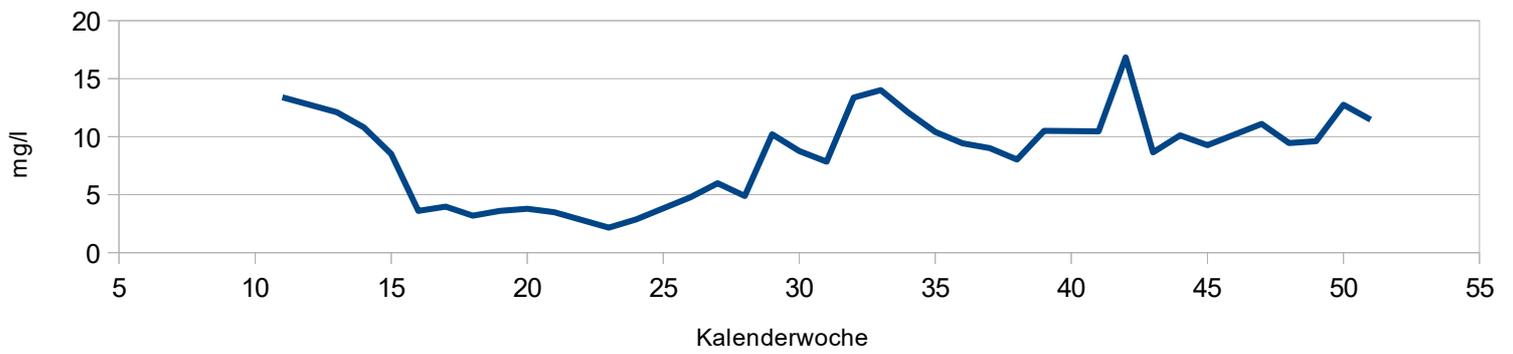
## Nitratwerte

See

Zu Beginn der Aufzeichnung lag der Nitratgehalt mit 13,4 mg/l im Vergleich zu den restlichen Untersuchungen relativ hoch. Dieser fiel anschließend jedoch bis zur 23. Kalenderwoche auf 2,15 mg/l, was wiederum durch einen konstanten Anstieg bis zur 33. Kalenderwoche mit einem Höchstwert von 14 mg/l gefolgt wurde. Danach fiel der Wert wieder auf 8,01 mg/l in der 38. Kalenderwoche, anschließend stieg der Wert noch einmal bis zur 42. Kalenderwoche auf 16,83 mg/l an, womit auch der Höchstwert der gesamten Aufzeichnung verzeichnet wurde. In der folgenden Kalenderwoche fiel der Wert dann auf 8,64 mg/l ab und blieb bis zum Ende der Aufzeichnung relativ konstant bei einem Wert von 8,64 mg/l bis 12,75 mg/l.

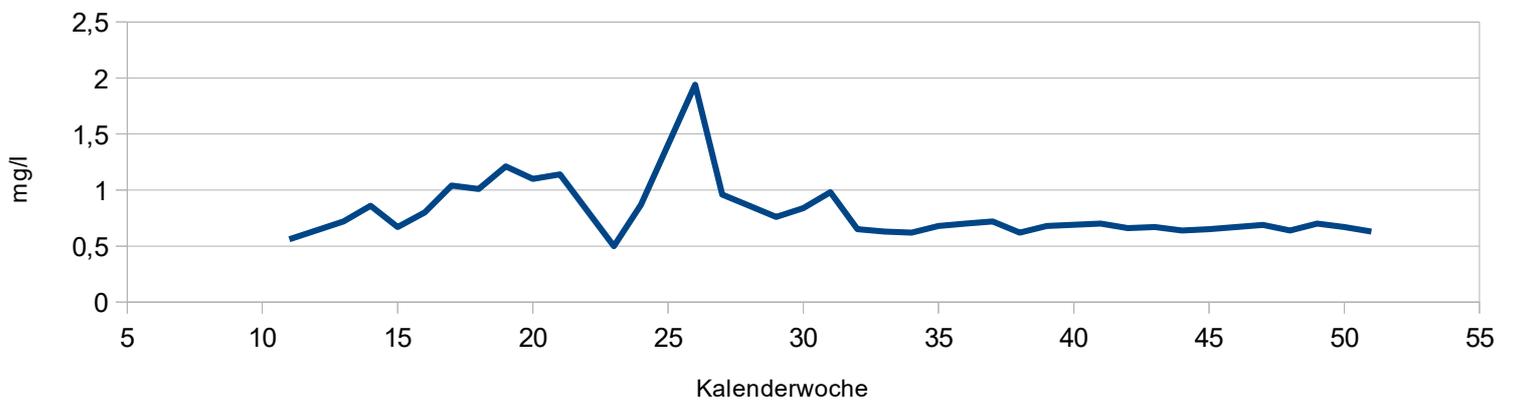
## Ammoniumwerte

See

Die Untersuchung des Ammoniums fällt sehr negativ aus, da eine konstante Verschmutzung aufgrund eines zu hohen Ammoniumgehalts festgestellt werden konnte. Zu keinem Zeitpunkt der Aufzeichnungen wurde der Schwellenwert von 0,5 mg/l unterschritten, was enorme Folgen für das Ökosystem hat. Die Werte lagen konstant zwischen 0,5 mg/l und 1,21 mg/l, jedoch ist in der 26. Kalenderwoche ein Ausreißer-Wert mit 1,94 mg/l aufgetreten, was deutlich über dem Schwellenwert von 0,5 mg/l und somit zu negativen Folgen für das Ökosystem geführt haben wird. So könnte eine Eutrophierung im Vechtesee eingetreten sein, was sich vor allem daran erkennen lässt, dass der Sauerstoffgehalt mit 0,8 mg/l in der 26. Kalenderwoche am niedrigsten war, im gleichen Zeitraum erzielte der Ammoniumgehalt mit 1,94 mg/l den Maximalwert während der Aufzeichnung. Es lässt sich also deutlich ein Zusammenhang zwischen diesen beiden Werten erkennen, was letztlich zu einem temporären Artensterben innerhalb dieses Zeitraums geführt haben kann.

Insgesamt ist somit deutlich geworden, dass der Ammoniumgehalt deutlich zu hoch ist, was langfristig das Ökosystem des Vechtesees durch Eutrophierung zerstören könnte. Es sollten demnach Maßnahmen ergriffen werden, damit keine Ammonium enthaltenden Schadstoffe mehr in den See gelangen können, sodass der Ammoniumgehalt im See deutlich gesenkt werden kann.

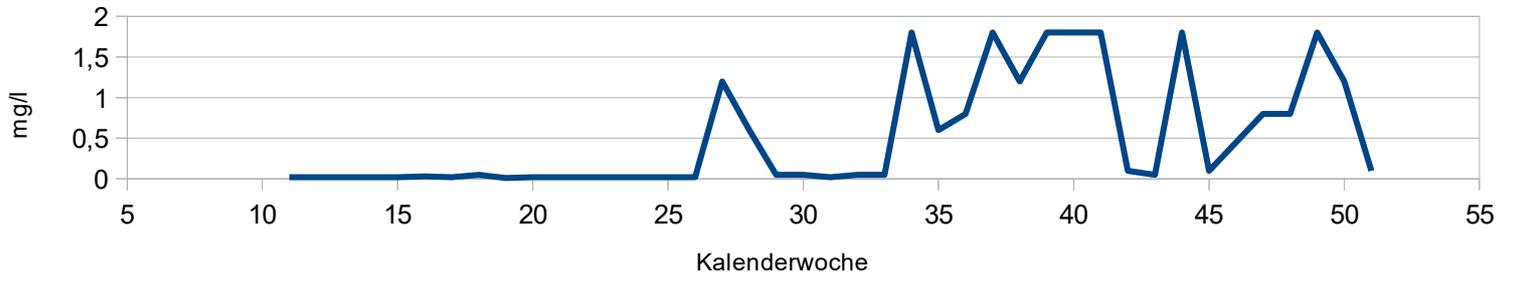
# Phosphatwerte

See

Auch die Betrachtung der Phosphatwerte fällt sehr ernüchternd aus, da es immer wieder zu Überschreitungen des Schwellenwerts von 0,5 mg/l kam. Zu Anfang der Aufzeichnungen lag der Wert dabei zuerst nicht höher 0,05 mg/l, anschließend stieg er dann aber zur 27. Kalenderwoche auf 1,2 mg/l und überschritt damit den Schwellenwert erstmals. Anschließend sank der Wert zwar wieder deutlich unter den Schwellenwert, doch ab der 34. Kalenderwoche kam es erneut zu einem großen Anstieg auf bis zu 1,8 mg/l. Danach blieb der Wert bis zur 41. Kalenderwoche über dem Schwellenwert, wobei der Maximalwert von 1,8 mg/l weitere drei Mal erreicht wurde. Nach einem sehr kurzen Tief zwischen 42. und 43. Kalenderwoche, wo der Wert deutlich unter dem Schwellenwert lag, wurde in der 44. Kalenderwoche erneut ein Wert von 1,8 mg/l verzeichnet. Anschließend fiel der Wert nur für die 45. Kalenderwoche wieder unter 0,5 mg/l, woraufhin von der 47.-50. Kalenderwoche erneut nur Werte über 0,5 mg/l gemessen wurden, mit einem erneuten Höchstwert von 1,8 mg/l. Zum Abschluss der Aufzeichnung fiel der Wert dann in der letzten Woche mit 0,1 mg/l noch einmal unter den Schwellenwert.

Insgesamt waren auch die Phosphatwerte deutlich zu hoch, zwar wurden auch Werte unter dem Schwellenwert erreicht, doch vor allem zur Mitte des Jahres stachen immer wieder Werte hervor, welche den Schwellenwert deutlich übertrafen. Dies könnte neben dem hohen Ammoniumgehalt ebenfalls zur Eutrophierung des Sees beigetragen haben, was auf die niedrigen Sauerstoffgehalte ebenfalls nahelegen. Es sollten also zusätzlich Maßnahmen ergriffen werden, um den Phosphatgehalt zu senken, da sonst die Zerstörung des Ökosystems drohen könnte.

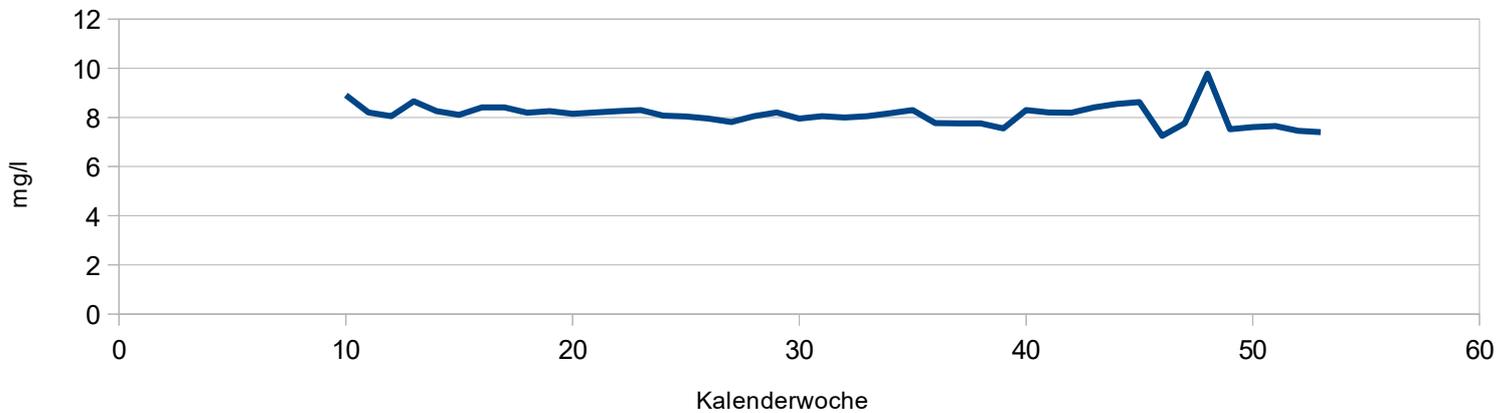
### Sauerstoffgehalt

Fluss

Die Vechte als Fließgewässer konnte bei der Untersuchung der Sauerstoffwerte sehr gut abschneiden, die Proben ergaben während der gesamten Aufzeichnungen (10.-53. Kalenderwoche) konstante Werte von 7,4 mg/l bis 9,78 mg/l, ohne dass es erwähnenswerte Ausreißer-Werte gab. Damit waren alle Werte

deutlich über der fischkritischen Grenze von 3 mg/l. Insgesamt kann also davon ausgegangen werden, dass es keinerlei Schäden für das Ökosystem aufgrund eines Sauerstoffdefizits gab.

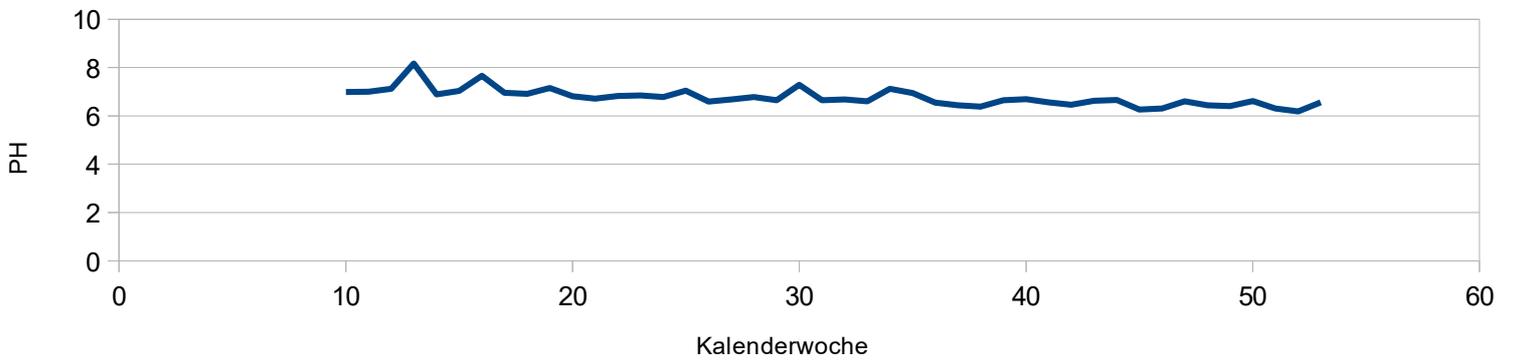
### PH-Wert

Fluss

Die Vechte wies im untersuchten Zeitraum durchgehend Werte zwischen 6,18 und 8,17 auf, ohne dass erwähnenswerte Ausreißer-Werte gab. Dabei war ein konstanter leichter Abfall der Werte bis zum Jahresende zu entdecken, sodass vor allem dort die Werte zu verzeichnen sind, welche unter den optimalen 6,5 liegen. Trotzdem sind alle Werte noch weit von den tödlichen (<4 oder >10,8) und schädigenden (<5,5) Werten entfernt, zusätzlich gab es keine großen Sprünge zwischen den Werten, weshalb man davon ausgehen kann, dass es zu keiner Schädigung für das Ökosystem durch den ph-Wert gekommen ist.

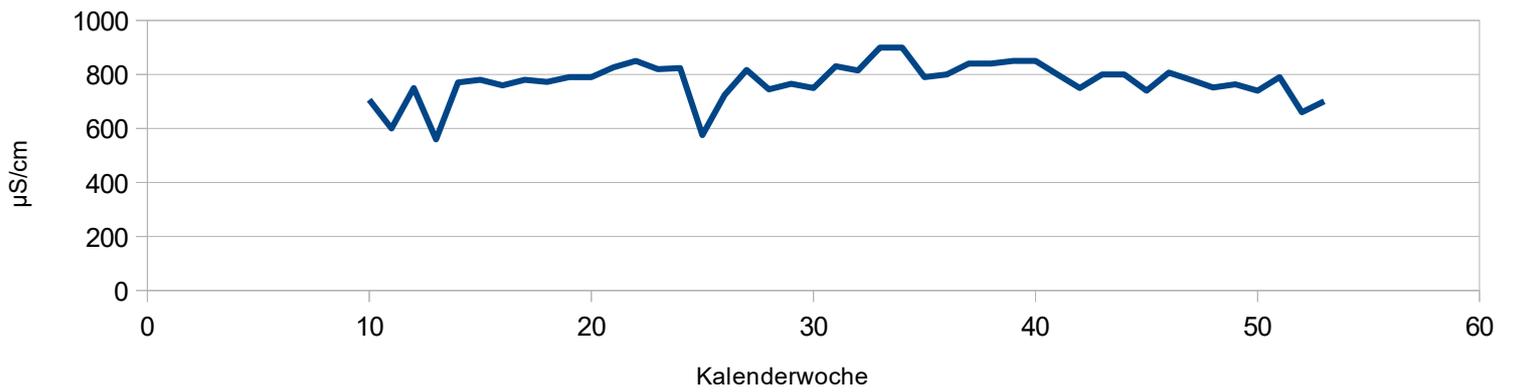
### Leitfähigkeit

Fluss

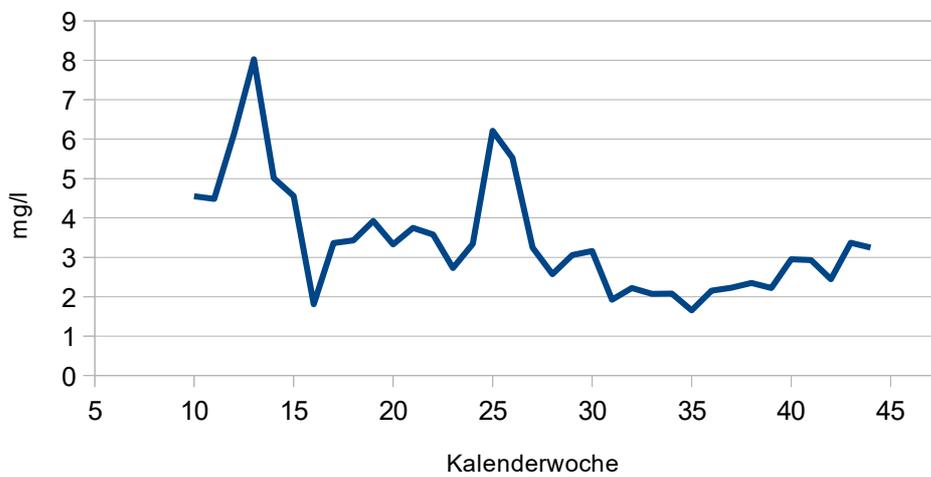
### Nitratwerte erste Sonde

Fluss

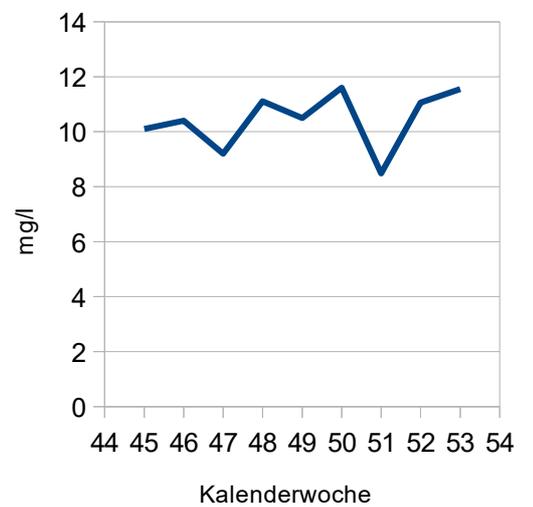
### Nitratwerte zweite Sonde

Fluss

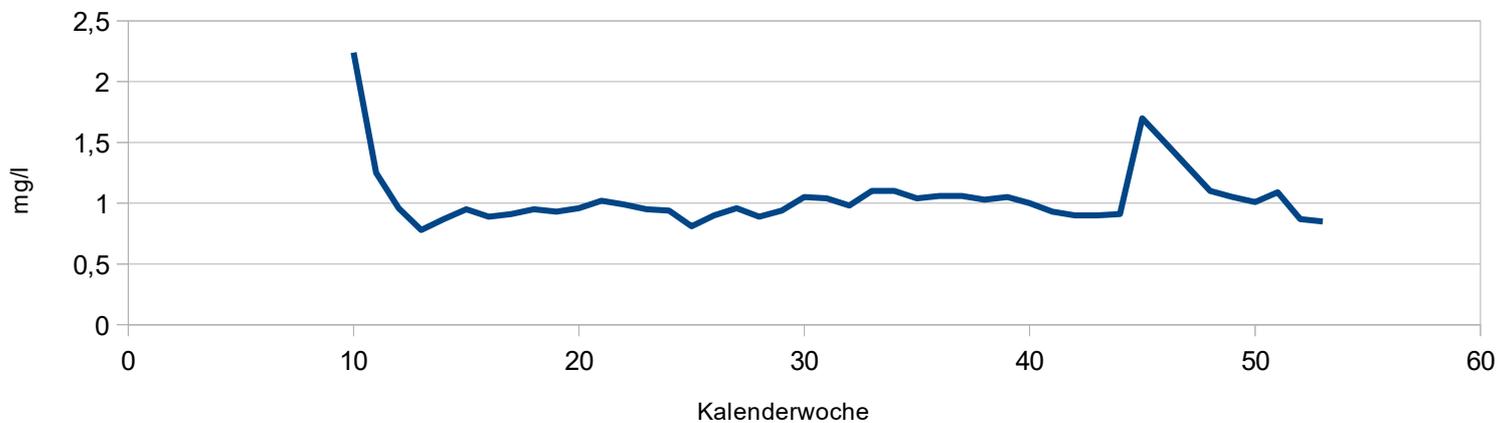
## Ammoniumwerte

Fluss

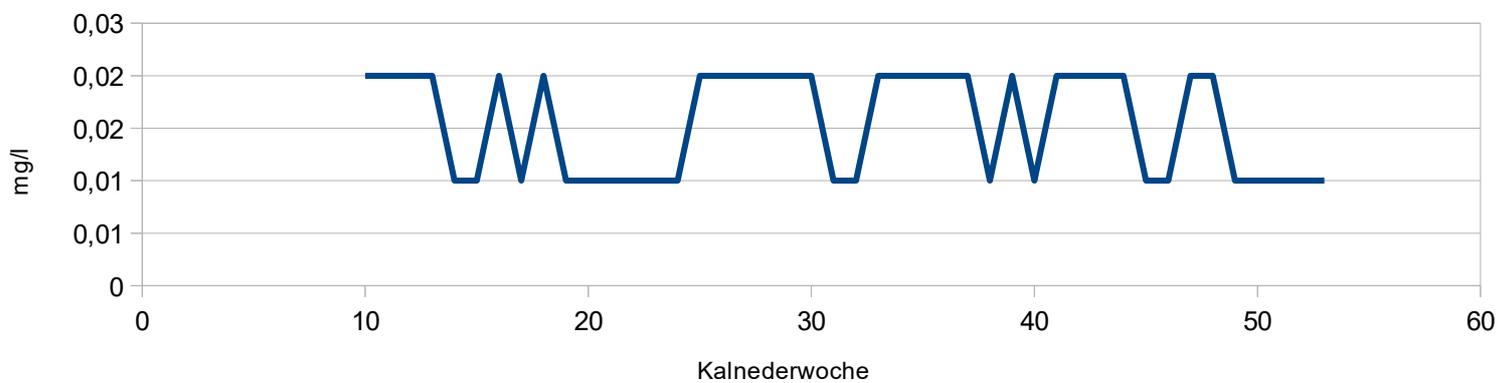
## Phosphatwerte

Fluss

Insgesamt ist somit eindeutig davon auszugehen, dass es keine Schädigungen des Ökosystems aufgrund eines zu hohen Phosphatgehalts gab.
