# Kleine Baugeschichte des Klosters Amelungsborn

Klosterküster  
Ulrich Marx  
Dipl.Ing (FH)

## Einführung

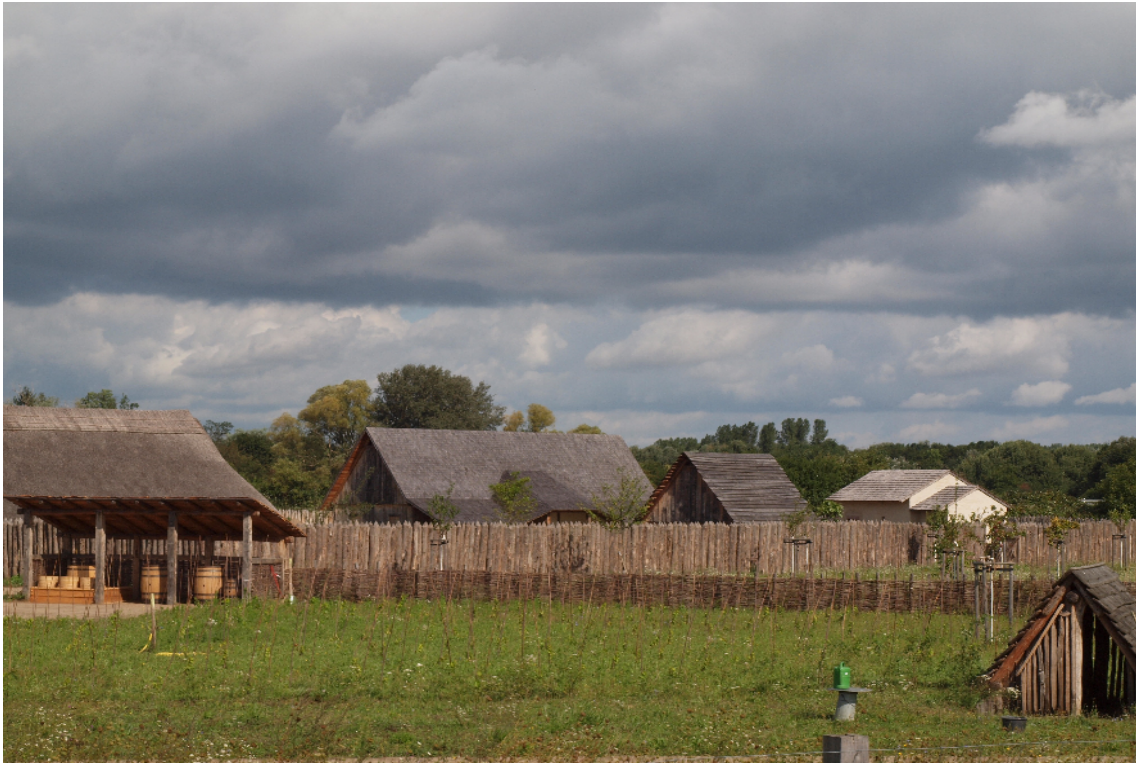
Herrenhof Lauresham Lorsch Abb. 3

Lauresham, in Sichtweite des Klosters Lorsch, ist ein Beispiel für einen frühmittelalterlichen Herrenhof. In dieser rekonstruierten Anlage sehen wir eine Umfriedung mit innen liegenden Wirtschaftsgebäuden, Herrenhaus und Kirche. Vergleichbar können wir uns den baulichen Vorgänger des Klosters Amelungsborn vorstellen. Auf einem nach drei Seiten hin abfallenden Geländesporn wurde sehr wahrscheinlich bereits im Frühmittelalter Amelungsborn als Herrenhof gegründet. Die erste Ortsnamensnennung erfolgte allerdings erst 1082 durch Herzog Otto von Nordheim. Er überwies sein *predium in loco amelungsbrunnen dicitur* dem von ihm gegründeten St.-Blasiuskloster in Nordheim. *Predium* bedeutet Landgut, Amelung ist ein alter regionaler Name, vielleicht ein bedeutender früher Verwalter. Das Kloster hat den alten Namen des Hofes übernommen.

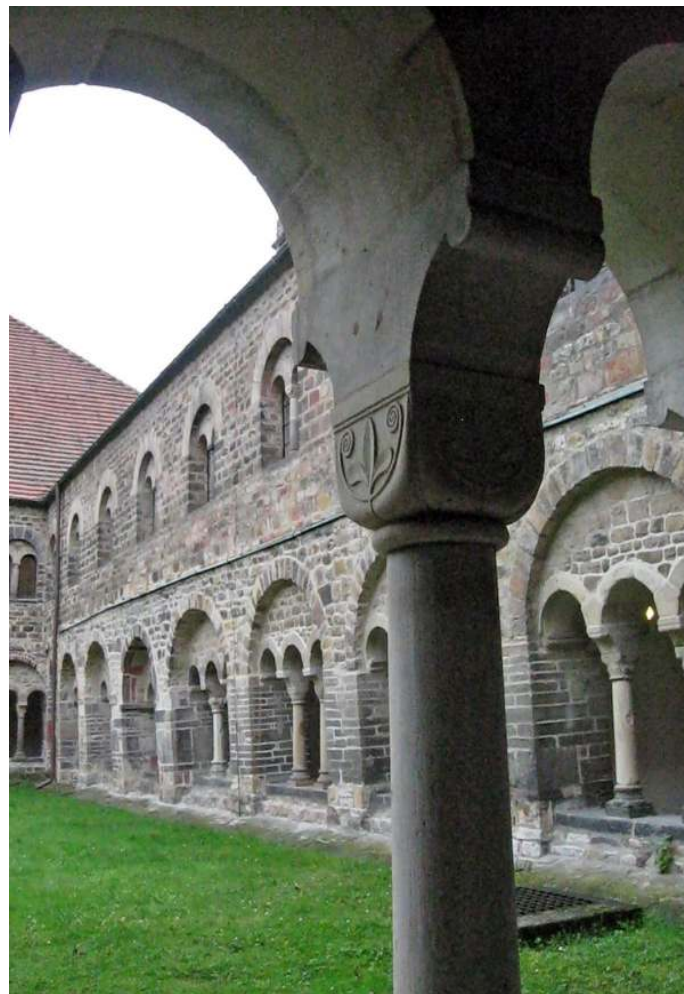
Liebfrauenkloster Würfelkapitel mit Sattelstein Abb. 11

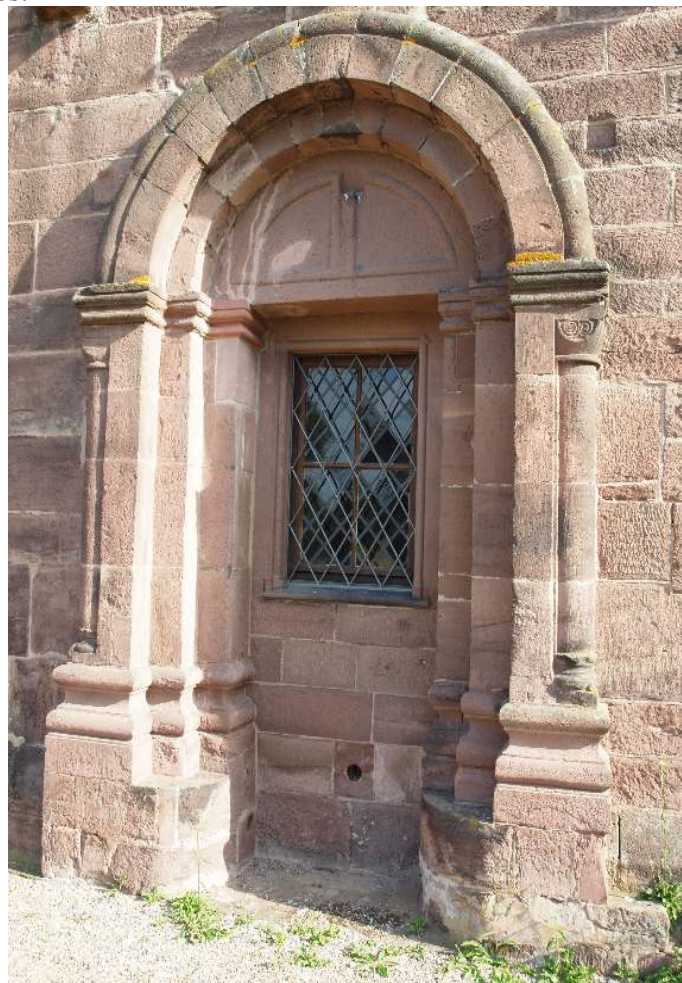
Mönchsportal Abb. 14

Ebenfalls erbauungszeitlich romanisch ist das Mönchsportal am Kreuzgangnordflügel (Abb. 14). Die Verzierung am Kapitell findet sich in der Fredelsloher Augustinerkirche wieder, wie auch die Ausführung des Portales.

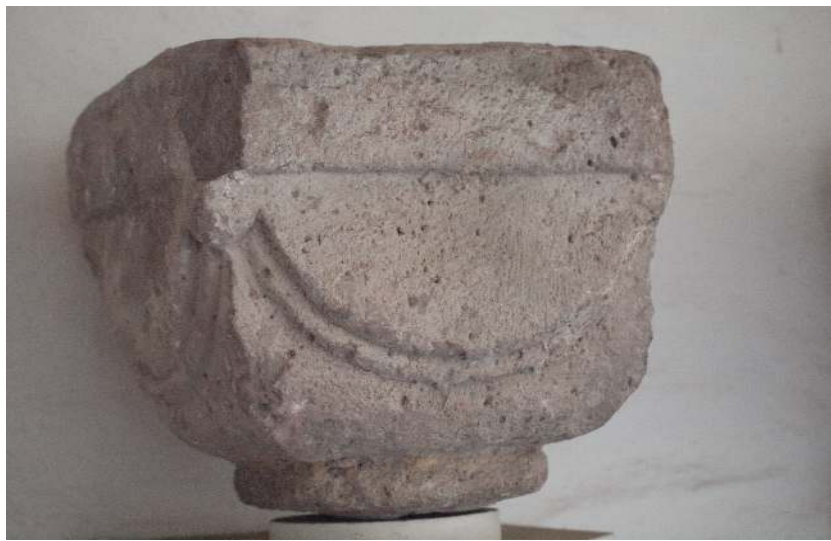
Romanisches Kreuzgangkapitell Abb. 17

Ein Großteil des im Kreuzgangwestflügel ausgestellten Bauspolienbestandes ist bereits in der Denkmalaufnahme von 1907 auf den Bildseiten abgebildet. Die zumeist romanischen Objekte stammen vermutlich aus dem Abriss der Klausur von 1840. Es handelt sich um kleine Kreuzgangkapitelle (Abb. 17), Piszinas (liturgische Handwaschbecken) aus zwei Zeitstufen (Abb. 18), einem Sattelstein (Abb. 78), wie er aus dem Liebfrauenkloster Magdeburg oder dem Corveyer Westwerkturmobergeschoss bekannt ist. Eine zu den kleinen Kreuzgangkapitellen zugehörige Base mit Säulenbruchstück ist als Kerzenständer in der Bildermemoriennische in Verwendung (Abb. 19). Ein Eckkonsolstein (nimmt ein Gewölbe auf) fand sich 2004 östlich des Torhauses (Abb. 20). Vergleichbare Objekte befinden sich im Südquerhausarm der Loccumer Klosterkirche. Vier mittelgroße Kapitelle (zu einem Raum gehörig) vervollständigen die Sammlung (Abb. 21). Im Chor der Kirche sind zwei Piszinen im Chorraum aufgestellt, eine neben dem Taufaltar (Abb. 22/23), eine an der Memorienplatte (Abb. 24).

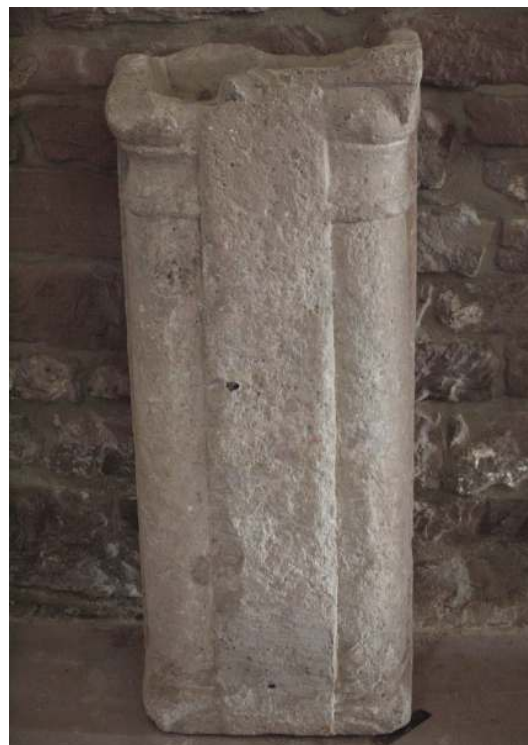
Abb. 18  
Romanische  
Piszina

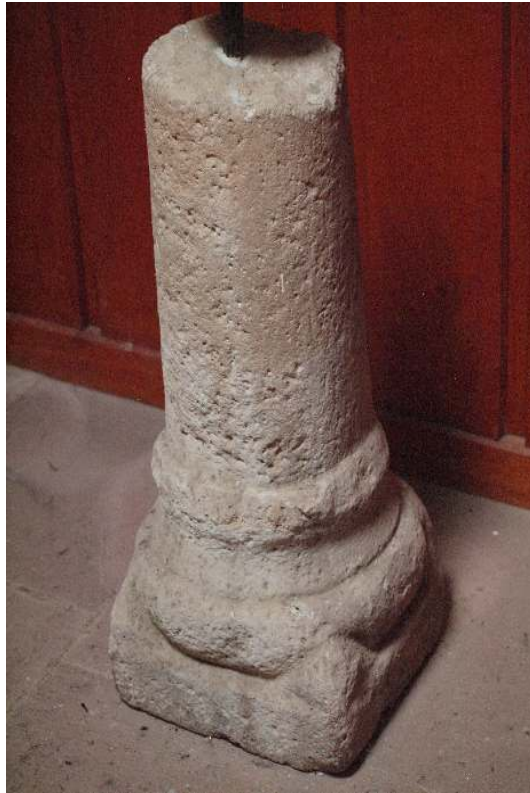
Abb. 19 Romanische Kreuzgangecksporenbase mit Säulenstumpf

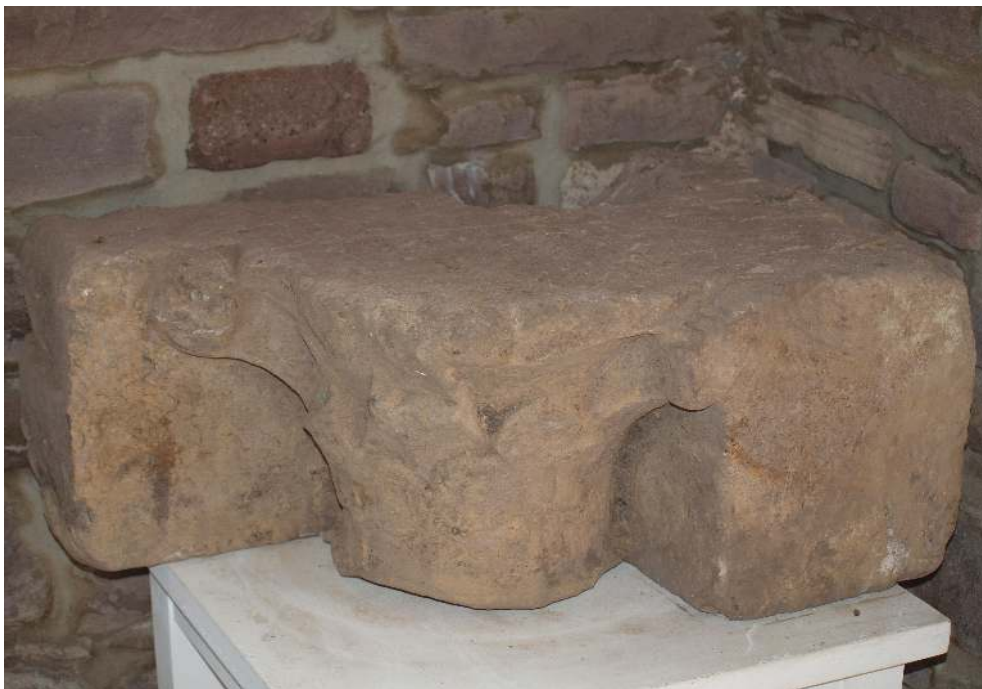
Abb. 20 Romanischer Eckkonsolstein

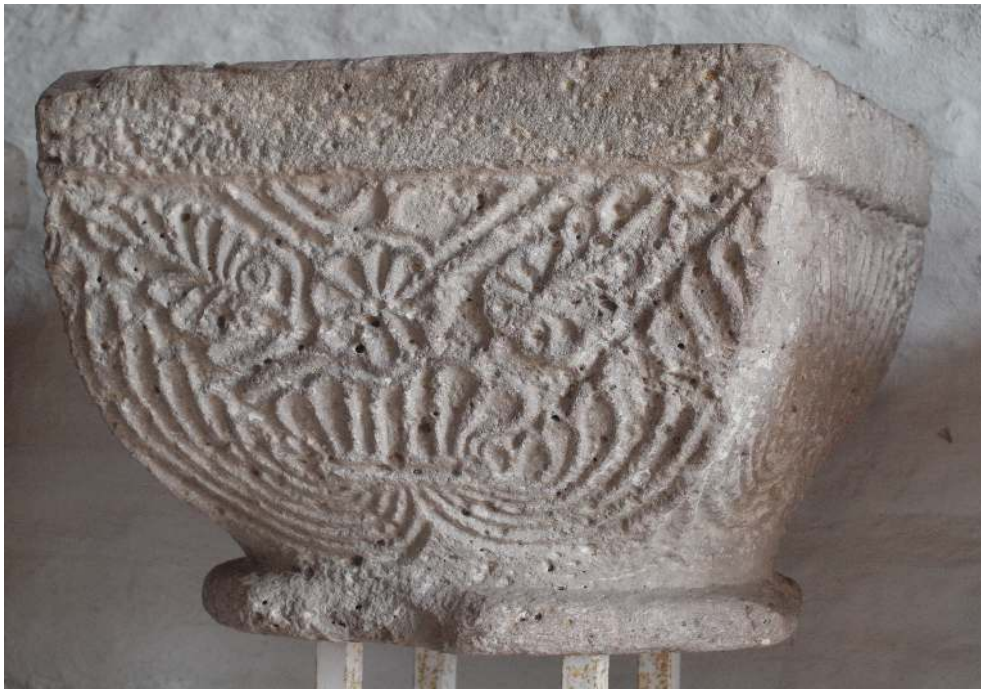
Abb. 21 Romanisches Kapitell, Kapitelsaal?

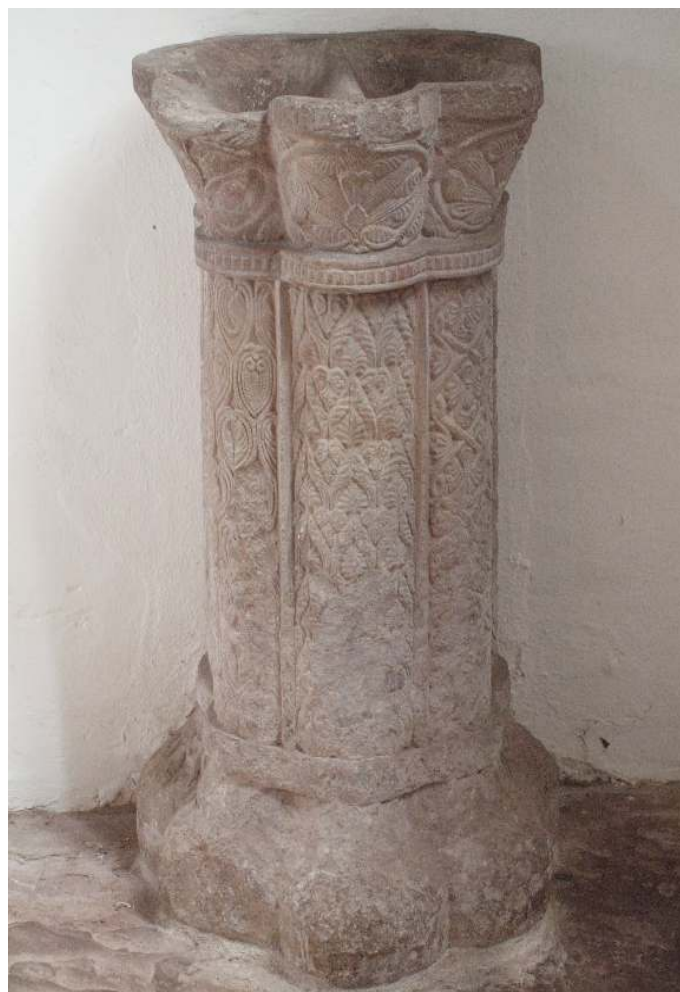
Hochromanische Piszina am Taufbecken Abb. 22

Die im südlichen Chorseitenschiff neben dem Taufaltar wieder aufgestellte Piscina entstammt der zweiten romanischen Epoche um 1200 n. Chr. Stilistisch ist sie eng mit dem nördlichen Kreuzgangflügel des Helmstädter Kaiserdoms verbunden, der von lombardischen Steinmetzen errichtet wurde. Der an der Pizine umlaufende Text lautet in ergänzter Übersetzung: *"Wenn du dich reinigen willst lerne deinen Sinn von Sünden zu reinigen. ... ganz wird, wird eine Glorie des Königs sein."* Dies entspricht seiner Funktion in der rituellen Handwaschung des Priesters. Nach der Beschreibung von Letzner waren 1601 noch 24 Altäre in der Kirche, alle mit Piscinen versehen (Letzner).

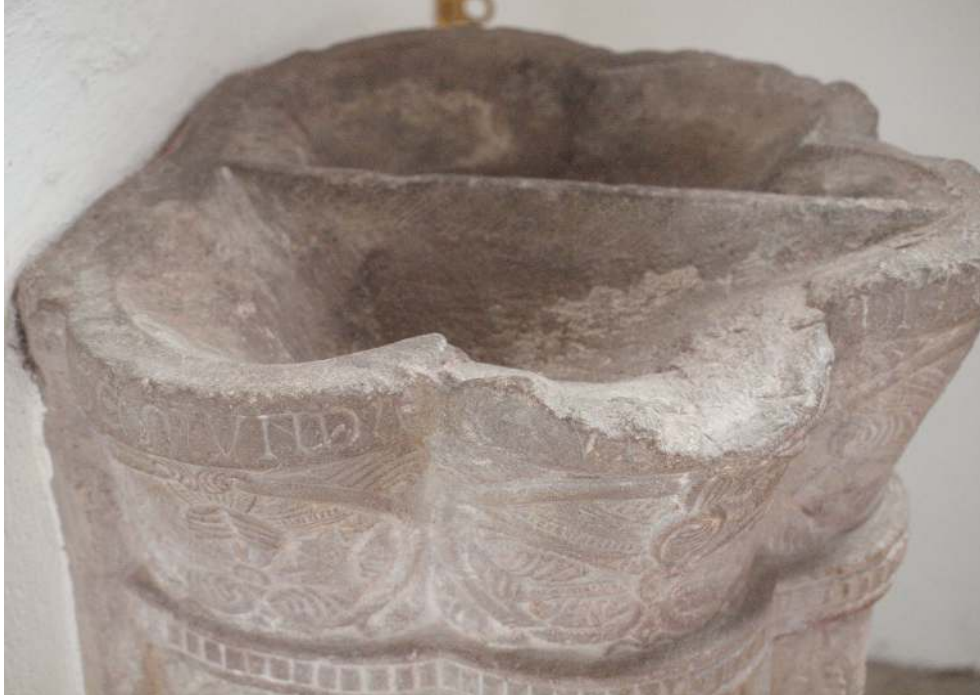
Umlaufender Weihetext an der Piscina am Taufaltar, Abb. 23

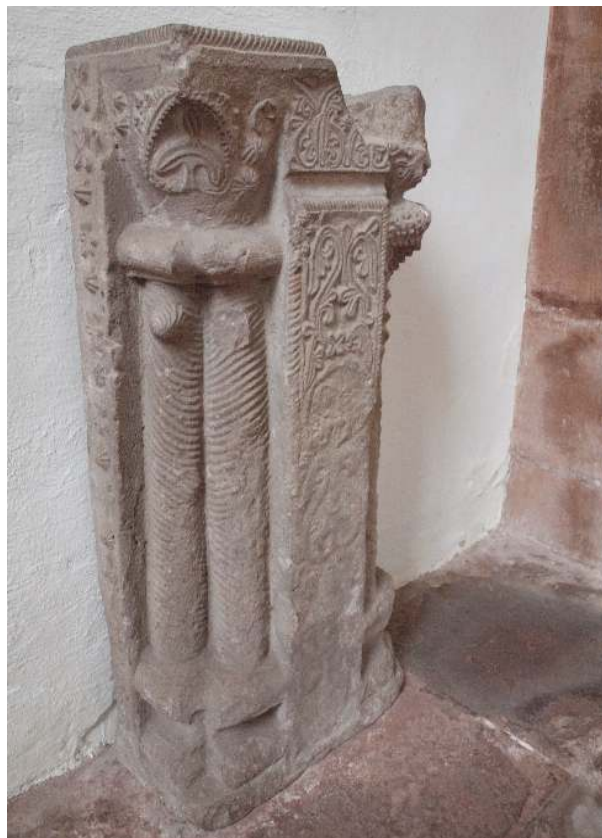
Hochromanische Piscina an der Memorienplatte Abb. 24

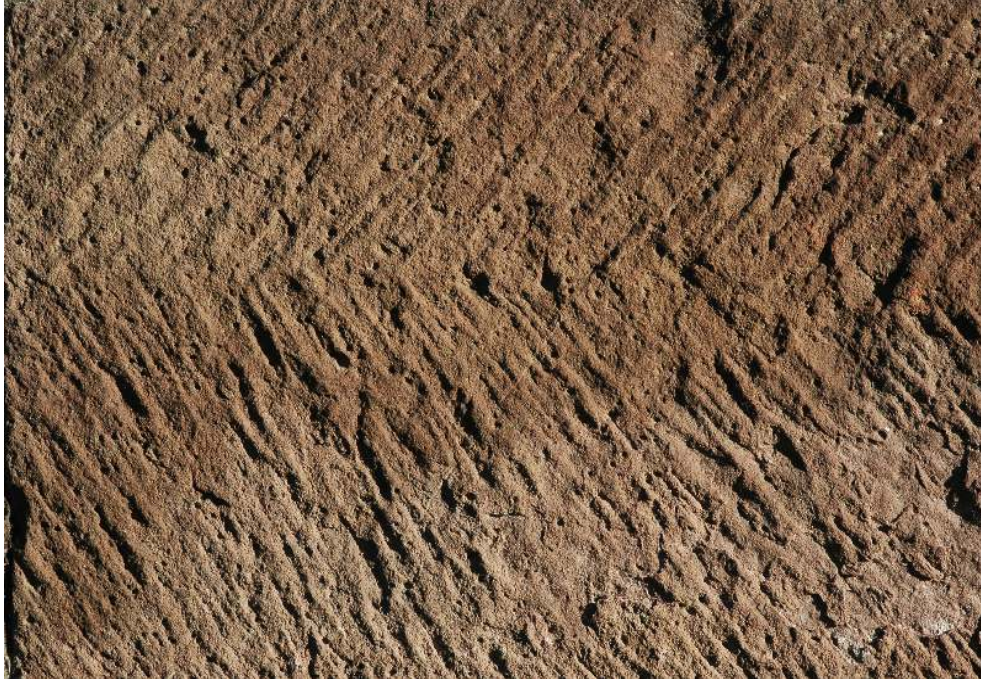
Quadermauerwerk, fischgradartig mit der "Fläche" geglättet, Abb. 25

Die Bauausführung in der romanischen Epoche ist von hoher Qualität und wurde sehr wahrscheinlich von der Bauhütte ausgeführt, die auch die zeitgleiche Augustinerchorherrenkirche in Fredelsloh erbaute. Die mit Randschlag versehenen Quader wurden zeittypisch mit der "Fläche" im Fischgradmuster geglättet (Abb. 25/26/27).

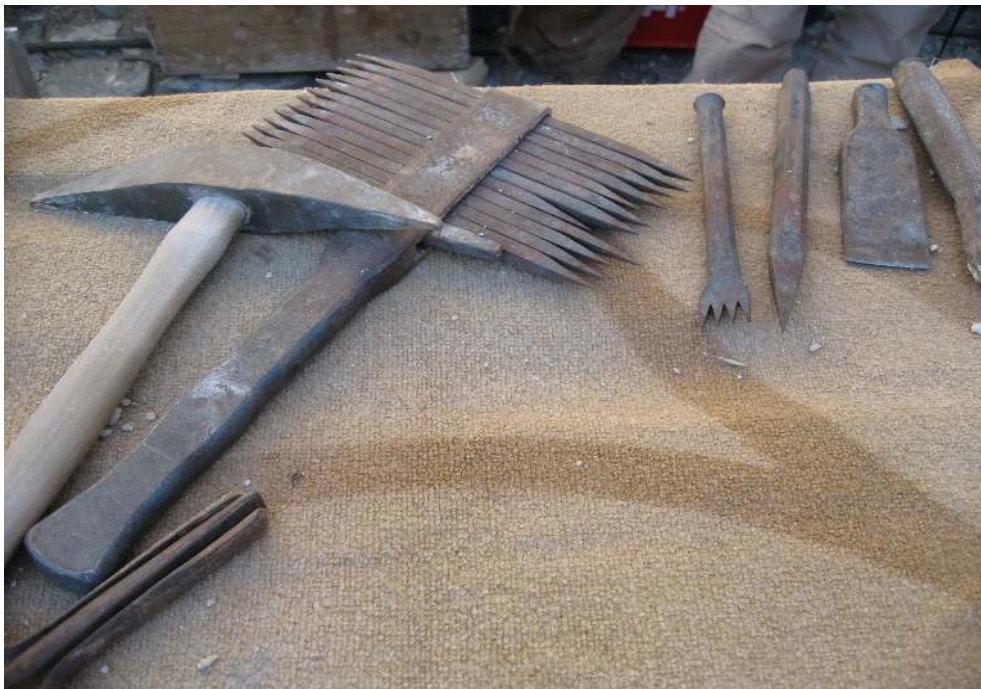
Spaltkeil, Spitze, Fläche, Zahneisen, Meißel, Scharriereisen, von der Antike bis in die Jetztzeit Werkzeug des Steinmetzen. Abb. 26

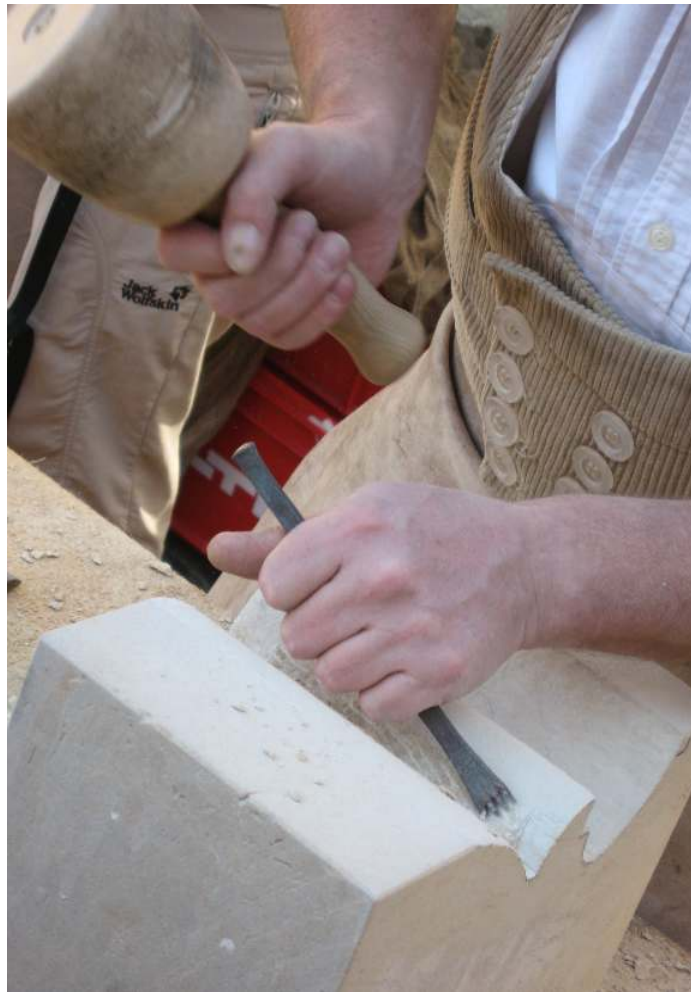
Abb. 27 Zahneisen für feine Ausarbeitungen

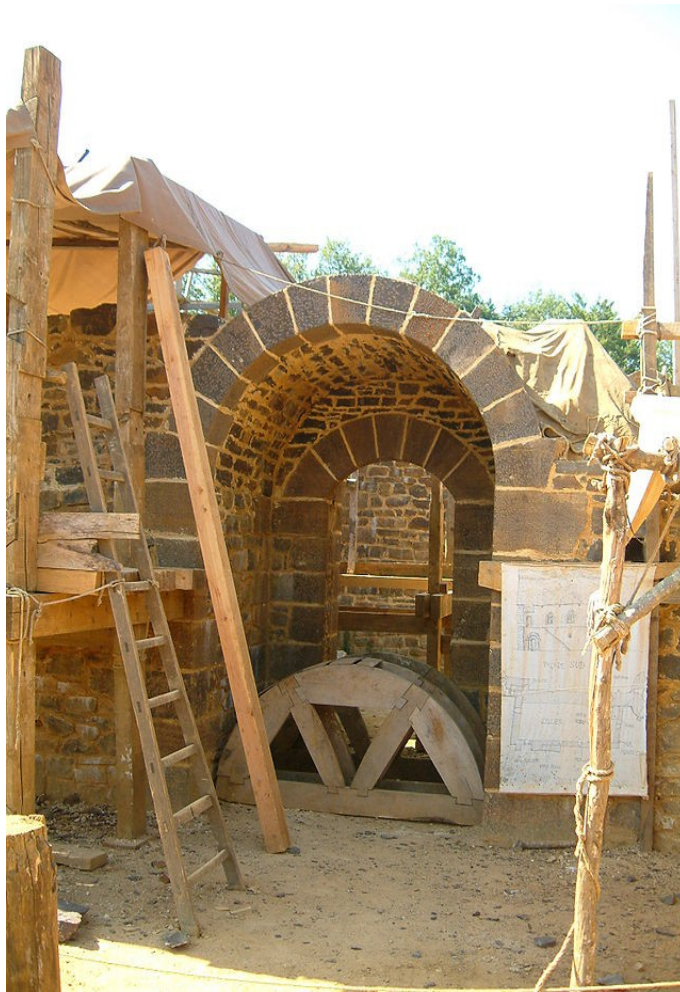
Abb. 30 Fenstergewölbe mit Schalungsgüst, Wikipedia Christophe Finot 2005

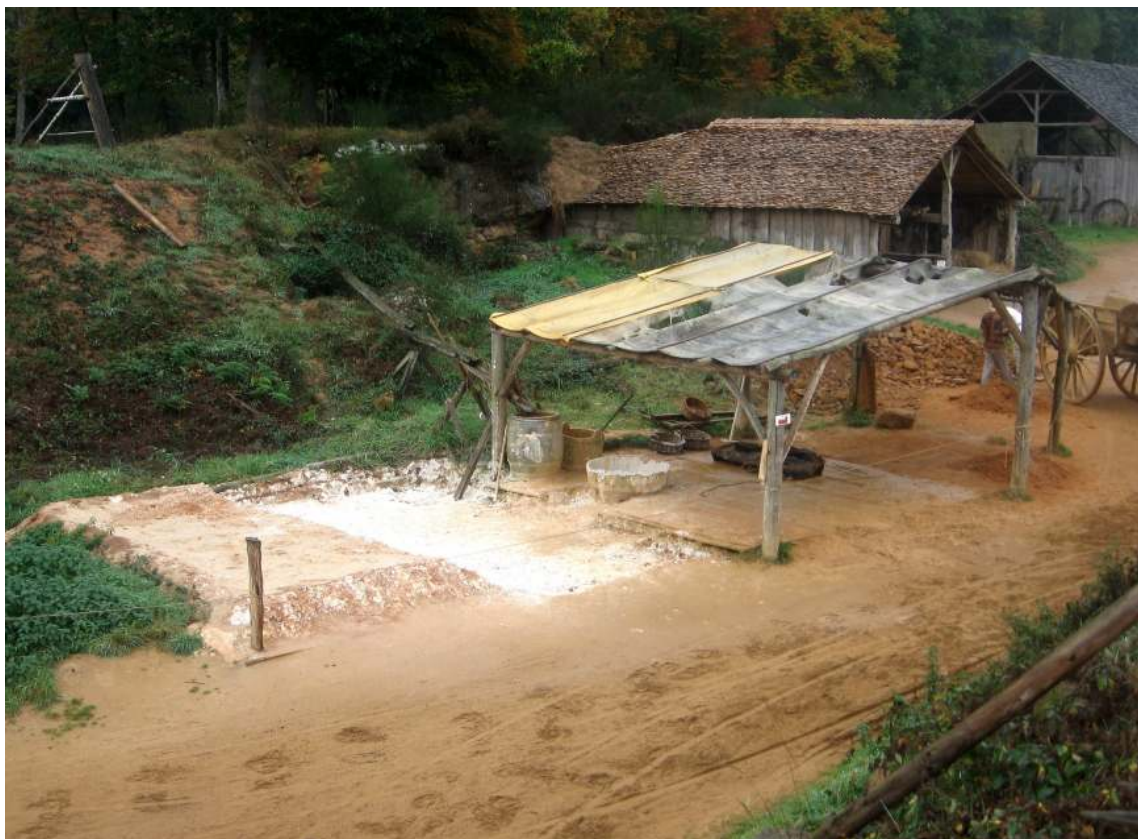
Abb. 37 Mörtelmischplatz, Wikipedia Tinodela 2009

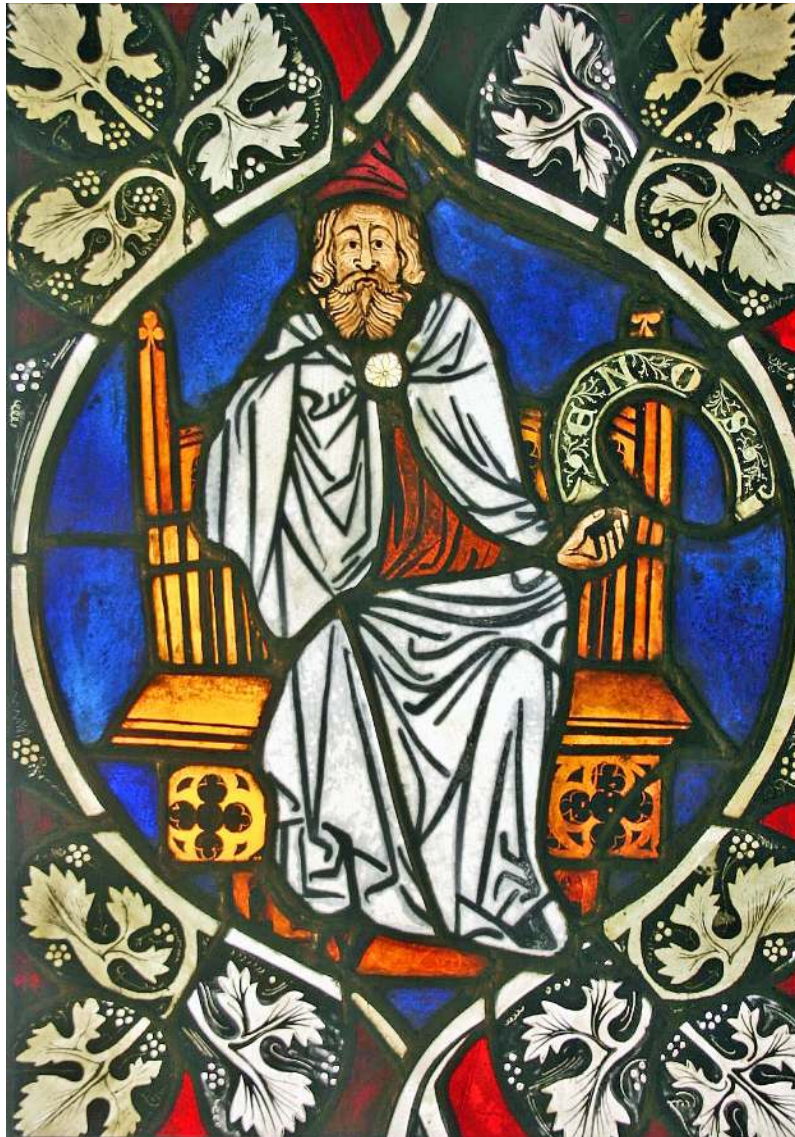
Abb. 49 Enos, Enkel Adams aus dem Väterfenster

Im Jahr 2011 wurden die mittelalterlichen Fenster im Chor von Frau Elena Kozina vom Forschungsprojekt corpus vitrearum Freiburg untersucht. Die Publikation der Untersuchungen ist in Arbeit. Es geht um die Fragestellung des Originalstandortes des Väterfensters (heute über dem Taufaltar Abb. 49), die Abt Mahrenholz über der Totentür im Nordquerhaus vermutete, sowie der Originalität des großen Ostfensters. War es mit Ausnahme der neu angefertigten Väterreihe am Sockel (Abb. 135) immer an dieser Stelle, oder wurde es aus den Resten vorhandener Fenster neu zusammengestellt. Wir dürfen gespannt sein. Sicher ist, dass die seinerzeit noch mittelalterlichen Glasmalereien sorgsam ergänzt wurden. So wurde im erhaltenen Glasbild (Abb. 48) seinerzeit der Kopf des Pilatus erneuert.

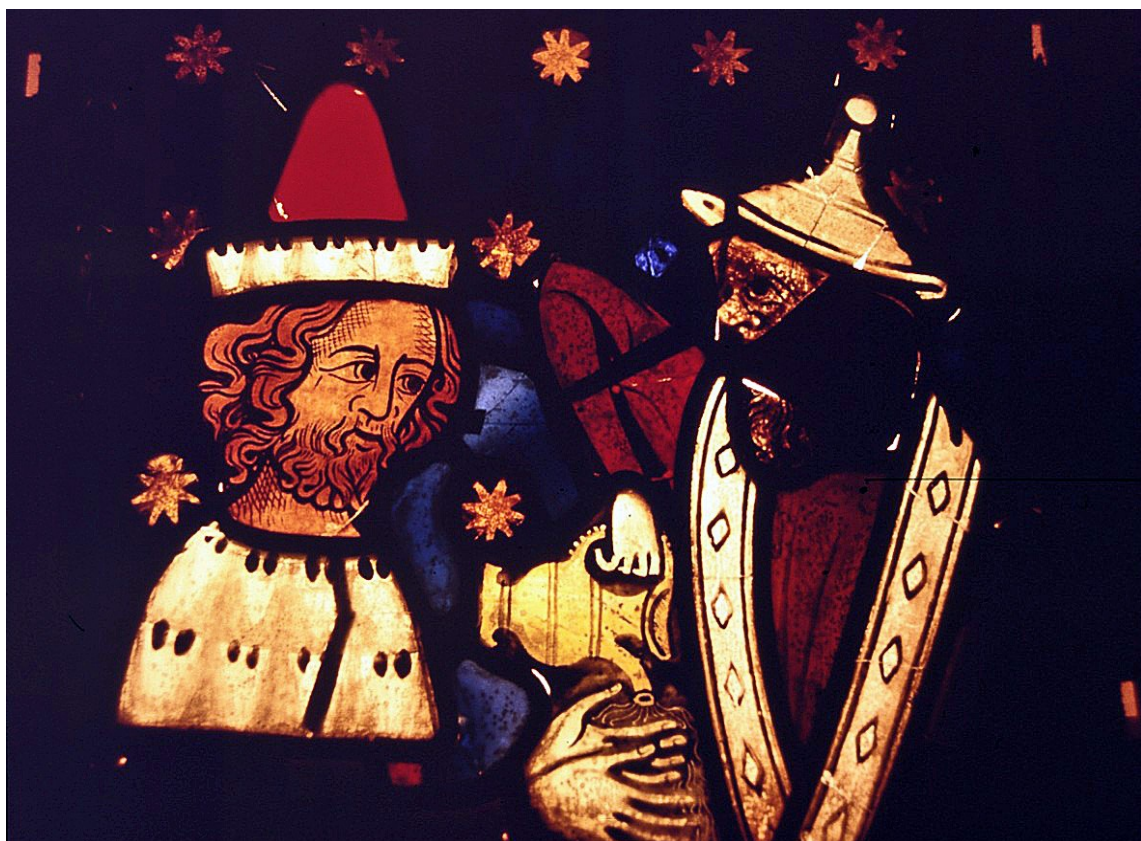
Abb. 48 Gotisches Ostfenster Pilatus

Die Einweihung der Klosterkirche fand 1959 noch ohne Glocken (1962) , Heizung (1965) oder Turmuhr (1962) statt. Auch die Eversteiner Tumba stand bis 1961 noch am Originalstandort zwischen zwei Pfeilern (1). Das große Ostchorfenster (2) wurde 1959 neu erschaffen, sein Vorgänger ist größtenteils verschollen. Reste im nördlichen romanischen Seitenschiff (Abb. 48).

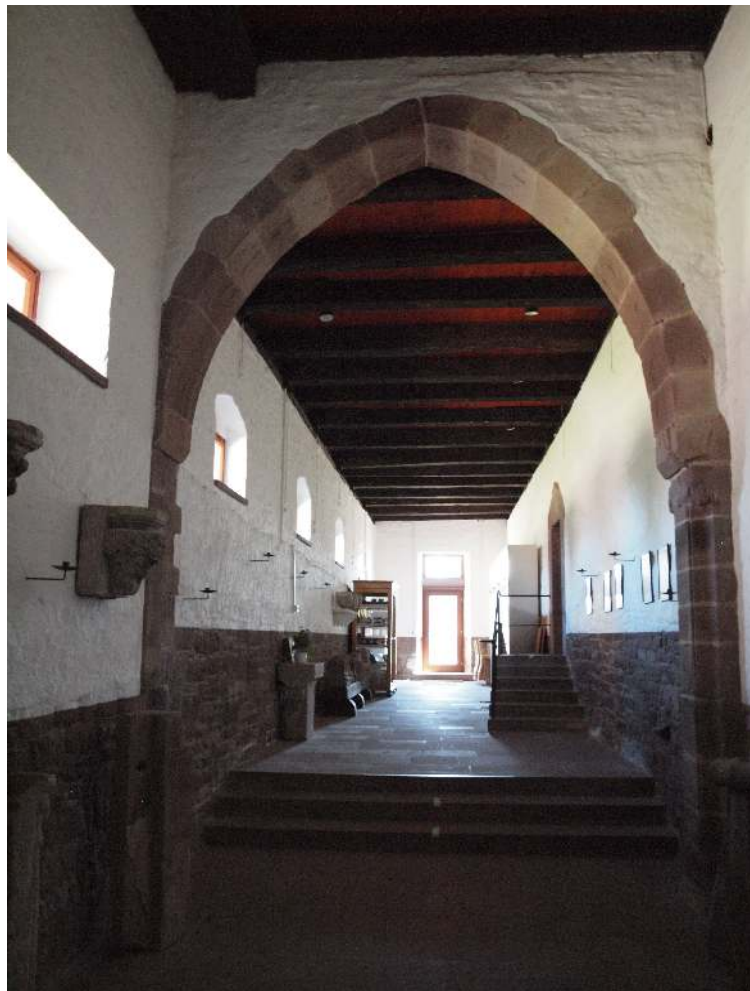
Eingebaut in das neue Abtshaus (1504) haben Fragmente des gotischen Kreuzgangwestflügels überdauert. Erhalten ist eine bis 1968 durchgängig geschlossene Bruchsteinwand zum ehemaligen Konversenhaus und ein einzelner gotischer Schildbogen (Abb. 50). Der mit einer Kreuzdarstellung verzierte Tüersturz der Durchgangstür zum „Stein“ befand sich bis 1968 über der Kellertür zum großen Tonnengewölbe unter dem Gebäude. Vergleichbar verzierte Werksteine des wandseitigen Schildbogens konnten im Jahr 2001 aus der Baugrube des Kirchenheizungsbaus von 1965 (Abb.179) auf der Klausur geborgen werden. Weitere befinden sich als Mauersteine in der Terrassenmauer der Klosterzufahrt, Nähe des inneren Torhauses (Abb. 59). Nach dem weitgehenden Klausurabriss von 1835 wurde Brauchbares weiterverwendet. So findet sich im runden westlichen Lüftungsfensters im „Einbecker Keller“ des „Brauhauses“ von 1560 eine gotische Spolie mit Rose und im gotischen Chormauerwerk zahlreiche romanische Quader und Bogensteine. Wie sich auch an den freiliegenden Außenwänden der mittelalterlichen und barocken „Kantorei“ zahlreiche romanische und gotische Werksteine finden lassen.

Abb. 50 Gotischer Schildbogen, Kreuzgangwestflügel

Auf einem die ganze Gebäudelänge einnehmenden Tonnengewölbe (1) steht ein Fachwerkbau mit zwei Sälen im Erdgeschoss (2) und zwei Getreidelagerböden (3/4) mit Lüfterluken in der Dachfläche. Zur Erbauungszeit 1504 gab es schon länger keine Konversen im Kloster mehr, der Klausurflügel konnte als neu genutzt werden. Die massive Trennwand des Vorgängergebäudes mit seiner Trennung von Konversen und dem Kreuzgang, der nur den „Vollmönchen“ vorbehalten war, ist erhalten geblieben (5). Die Innenmauer des Kreuzgangwestflügels wurde teils neu aufgeführt (6). Erhalten blieb nur ein Schildbogen (Abb. 50), an dem klausurhofseitig der Kreuzgangsüdflügel ansetzte.

1968 erfolgte der Ausbau des häufig „Konversengang“ genannten ehemaligen Kreuzgangwestflügels, der seit dem Neubau des Klausurwestflügelgebäudes 1504 unter einem Dach, jedoch bis 1968 durchgängig getrennt vom „Stein“ bestand. Siehe Abb. 50.

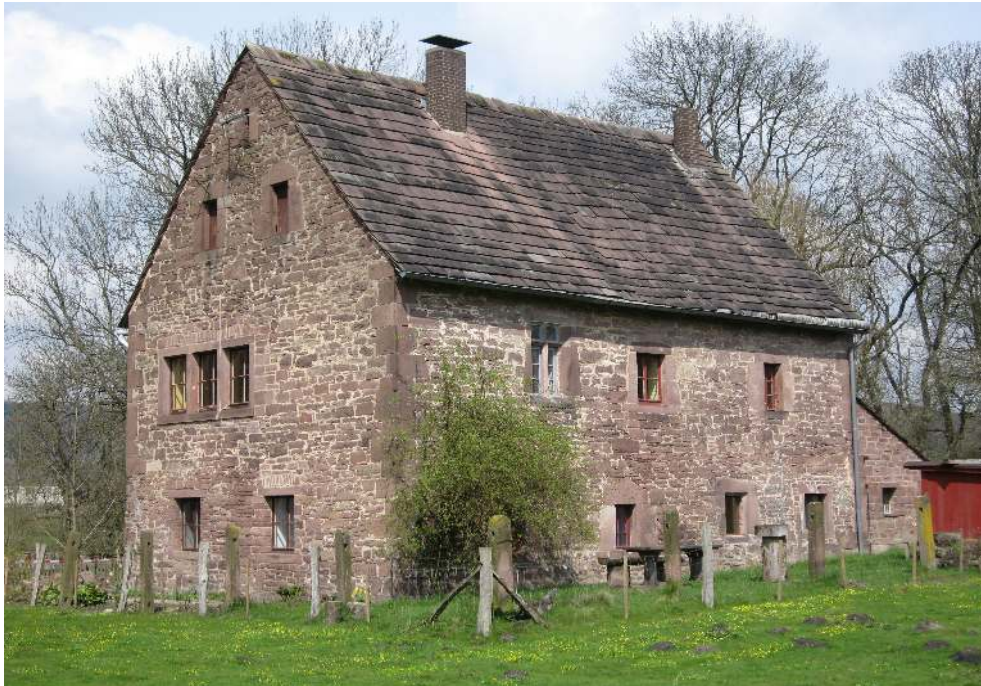
1332 (dendrochronologische Datierung von Dachstuhl und Deckenbalken) wurde dem Amelungsborner Abt zur Erfüllung seiner Aufgaben ein eigenes Gebäude außerhalb der Klausur errichtet. Es liegt, den Bauordines des Ordens entsprechend, zwischen Gästehaus und Krankenhaus, in Sichtweite des Torhauses. So konnte der Abt „Öffentlichkeitsarbeit“ betreiben, ohne den Klausurfrieden zu stören, das heißt sich um Gäste kümmern, aber auch der Seelsorge im Klosterhospiz nachgehen sowie einen Blick auf das Tor haben (Abb. 51/52).

Abb. 51 Gotisches Abtshaus

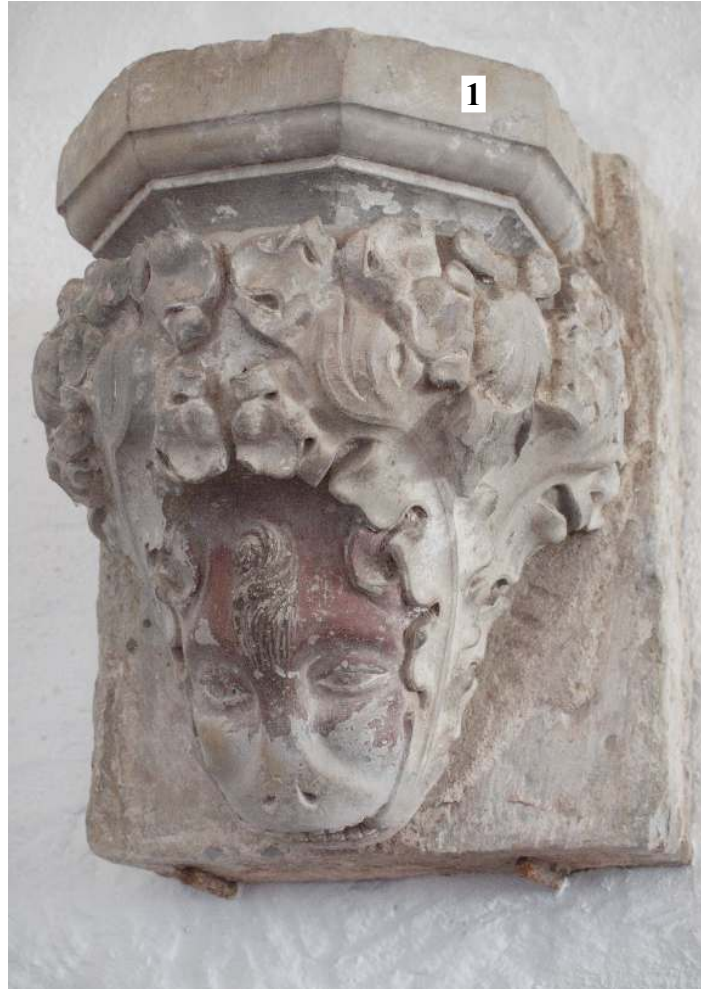
Abb. 53 Löwenkonsole mit Farbfassungsresten

Oberhalb der Blattmaske befindet sich zur Aufnahme einer Gewölberippe eine 3/8-Konsole (1). Im gleichen Stil, nur genau umgedreht und achteckig ist die Basis der Teilungssäule des Brunnenhauses am Südflügel gearbeitet (Abb. 87). Der gotische Südflügelkreuzgang und dieser Konsolstein gehören beide der gotischen Epoche an. Funktional war er im oberen Teil einer Gebäudeinnenwand eingebaut und hat dort die Rippe eines Gewölbes aufgenommen. Zu einem Kreuzrippengewölbe gehörten also vier Konsolsteine dieser Art. Vielleicht war er auch Teil des gotischen Kreuzgangs.

Wie bereits beschrieben befinden sich zahlreiche Spolien in den Bauwerken des Klosters in Wiederverwendung. Im Gang des Kreuzgangwestflügels befinden sich in Ausstellung eine sehr hochwertige Löwenkonsole (Abb. 53), sowie das zerschlagene Fragment einer Kreuzigungsgruppe mit Maria (mit gotischem S-Schwung) und Johannes unter dem Kreuz (Abb. 54). Das Original des Hochgrabaufsatzes der Eversteiner Tumba befindet sich ebenfalls hier.

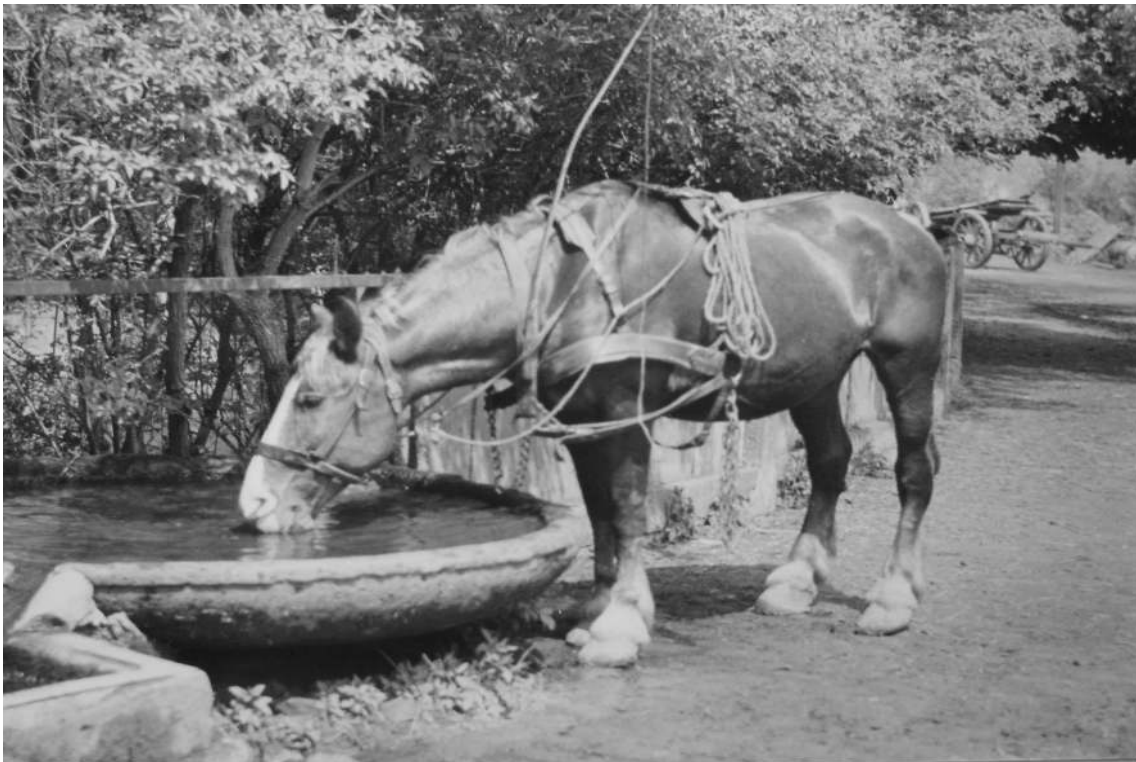
Abb. 58 Brunnenschale als Pferdetränke um 1938, Hallensleben

Die zeitliche Einordnung in Gotik oder Romanik ist nicht klar, sie gehört jedenfalls zu einem der drei Brunnenhäuser, die das Kloster innerhalb von vier Jahrhunderten gehabt hat.

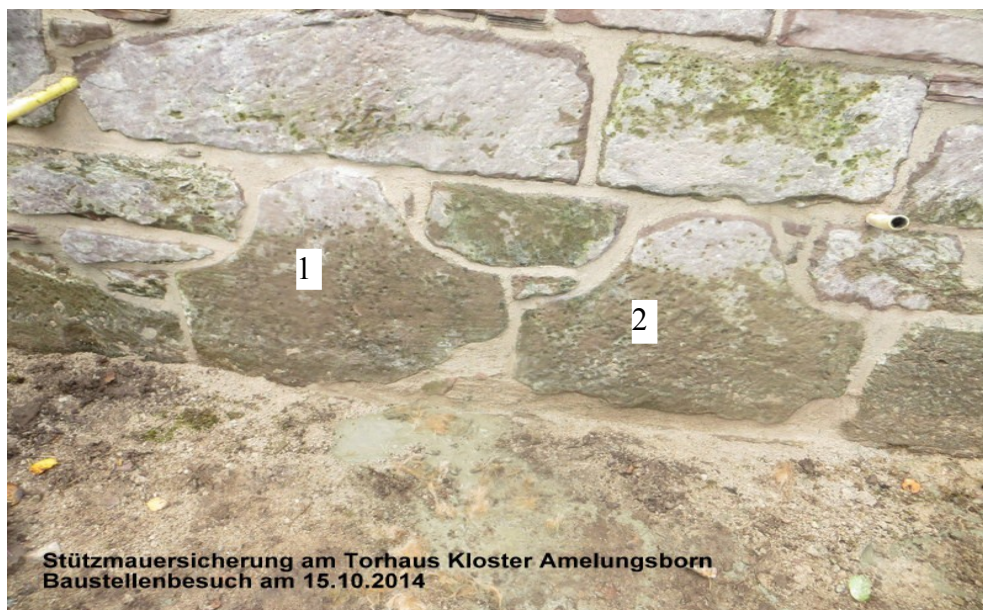
Abb. 61 Schildbogenkreuzgangspolien (1 und 2) in der Stützmauer des 19. Jhd.

Mit dem Abriss eines Großteils der Klausur im Jahre 1835 fielen große Mengen wiederwertbaren Baumaterials an, das in neuen Bauprojekten, z.B. einer Stützmauer für die neue Klosterzufahrt, verbaut wurde. Mit anderem Schutt, aber auch Spolien, wurden Senken im Klostergelände aufgefüllt. Oberamtmann Schröder schrieb an die Herzogliche Domänenverwaltung wegen des hinter der Kirche liegenden Schutts: „Nach dem Abbruche der hinter der hiesigen Klosterkirche früher befindlichen Gebäude, als des sogenannten Schlafhauses und der Kreuzgänge, ist der verbliebene Unrat an Schutt und Steinen nicht hinweggeschafft worden, vielmehr ist der Kantorenhof davon in großer Masse angefüllt.“ (Ehemaliges Kirchengemeindearchiv Negenborn).

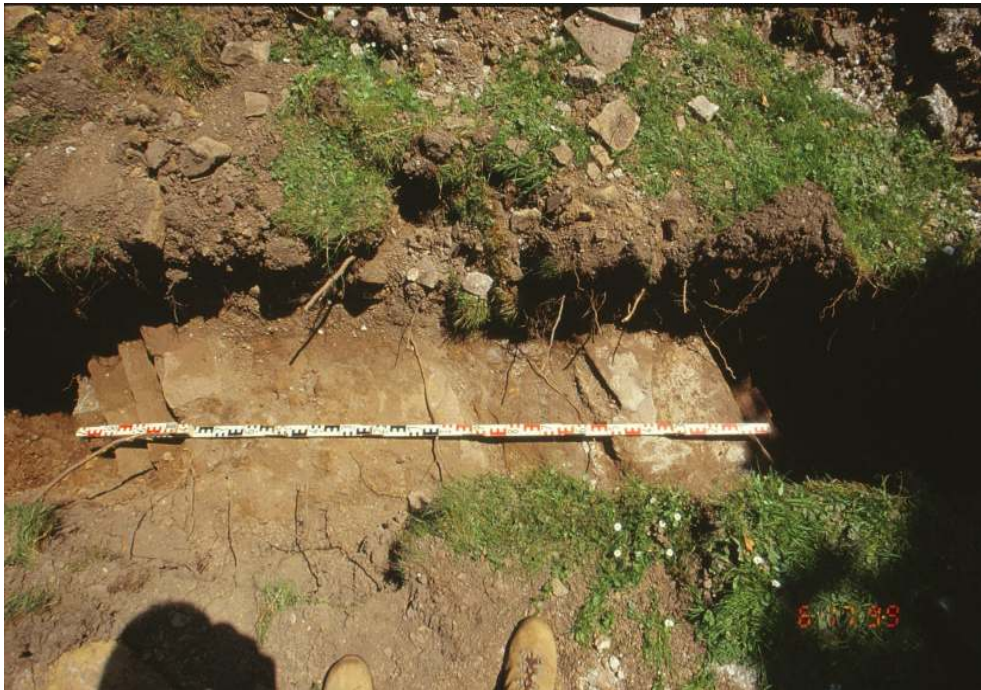
Abb. 70 Südflügel, Fundament des Refektoriums

1999 wurde der gesamte Klausurbereich mit Suchschnitten durchzogen. Allein im Südflügel konnten Fundamente, hier des Kreuzganges und einem angrenzenden Gebäude, freigelegt werden (Abb. 70). Die drei übrigen Seiten zeigten sich ohne Fundamente, diese sind vermutlich mit dem Klausurabriss von 1835 entfernt worden, um der nachfolgenden Gartennutzung nicht im Wege zu stehen (Abb. 67). 1999 lag an der Westseite des „Eiskellers“ noch ein Hügel an (Abb. 71), wie er auf dem Plan von 1744 gut zu erkennen ist (Abb. 69,1). Unter diesem Schutthügel überdauerten die Südflügelfundamente.

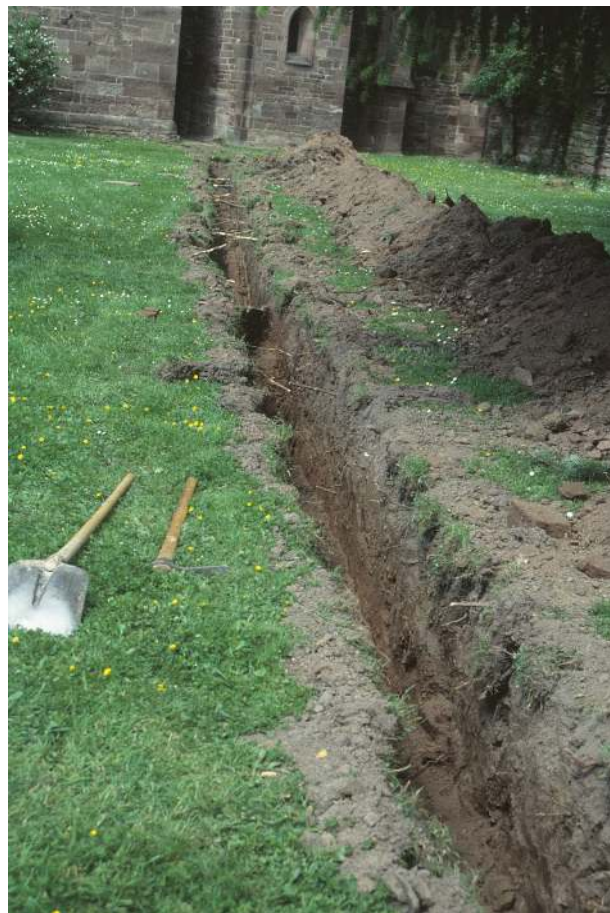
Abb. 73

Suchschnitt Höhe  
Kapitelsaal. Humose  
Gartenerde nach Abriss  
und Fundamenträumung  
1835.

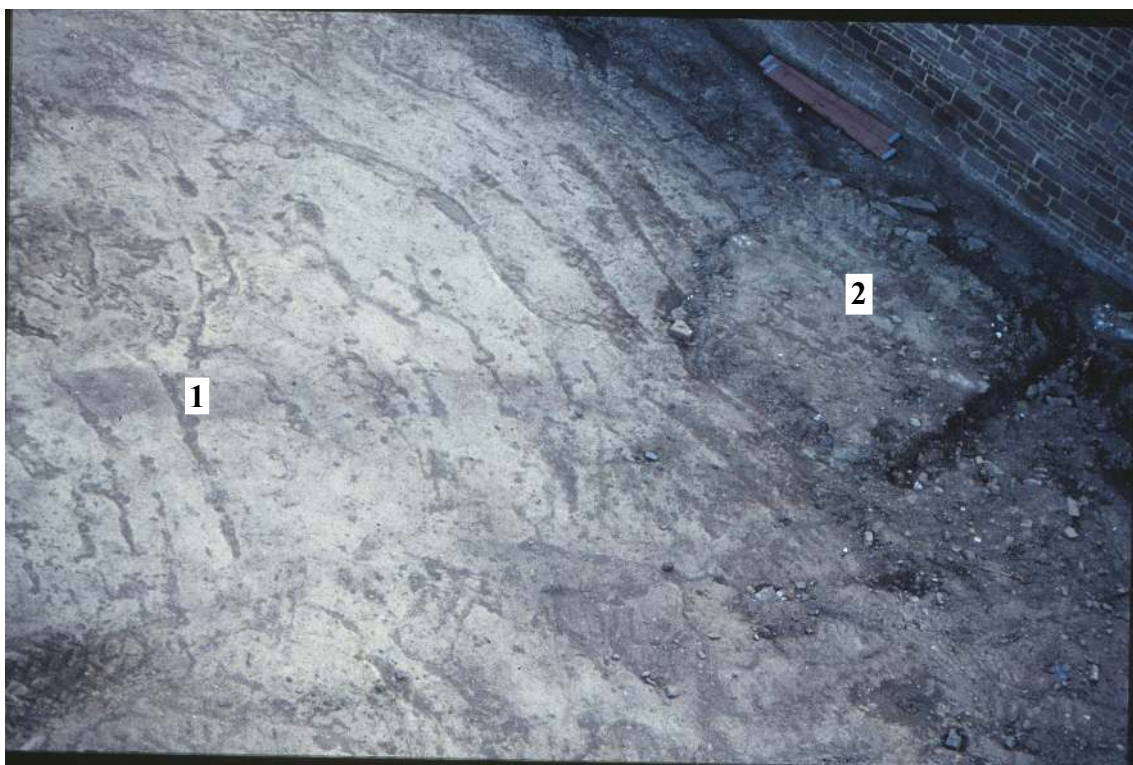
Abb. 80 Als Verfärbung sichtbarer Wasserleitungsgraben zur Brunnenstube (1)  
Heutiger Standplatz der Brunnenschale nach den barocken Klosterplänen (2)

Abb. 57 vom Klosterplan von 1729 zeigt eine Brunnenstube am Kreuzgangwestflügel, an der Stelle, an der seit 2001 die erhaltene Brunnenschale unseres Klosters aufgestellt ist. Die flächige Erdabtragung der Baustelle bestätigte den Plan. Für kurze Zeit war die humose dunkle Verfärbung einer Kanalverfüllung sichtbar, der genau auf den heutigen Standplatz der Brunnenschale zulief (Abb. 80). Fundamente konnten wie schon beschrieben nicht mehr festgestellt werden, der Plan zeigt uns jedoch eine Brunnenstube im 5/8 Polygon mit Strebepfeilern, also genau das, was als Spolien im „Eishaus“ geborgen werden konnte. Um genügend Druck für einen Aufsatz aufzubauen, aus dem aus mehreren Röhren das lebendige Wasser in die Brunnenschale herabfiel, wurde das Wasser auf der letzten Wegstrecke in Bleirohren herangeführt. Diese wurden bald nach Aufgabe des Brunnenhauses wieder geborgen und der Materialverwertung zugeführt. Sichtbar blieb der verfüllte Graben, da bei der Grabenaushebung dunkler Humus aus dem Oberboden mit in den helleren Unterboden eingemischt wurde (1). Es blieb jedoch nicht bei dieser einen Brunnenstube. Auf der abgeschobenen Fläche zeichneten sich mehrere Pfostenlöcher ab, deren zeitliche Einordnung schwierig ist. Vielleicht gehörten sie zu Werkhöhlen der Bauleute.

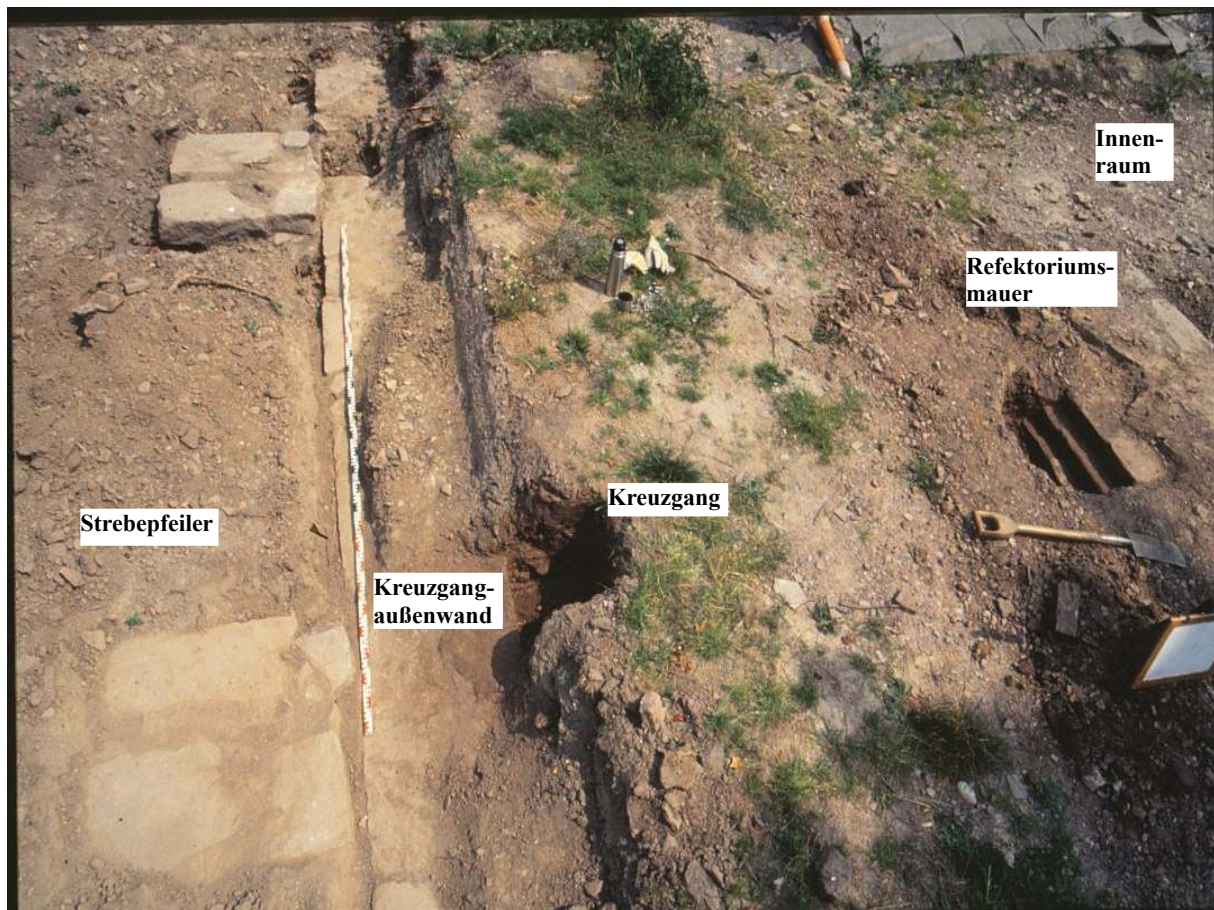
Abb. 88 Freigelegte Kreuzgangsüdflügelfundamente, Foto Dr. Braune LFD  
Interpretation Ulrich Marx

Von 1999 bis 2001 konnten zwei Abschnitte des Kreuzgangsüdflügels untersucht werden. Wie auf Seite 43 beschrieben, konnte 1999 in Höhe des Eishauses ein Schnitt durch den ganzen Klausurflügel dokumentiert werden. Unter dem Gipsestrichfußboden liegen nach Osten ausgerichtete Erdbestattungen (Abb. 75). Das Baumaterial des Kreuzgewölbes samt Schildbogensteinen liegt im Bauschutt (Abb. 78). Die beachtliche Mauerstärke von 1,65 Meter spricht für einen eingewölbten Raum (Refektorium?). Der 3,6 Meter breite und mit Sandsteinplatten belegte Kreuzgang schließt sich an. Strebpfeilerfundamente von 70 cm sprechen für eine Einwölbung. Der Klosterplan von 1729 zeigt unter Abb. 45/1 die südliche Außenmauer des Gebäudes (Refektorium?) mit ihren angesetzten Strebpfeilern. Dass es sich um den gotischen Kreuzgang handelt, belegen die beiden Eckbasen am Eingang zur Brunnenstube, sie sind mit Hohlkehlen verziert. Die in der Mitte des Eingangs erhaltene Säulenbasis ist achteckig, gotisch und hat das Gewicht des Kreuzganggewölbes an der Stelle abgefangen, an der sich die Kreuzgangaußenwand zur Brunnenstube hin geöffnet hat. Die Säule steht zu diesem Zweck auf der stabilen rechten (östlichen) Mauer der vorhergehenden, vermutlich romanischen Brunnenstube, zu der auch der zur Hälfte freigelegte anschließende kreisförmige Raum gehörte. Mit seinem Durchmesser von vier Metern hat er genügend Raum für die erhaltene Brunnenschale (2,36 m) geboten. Eine vollständige archäologische Untersuchung des Klausursüdflügels fand nicht statt.
