# Kleine Baugeschichte des Klosters Amelungsborn

Klosterküster  
Ulrich Marx  
Dipl.Ing (FH)

## Einführung

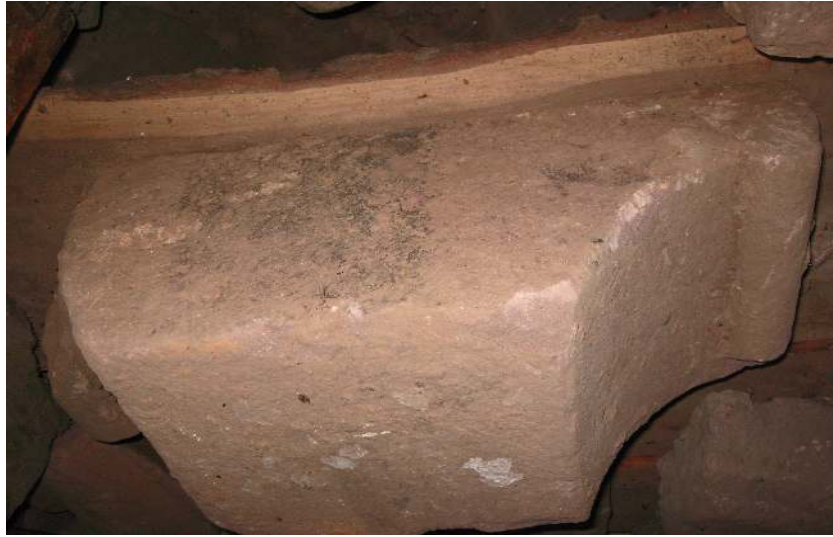
Abb. 89 Romanischer Sattelstein

Ohne Funddokumentation konnte im Zuge der Sanierung der Klausurterrassenmauer ein romanischer Sattelstein geborgen werden (Abb. 89). Er gehört bautechnisch zu den im Westflügel ausgestellten kleinen Würfelkapitellen und ist ein Fragment des ersten, romanischen Kreuzgangs. Auf dem ganzen Klostergelände ist Biberschwanzdachziegelbruch nachweisbar, so auch auf der Klausur. Vor dem gotischen Abtshaus konnte ein vollständiger Ziegel geborgen werden (Abb. 91). Die heutige Sandsteinplatteneindeckung der Dächer lässt sich somit nicht für das Mittelalter im Kloster belegen. Vergleichsfunde aus den Zisterzienserklöstern Walkenried und Heiligenkreuz liegen vor.

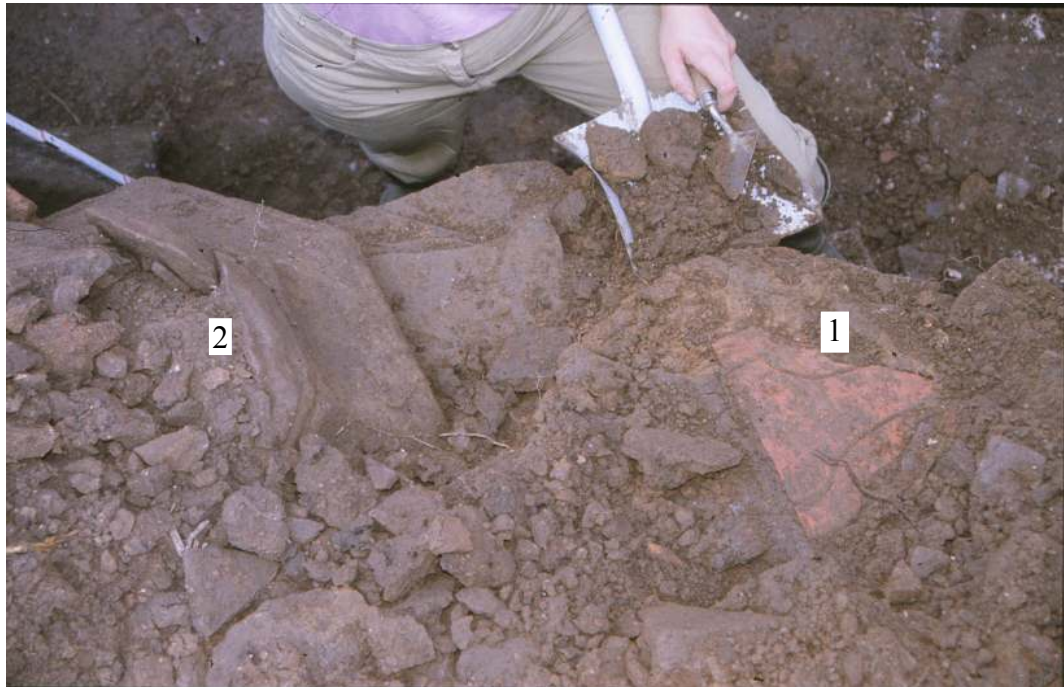
Abb. 90 Spitze eines Biberschwanzdachziegels (1) in Fundlage am Brunnenhaus  
Unter 2 die noch nicht freigelegte achteckige Säulenbasis

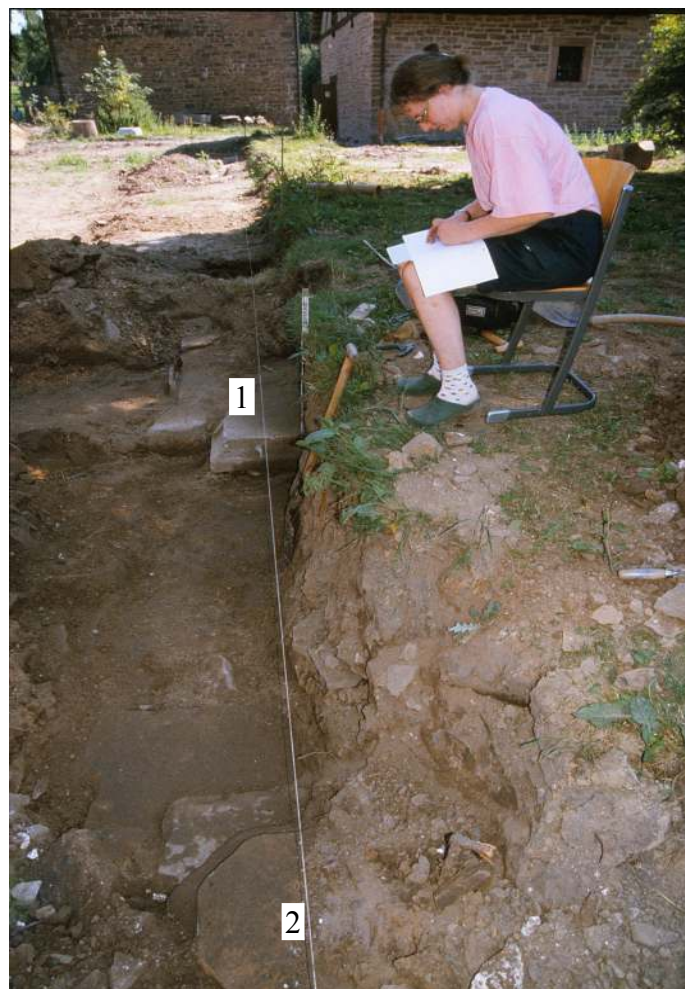
Östliche Eingangseck-  
basis des gotischen  
Brunnenhauses (1).

Achteckige mittige  
gotische Basis der  
Teilungssäule im  
Brunnenhauszugang.  
(2)

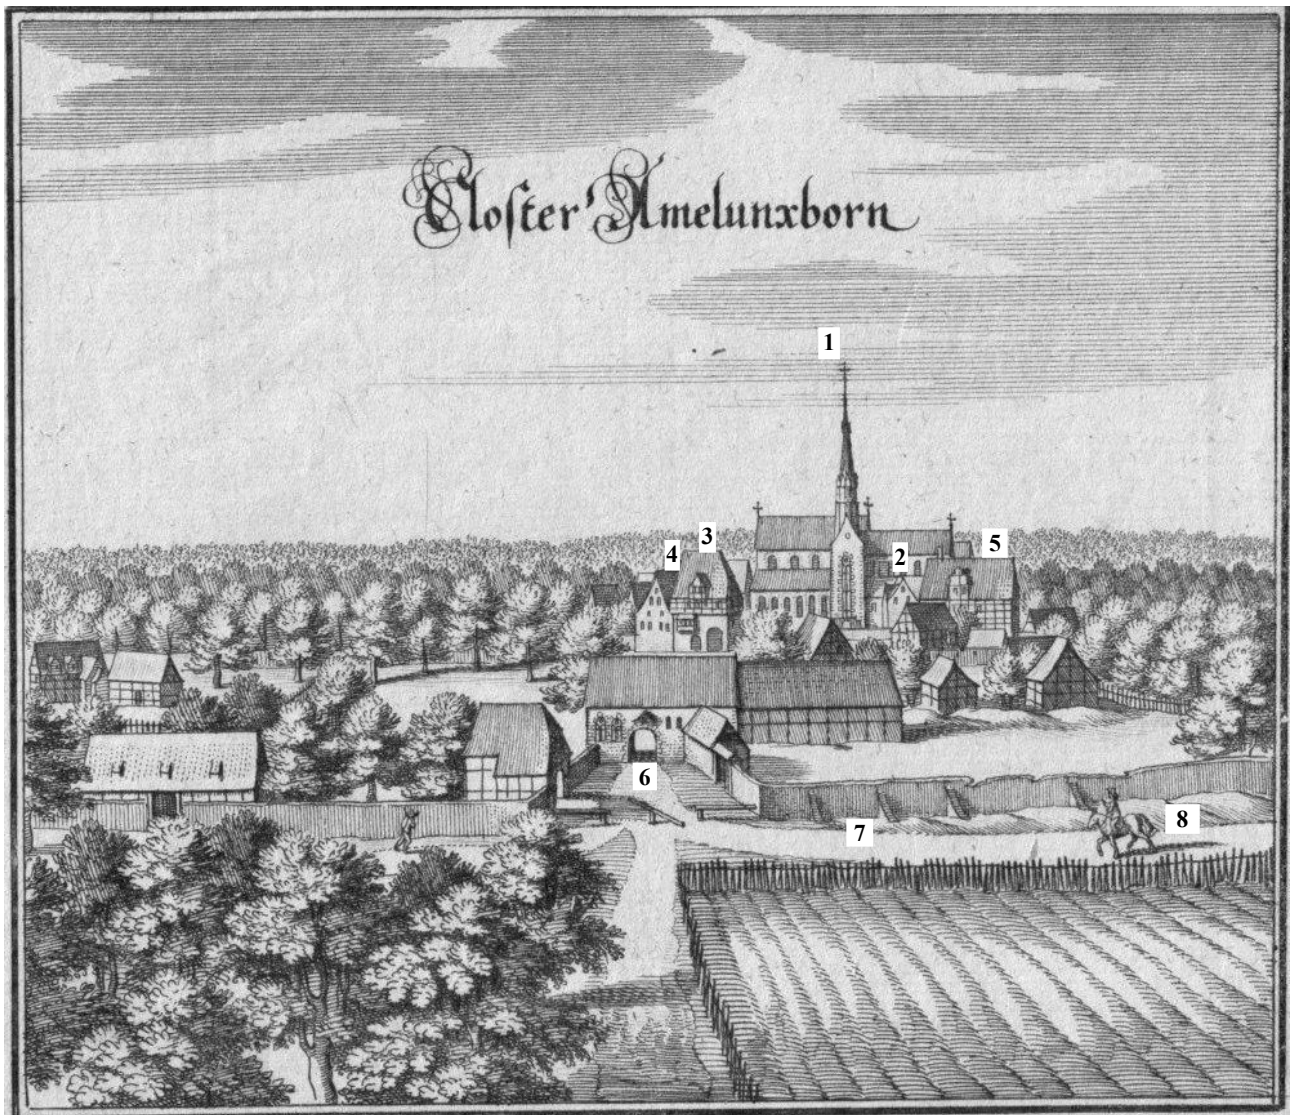
Abb. 99 Merianstich

Der Merianstich von 1654 zeigt die Klosterkirche mit ihrem 1598 errichteten spätgotischen Dachreiter (1). Die Gerichtshalle am Laienportal (2) ist knapp sichtbar. Das innere, ältere Torhaus (3) und das Gästehaus (4), zu dieser Zeit schon Pferdestall, stehen am Rand des ursprünglichen Klosterbereiches. Der dicht an die Gerichtshalle angebaute Fachwerkbau ist das renaissancezeitliche Amtshaus (5). Mit der Vergrößerung des Klosterbezirkes im 15. Jh. wurden ein neues Torhaus (6) und die heute noch existierende Umfassungsmauer (7) erbaut. Die übrigen Fachwerkhäuser sind Wirtschaftsgebäude der Klosterlandwirtschaft. An der Stelle des heutigen Amtshauses stehen nur kleinere Gebäudegruppen. Der Reiter (8) auf der Straße ist im Bereich der heutigen Bundesstraße 64 unterwegs, einer von alters her bedeutenden Fernstraße.

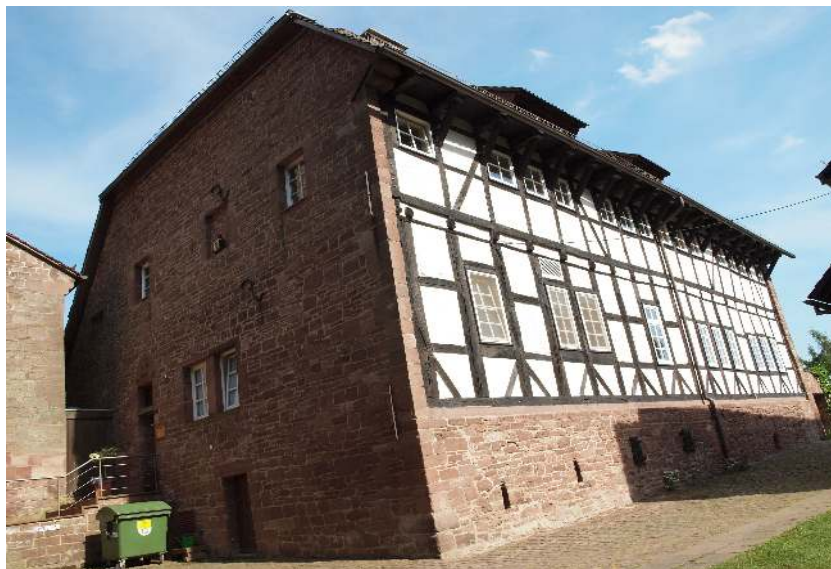
Abb. 100 Stein/Neue Abtei

1504, knapp 40 Jahre vor Einführung der Reformation, wurde der vermutlich durch Brand beschädigte Klausursüdflügel zu einem neuen Gebäude umgebaut, in dem auch der Abt wohnte. Das bisherige Abtshaus (1332) wurde Vogthaus, meint hier Vorarbeiterwohnung. In kostengünstiger Fachwerkbauweise wurde ein Gebäude mit großen Sälen im Erdgeschoss errichtet, das auch den Westflügel des Kreuzganges mit unter sein Dach nahm. Zu diesem Zwecke wurden die Gewölbe entfernt. Die Trennmauer zwischen Kreuzgang und dem neuen Gebäude blieb türlos erhalten. Das erneuerte Fachwerkobergeschoss und die beiden steinernen Giebelseiten entstammen dem 19. Jh.

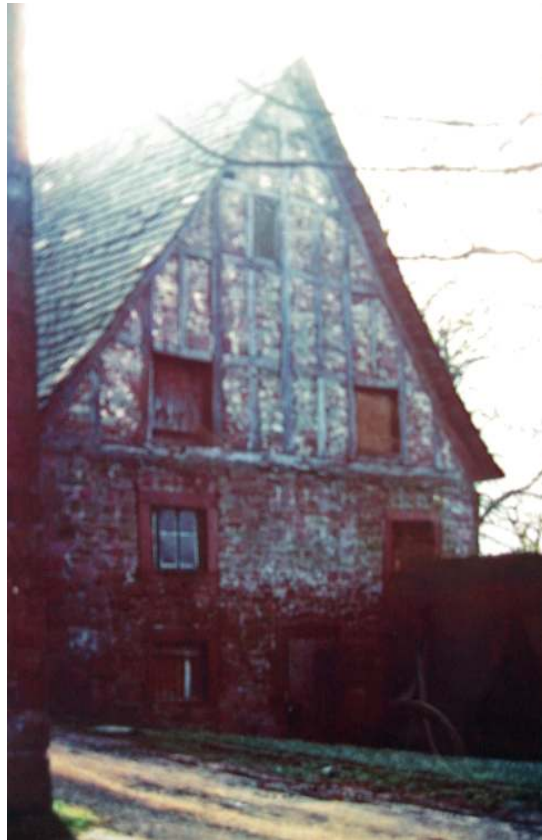
Abb. 106 Brauhaus vor dem Umbau 1970, Nachlass Kuhlmann

1560 wurde nach Dendrodatierung der Deckenbalkenlage das Brauhaus errichtet (Abb. 106). Das Inventar von 1638 erwähnt einen „Großen kupfernen Braukessel“ .

1970 wurde das „Brauhaus“ genannte Wirtschaftsgebäude von 1560 ausgebaut. Oberhalb der Erdgeschossdeckenbalkenlage wurde das gesamte Gebäude abgerissen und neu erbaut. Beide Halbkeller und die Erdgeschossaußenmauern sind erhalten.

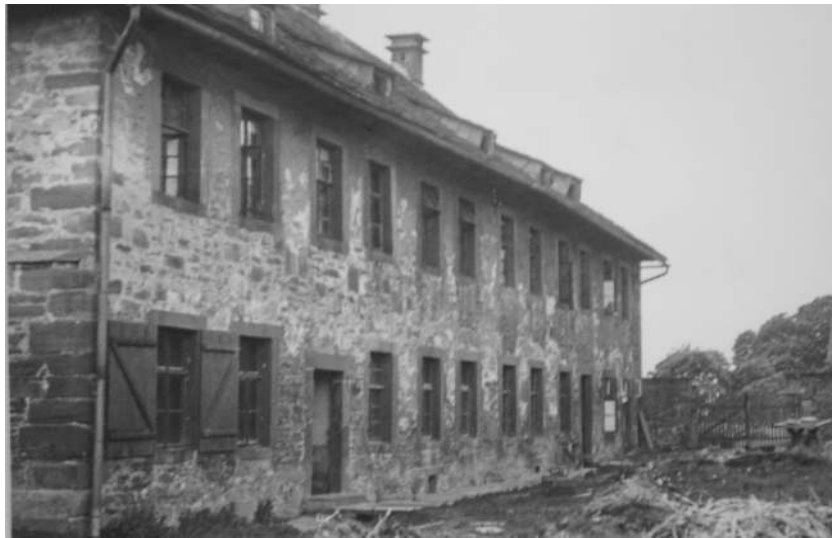
Abb. 110 Kantorei um 1930

In der jetzigen Form ein Bau des 18./19. Jh. (Abb. 110). Das Bruchsteinmauerwerk beinhaltet zahlreiche romanische und gotische Bauspolien, die durch das Fehlen des Schlämplputzes sichtbar sind. Die vorstehenden Fenster- und Türgewände mit ihren freiliegenden Anputzkanten belegen, dass der Bau mit Ausnahme der Gewände verputzt war. Die östliche Giebelseite beinhaltet zahlreiche Maueransätze und Umbauphasen, darunter ein großes Torgewände. An dieser Stelle steht bei dem Amelungsborn baulich sehr verwandten Kloster Walkenried das Klosterspital mit Kapelle. Im Fundament des Westgiebels konnte bei den Sanierungsarbeiten im Jahr 1992 Herr Göhmann (Familiare des Klosters) eine als Fundamentstein wiederverwendete romanische Teilungssäule fotografieren (Abb. 111). Sie gehörte vermutlich zum romanischen Kreuzgang und ist in ihrem Schmuck der Bauzier der zeitgleichen Fredelsloher Klosterkirche verwandt (Abb. 112). Sie befindet sich weiterhin im Fundament (nördlich des Fallrohres des Westgiebels). Im Scheitel des Tonnengewölbes des westlichen Kellers befinden sich mehrere wiederverwendete Bogensteine mit Rundstab, die vermutlich zu einem romanischen Fenster gehörten.

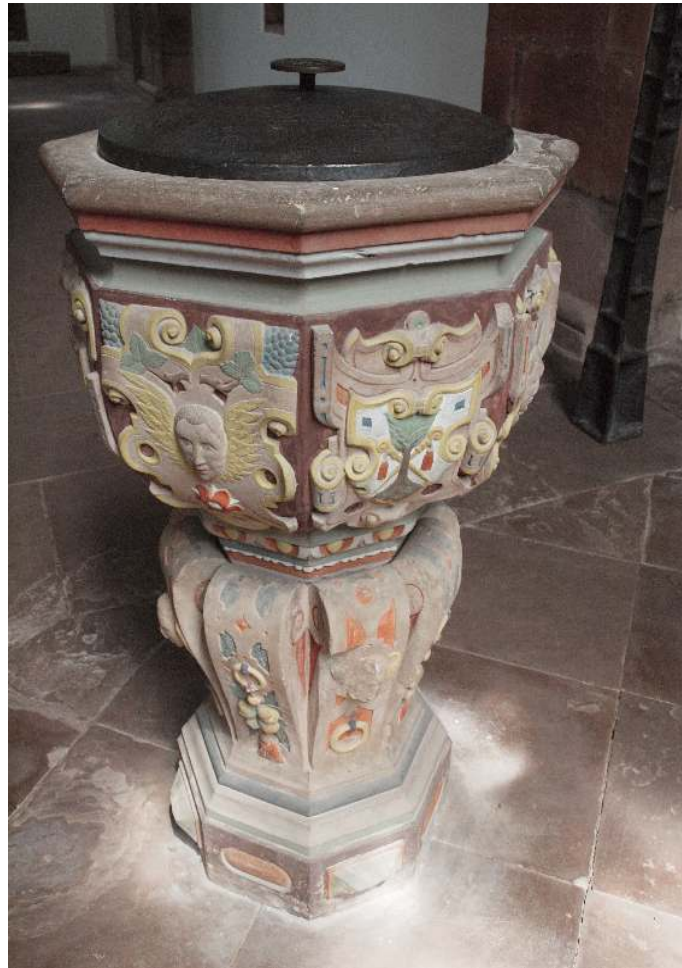
Abb. 113 Taufstein von 1592

1592 wurde der erste bekannte Taufstein in Amelungsborn aufgestellt (getauft wurde vorher nur in den Pfarrkirchen). Neben einer Lüneburger Familie zeigt er als Stifterwappen das altherwürdige Kloster Corvey, 24 Jahre nach Reformationseinführung gab es noch aktive Kontakte.

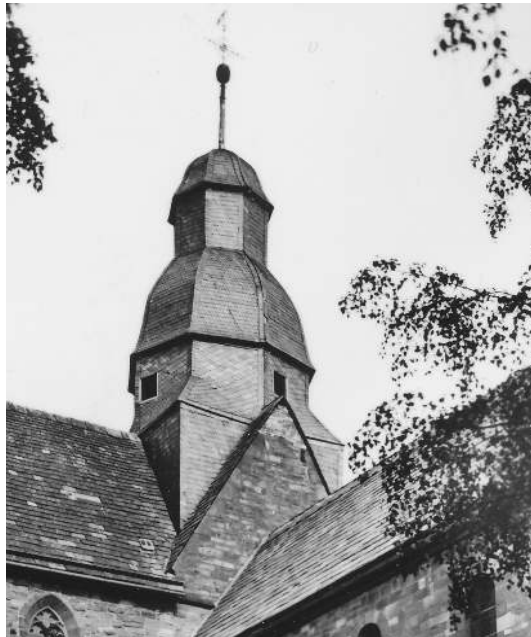
Abb. 114 Dachreiter mit Schieferdeckung

Der markanteste Vertreter dieser Epoche ist im Jahre 2007 aus der Klosteransicht verschwunden. 1684, nach Abbrand des Vorgängers, wurde im Stil der Zeit eine „Welsche Haube“ auf die Vierung gesetzt. Bis 1982 war die Haube kleinteilig mit Schieferplatten gedeckt (Abb. 114), danach in Blei.

1982 wurde wegen laufender Undichtigkeiten der Schieferdeckung beschlossen, den Dachreiter der Kirche mit Blei zu decken. Diese unvorteilhafte Ansicht (und Entscheidung!) bestand bis zum Abriss des Dachreiters im Jahr 2007.

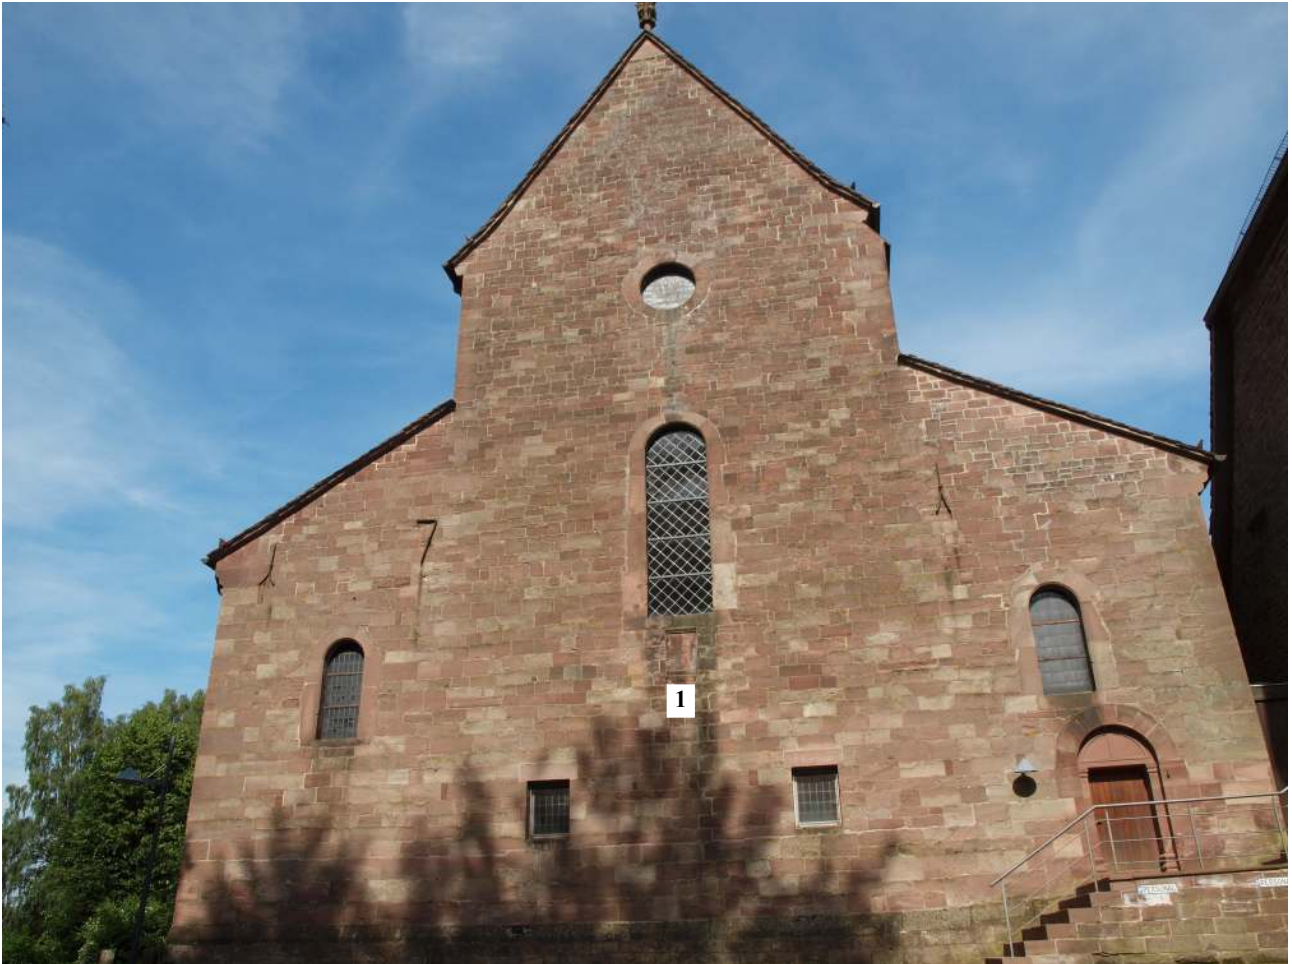
Abb. 116 Westseite, 1710 neu aufgemauert

Abbildung 115 zeigt ein Aufmaß von 1923. Mit Ausnahme der im Steinkeller verwahrten Wetterfahne und Kapsel ist die gesamte Konstruktion verloren. 1711 musste die Westseite der Kirche komplett neu aufgemauert werden. Die romanischen Quader konnten wiederverwendet werden, die Fensterlaibungen mussten erneuert werden. Abt Behm hat dies in einer Bauinschrift (1) in der Wand festgehalten: *Durch die wiederholte Gunst Gottes, des dreimal besten und dreimal Größten, durch die gütige Bewilligung des Regierers des Klosters, durch die Sorge des Abtes Christian Heinrich ist dieser Giebel der Kirche von neuem von Grund auf errichtet, sie selbst innen erneuert. Im Jahre des Herrn 1717. So ist Gottes, was Gottes ist. (Übersetzung Göhmann)*

Art und Lage der Fenster wurden allem Anschein nach 1710 beibehalten. Das kleine Konversenportal an der rechten Seite wurde in der Restaurierungsphase am Ende des 19. Jhd. erneuert. Die beiden hochrechteckigen Fenster der Sakristei (ursprünglich Balgenkammer) sind um 1970 eingebrochen worden. Die Mauerer von 1710 haben sich bemüht, die Quader wieder in Lagen zu setzen. Es ist ihnen nicht ganz so gut gelungen wie bei ihren Vorbildern an der Nordseite, der Eindruck bleibt aber stimmig. Der Flur des „Stein“, also der neuen Abtei, war durch eine durchgängige Mauer vom Kreuzgang getrennt. Erst 1968 wurden Türen sowohl zum Flur, als auch zur Kirche hin eingebrochen. Die Konversen des Mittelalters gingen also vom heutigen Flur über das kleine Portal in ihren Teil der Kirche, dies waren 2/3 des romanischen Langhauses. Die Priestermonche hatten ihren Eingang am Südquerhaus. (von innen ist dies das Fenster neben der Orgel). Das Konversenportal wurde 1878 anstelle eines beschädigten und vermauerten Portales neu eingesetzt (Staatsarchiv).

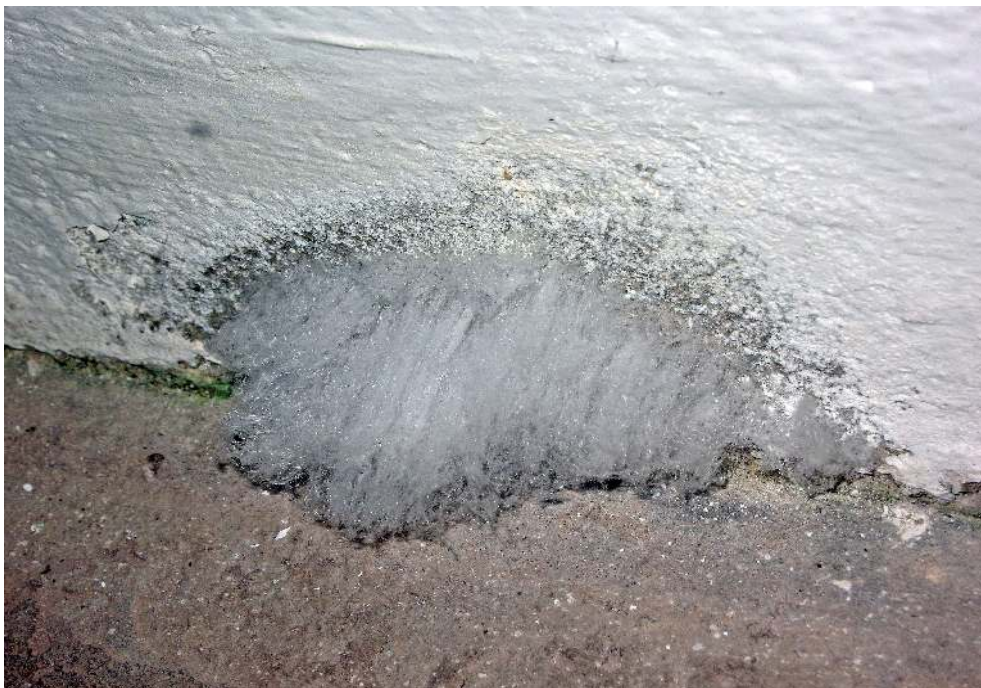
Abb. 120 Salpetersalzausblühung in der Kirche

Amelungsborn teilte im 18. Jahrhundert das Schicksal vieler säkularisierter Klöster, es musste als Fabrik erhalten. Als Schiesspulverbestandteil für die Braunschweigische Armee wurde im Kreuzgang Salpeter hergestellt und gelagert. Abb. 119 zeigt als Detail der Klosterkarte von 1744 die Kochbottiche im Kreuzgang südflügel (1). In der Folge hat diese unsachgemäße Nutzung der Klausur „den Rest gegeben“, sie wurde 1835 abgerissen. Bis heute leidet die Bausubstanz der Klosterkirche unter massiver Salpetersalzeinwirkung (Abb. 120), die zu Putzablösung und Steinzerfall führt.

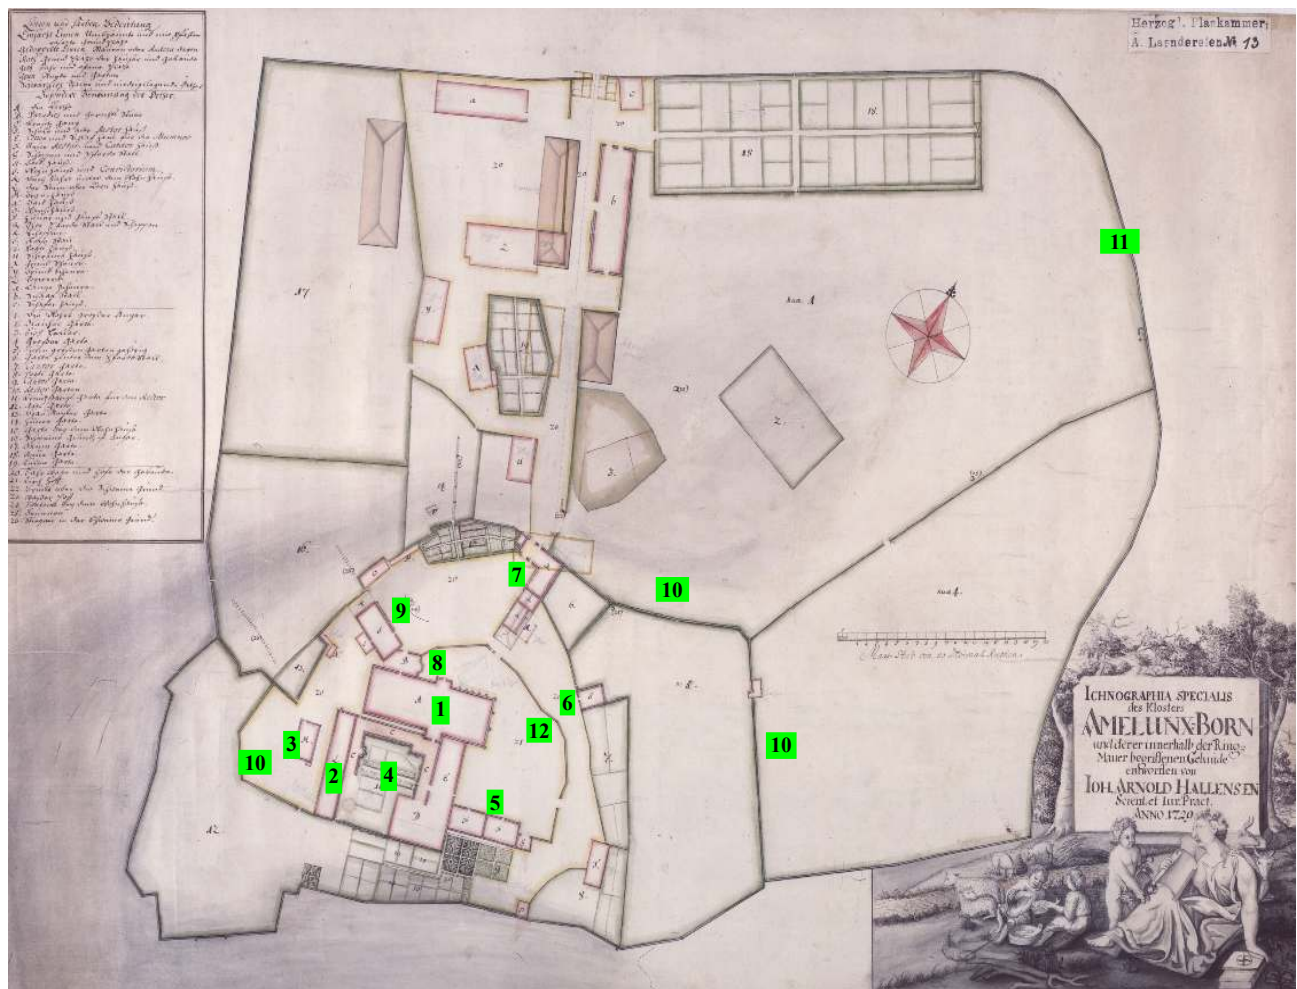
Abb. 121 Klosterplan von 1729 (Staatsarchiv Wolfenbüttel K 141)

Im Staatsarchiv Wolfenbüttel (Amelungsborn gehört historisch zu Braunschweig) liegt ein Klosterschatz, ein detailgenauer Gesamtplan der Klosteranlage (Abb. 121).

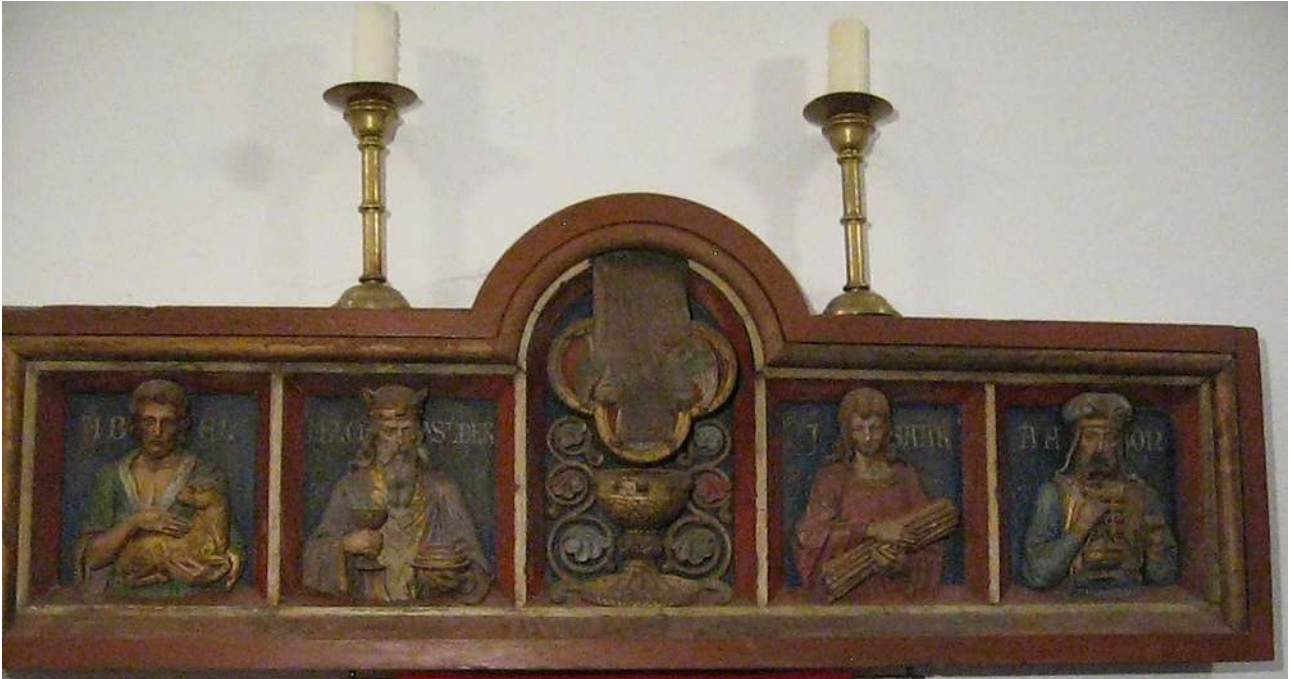
Abb. 137 Altaraufsatz des Gemeindealtars um 1900

Im Zentrum der Abbildung 129 sieht man auf dem Gemeindealtar den heute an der Sakristeiwand angebrachten Altaraufsatz, jedoch ohne sein Hochkreuz, das der Bombardierung der Klosterkirche zum Opfer fiel. Ein verkleinertes, ansonsten identisches Objekt, steht auf dem Altar der Lutherkirche in Holzminden. Es wurde im Jahr 1900 vom Bildhauer Wilhelm Sagebiel gefertigt.

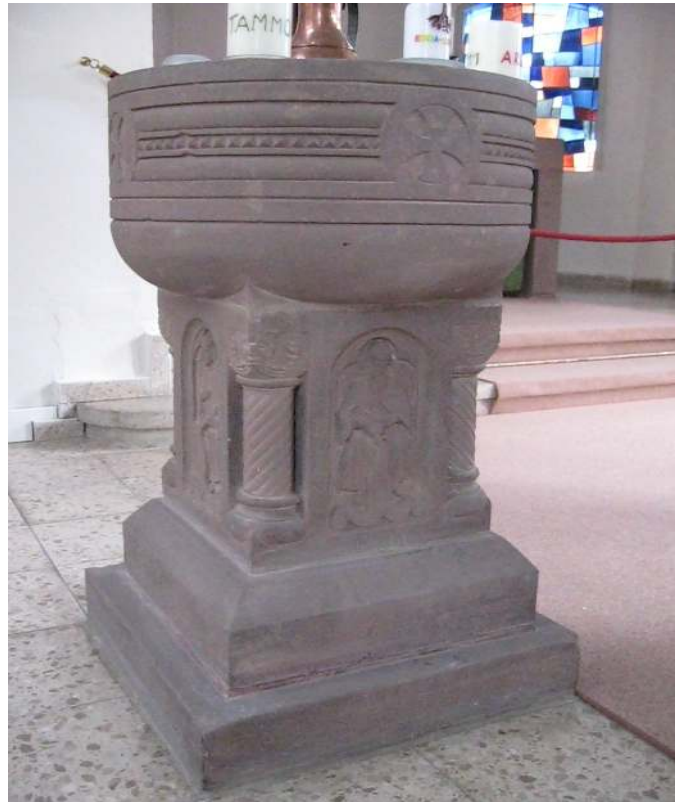
Abb. 141 Klostertaufstein von 1901 in Lonau

In der Michaeliskirche in Lonau (Harz) steht heute der Taufstein von 1901 aus Amelungsborn. Sein Standort war unter dem kreuzgewölbten Orgelbaldachin im Westen des Langhauses. Die seitlichen Figuren stellen die vier Paradiesflüsse dar.

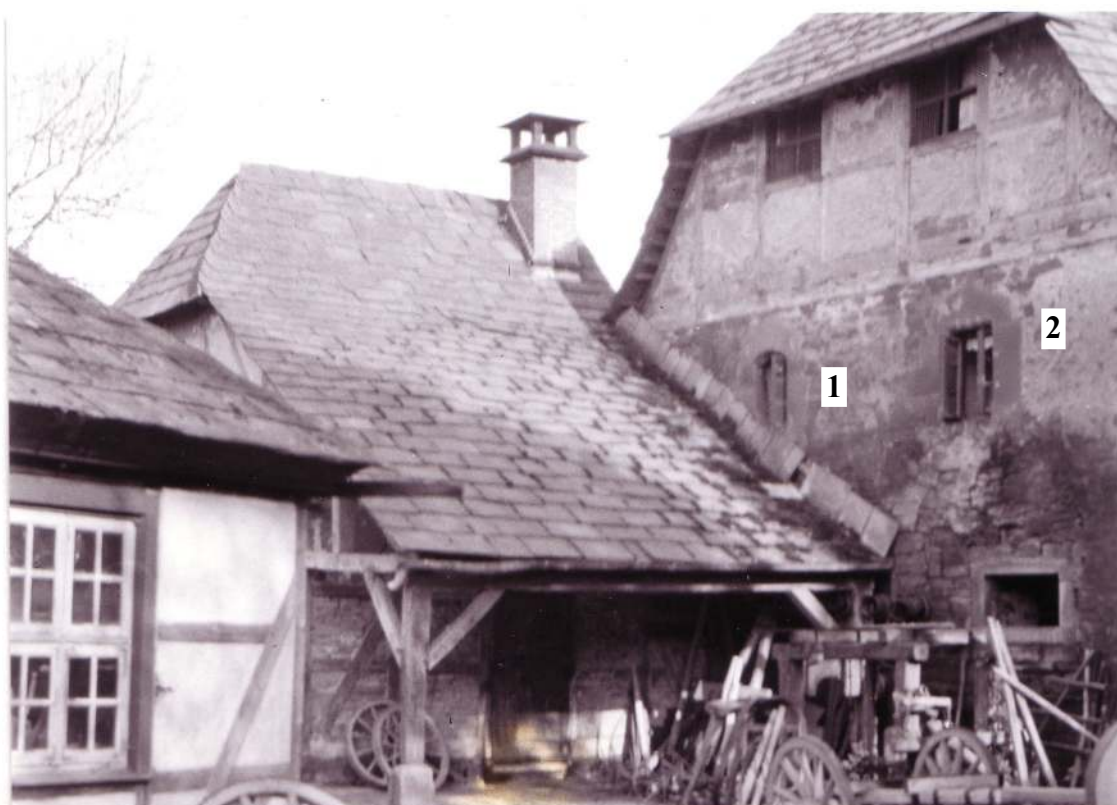
Abb. 146 Tischlerei, Schmiede und Pferdestall 1942, Hallensleben  
Am Pferdestall romanische (1) und gotische (2) Fenster aus der Gästehauszeit

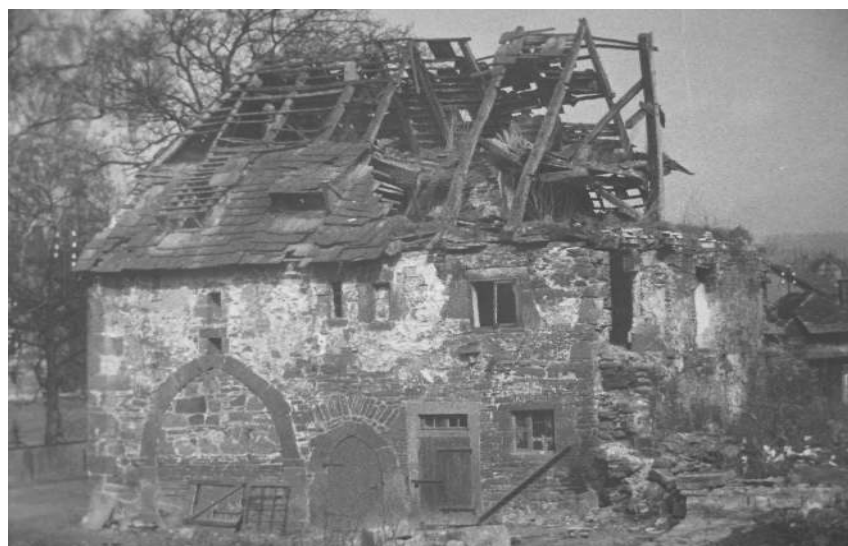
Abb. 162 Torhausruine, Nachlass H. Kuhlmann

Am 8. April 1945 wurde Amelungsborn in die Kampfhandlungen einer SS-Einheit einbezogen. Artilleriebeschuss und Bombenabwurf amerikanischer Einheiten um 13.10 Uhr taten ihr Werk. Der romanische Teil der Klosterkirche stürzte ein, Torhaus und Pferdestall brannten ab. Mit einem Bretterverschlag versuchte die Gemeinde die freiliegende Orgel zu retten, desgleichen stützte sie mit Holzbalken die Vierung ab und verhinderte so einen Totaleinsturz der Klosterkirche.

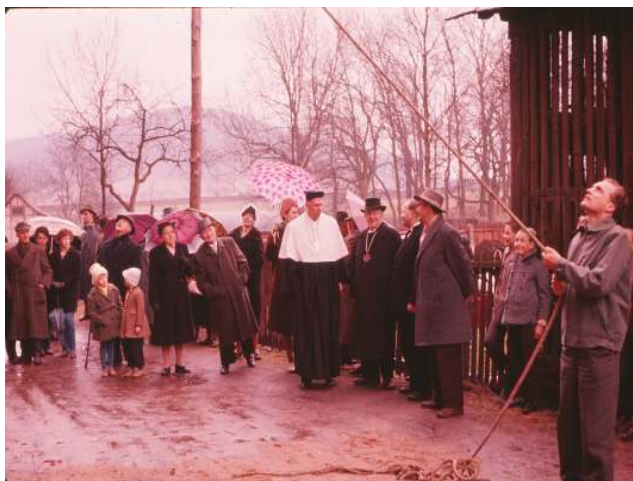
Abb. 171 Chor vor 1961, Kuhlmann

Die Einweihung der Klosterkirche fand 1959 noch ohne Glocken (1962) , Heizung (1965) oder Turmuhr (1962) statt. Auch die Eversteiner Tumba stand bis 1961 noch am Originalstandort zwischen zwei Pfeilern (1). Das große Ostchorfenster (2) wurde 1959 neu erschaffen, sein Vorgänger ist größtenteils verschollen. Reste im nördlichen romanischen Seitenschiff (Abb. 48).

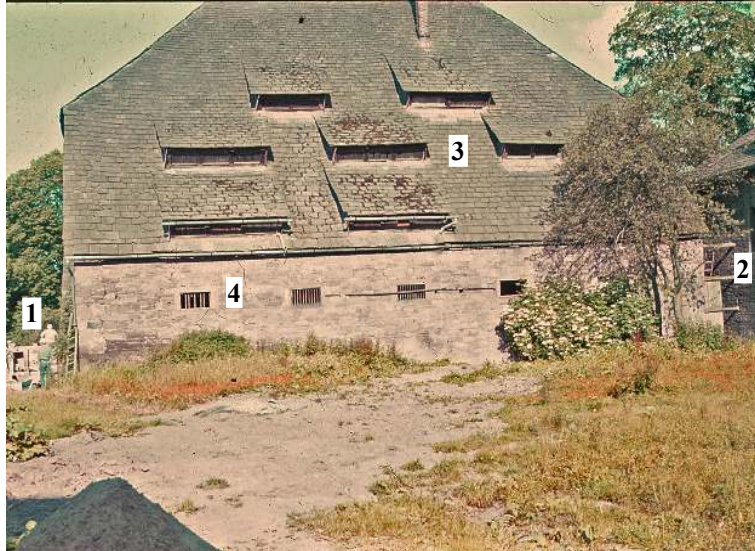
Abb. 176 „Stein“ 1965, Nachlass Pastor i. R. Kühl

Das Bild von 1965 zeigt die laufenden Arbeiten am Bau der Terrasse (1) und den neuen Verbindungsgang mit Durchbruch zur Kirche (2). Das noch mit Sandsteinplatten gedeckte Dach zeigt die Lüftergauben der drei Kornböden (3). Der zum Stall umgebaute Kreuzgangwestflügel zeigt ebenfalls noch Gitterstablüfterfenster (4). Die Gartennutzung auf der Klausur ist eingestellt.

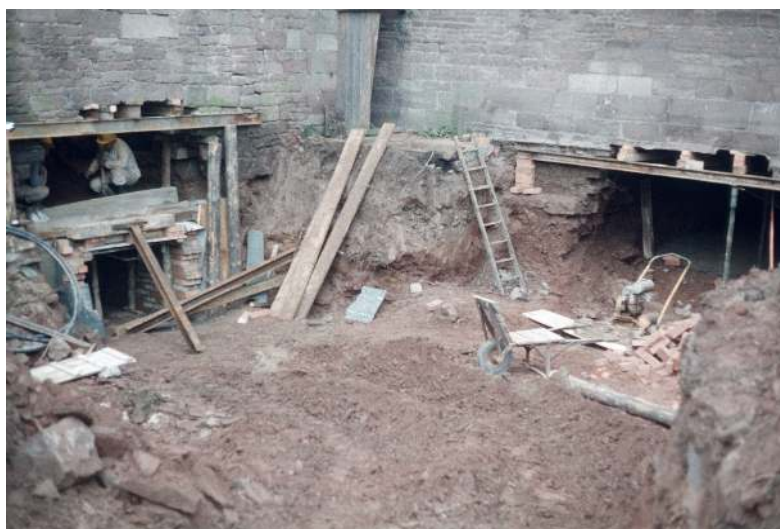
Abb. 185 Ausgehobener Luftkanal, rechts der Haupteingang (1), Nachlass Kühl

Ebenfalls 1965 wurde die Umluftkirchenheizung eingebaut. Hierbei wurden weite Teile des Kirchenbodens mit Luftkanälen versehen (Abb.185), leider ohne archäologische Befunddokumentation. Ein Fund aus dieser Zeit ist das mittelalterliche Kopfnischengrab an der Memoriensplatte. In der Nordwestecke der Klausur wurde eine große Baugrube erstellt (Abb. 186), um hier die Mauerdurchbrüche für die Luftkanäle vom Heizungskeller im Tonnengewölbe des „Stein“ in das Langhaus der Kirche durchzuführen. Beim Verfüllen der Baugrube wurden seinerzeit zahlreiche mittelalterliche Bauspolien „entsorgt“, die heute an der Nordspitze des Friedhofes (Abb. 60) und nördlich der Kantorei aufgestellt sind.

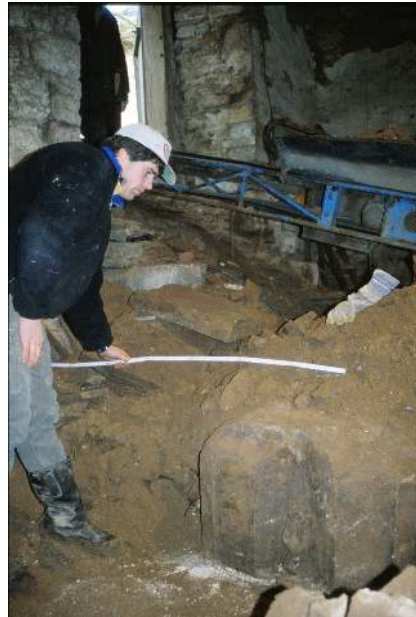
Abb. 192 Aufgefundene Brunnenhausspolie, siehe Abb. 55

In den Jahren 2000/2001 konnte der ehemalige Eiskeller des Klosters zur Bibliothek umgebaut werden. Das Gebäude wurde tiefergelegt (Abb. 192) und mit einer Ziegelinnenschale hintermauert. Es ist weitgehend erhalten geblieben.

Im Laufe der im Jahr 2000 erfolgten Restaurierung des „Eishauses“, einem um 1850 zum Kühlhaus umgebautem Klausurfragment, traten im Boden zwei als Ständerfundamente wiederverwendete gotische Pfeilersegmente zutage. Sie lassen sich in ihrer Verarbeitung einem gotischen 3/8 Brunnenhaus zuweisen (Abb. 55). Von besonderer Bedeutung ist die figurale Verzierung, die in gleicher Weise am südöstlichen Vierungspfeiler zu finden ist, ein Beleg für den Zusammenhang von Chor- und Klausurneubau in der Gotik (Abb. 56/57).

Im Jahr 2000 wurde die Restaurierung des Eiskellers und sein Umbau zur Bibliothek durchgeführt. Bei Ausschachtungen im Gebäude konnten die bereits beschriebenen Brunnenhausspolien (Abb. 55) geborgen werden, sie hatten in Wiederverwendung als Fundamentsteine gedient. Der anliegende Hügel an der Westseite wurde entfernt, hierbei kam zutage, dass die Westwand des Eiskellers bei seiner Erbauung nach 1835 gegen den bestehenden Hügel gesetzt wurde (Abb. 74). Hierbei lag auch ein Querschnitt in den Südflügel frei (Abb. 75). Eine Reihe von Schildbogensteinen (Abb. 78) lag noch im Verband. Hierzu passt mit 1,65 Meter die Breite der kreuzgangseitigen Gebäudewand, (Abb. 77) beides spricht für einen eingewölbten Raum. Bei der Freilegung der Gebäudevorderseite konnte festgestellt werden, dass die Südflügelgebäudewand des Kreuzganges zum Eiskeller hin durchläuft (Abb. 76/77). Die heutige Ansicht der Westwand ist verändert. Die nun frei liegenden Abschnitte der unteren Westwand wurden gegen ein bündiges Mauerwerk ausgetauscht. Unterhalb des Gipsestrichfußbodens (Abb. 75) konnten Körperbestattungen im Südflügelgebäude festgestellt werden (Abb. 79).

Die gotischen Brunnenhausspolien (Abb. 55) haben im Kloster Maulbronn ein bestehendes Vergleichsobjekt (Abb. 88). Ob die gotischen Brunnenhausspolien zum zweiten (oberen) Brunnenhaus des archäologisch untersuchten Südflügels gehören oder zum nachfolgend dritten am Westflügel, das uns die Klosterkarten (Abb. 59/69) zeigen, ist noch nicht geklärt. Es gibt jedenfalls einen Zusammenhang zwischen dem Untergang des Südflügels mit der starken Brandschicht in seiner Südwestecke (Abb. 83) und der Verlegung des Brunnenhauses an den Westflügel. Der Klosterplan (Abb. 69) von 1744 zeigt den Schutthügel des zerstörten Südflügels, der nicht wieder aufgebaut wurde (1). Auch der Westflügel ist auf der Karte nicht mehr in seiner ganzen Länge erhalten. Die Beschränkung auf die drei noch vorhandenen Flügel, samt dem Brunnenhausneubau am Westflügel, spricht für die letzte mittelalterliche Epoche des Klosters.

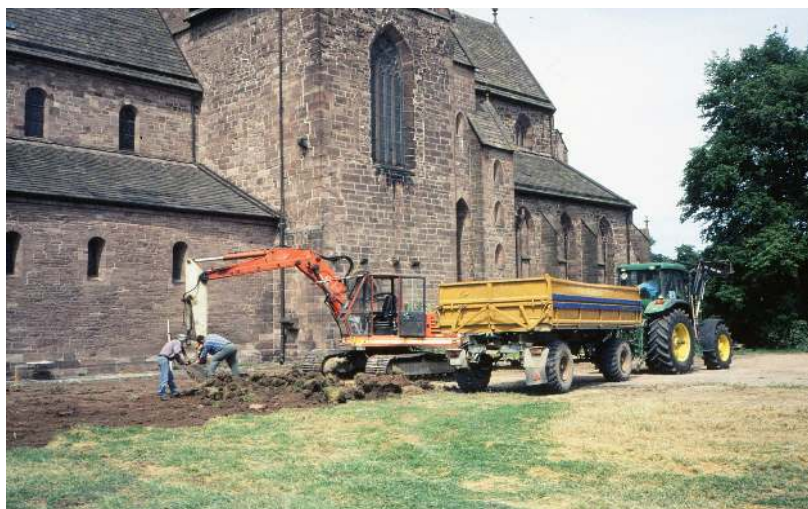
Abb. 193 Bodenabtrag auf dem Klastrum

2001 konnte im Anschluss an die Fertigstellung der Bibliothek der Klausurhof neu gestaltet werden. Zur Befahrbarkeit mit Feuerwehrfahrzeugen mussten 30 cm Boden entnommen und gegen Mineral ausgetauscht werden (Abb. 193). Über Funde und Befunde siehe Kapitel 4.6.

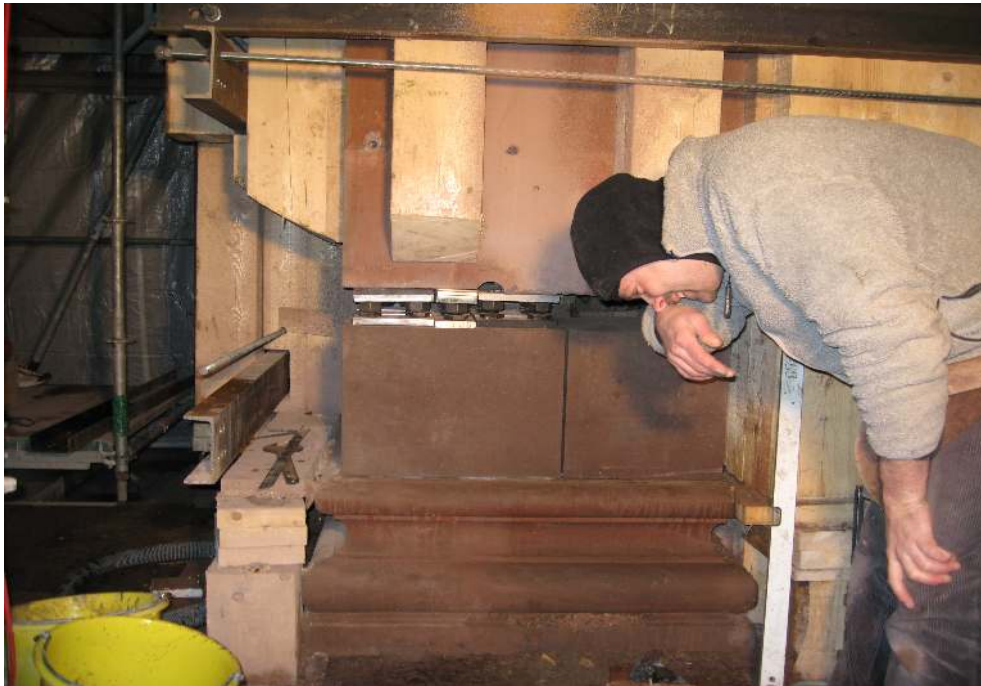
Abb. 196 Quaderaustausch am N/Ö -Vierungspfeiler

In diesen drei Jahren wurde die Standfestigkeit der Vierungspfeiler überprüft, abgerissene Bogenvorlagen ersetzt, schadhaftes Maßwerk ausgetauscht, Dachstühle verstärkt und vier Seitenschiffsdächer neu mit Sandstein eingedeckt – und der Dachreiter abgerissen.

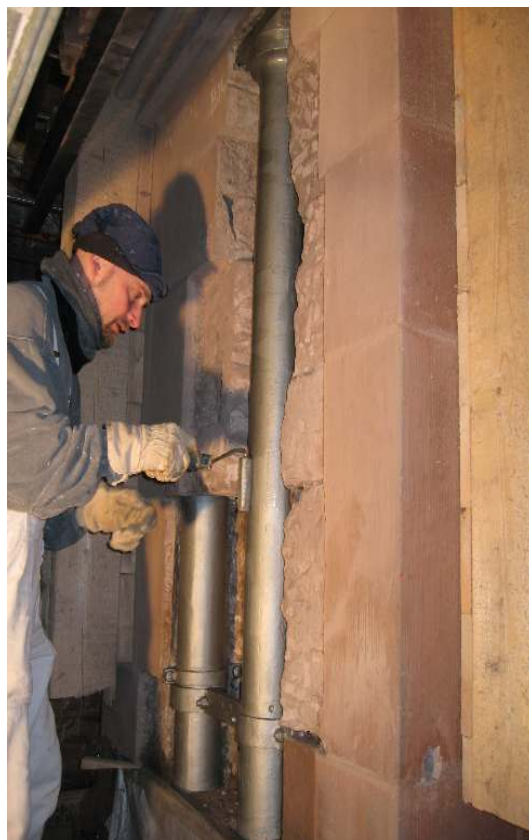
Abb. 197 Rostschutz an historischen Eisenstützen
