Untersuchungen zur Klausur des Klosters Amelungsborn

1999 - 2001

Funde und Befunde der romanischen Klausur

Die Brunnenhäuser des Klausursüdflügels

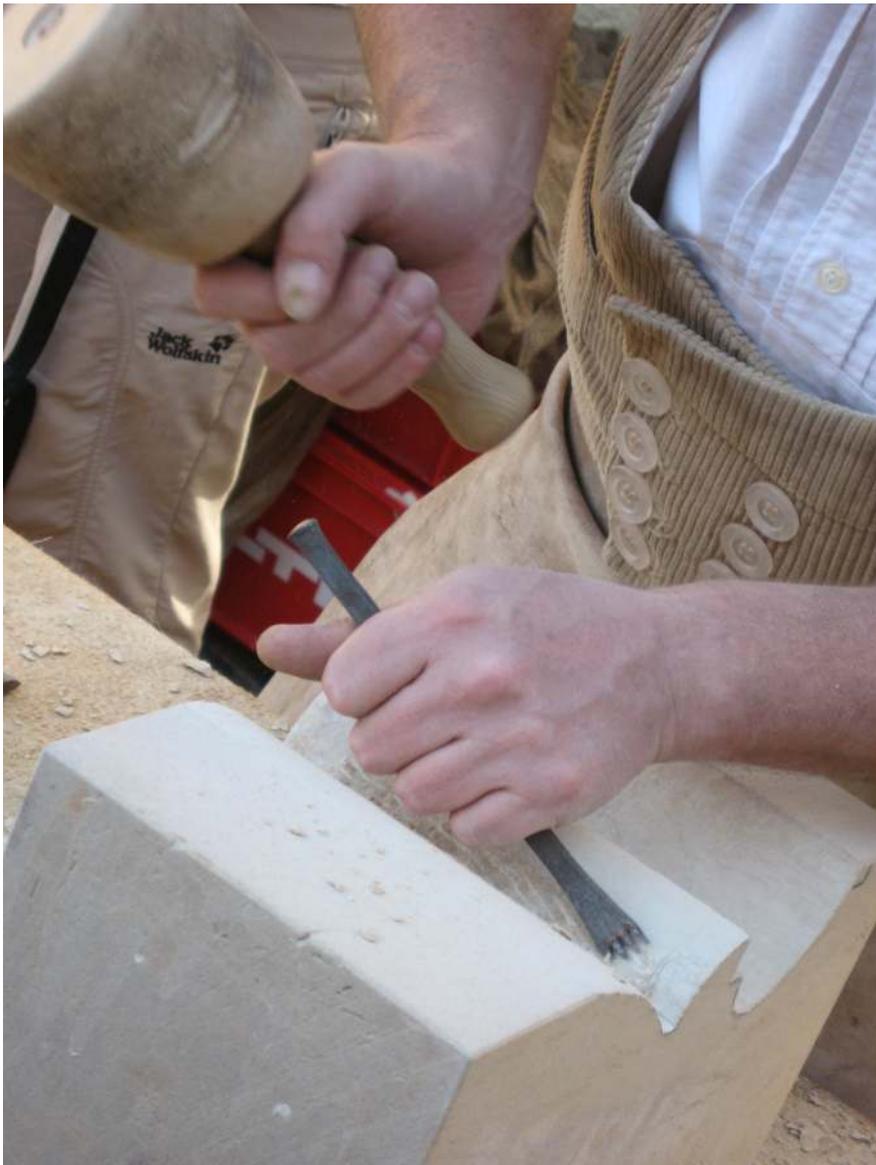
Abb. 3

Feinarbeit mit dem Zahneisen

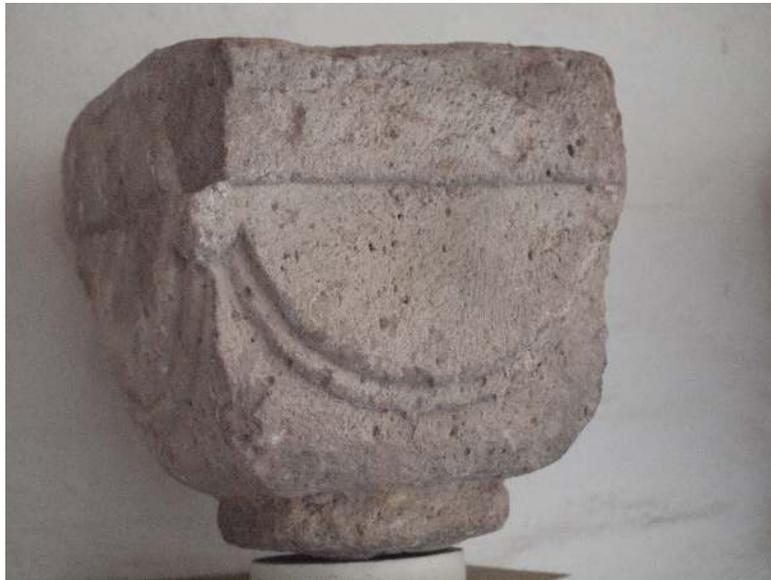
Abb. 4

Würfelkapitell der ersten Bauphase, vermutlich zum Kreuzgang gehörig

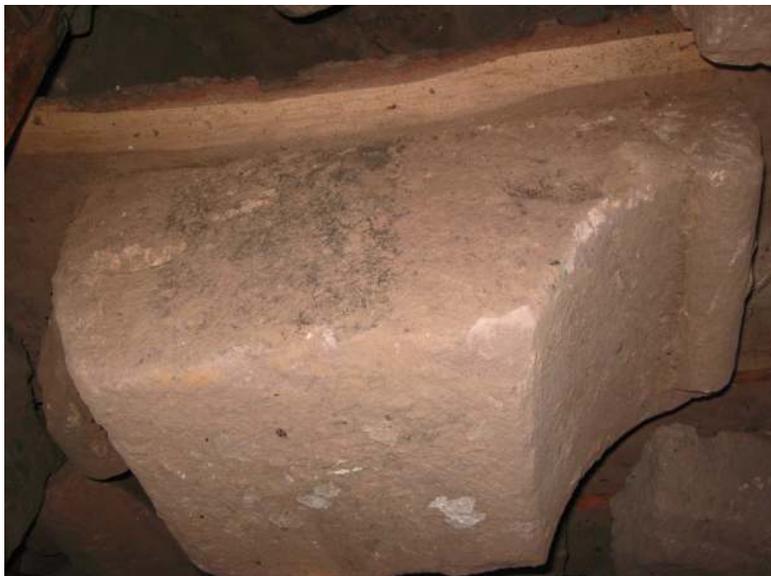
Abb. 5

Sattelstein, Bodenfund Klausursüdflügel aus gestörtem Bereich

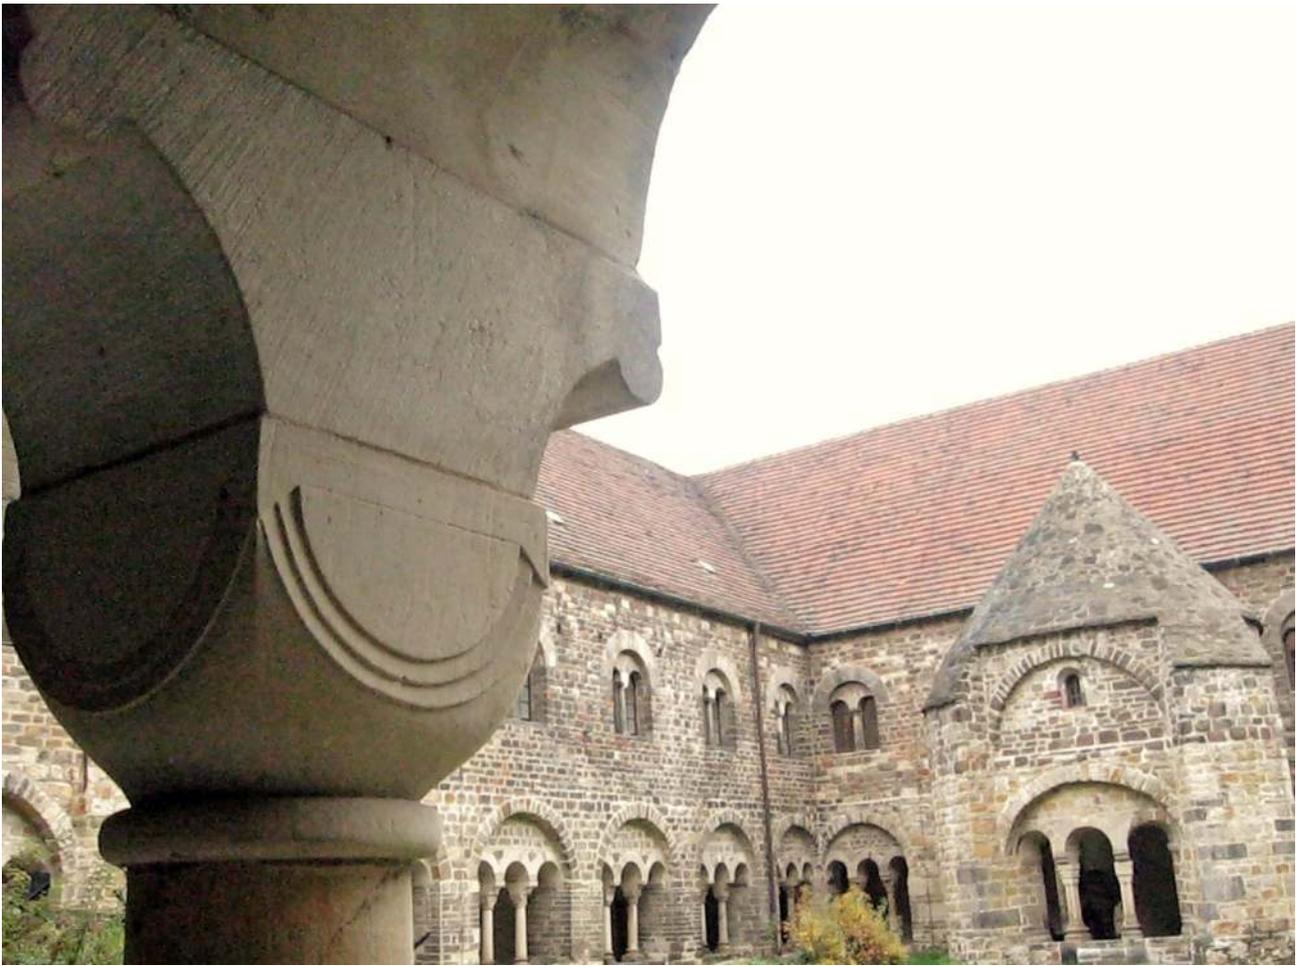
Abb. 6

Kapitell und Sattelstein aus dem Kreuzgang des Klosters Unserer Lieben Frauen in Magdeburg um 1130. Ein gleichartiger Sattelstein wurde 2010 auf der Amelungsborner Klausur gefunden. Das Kapitell im Vordergrund entspricht weitgehend den Kapitellen im romanischen Teil der Klosterkirche St. Marien in Amelungsborn.

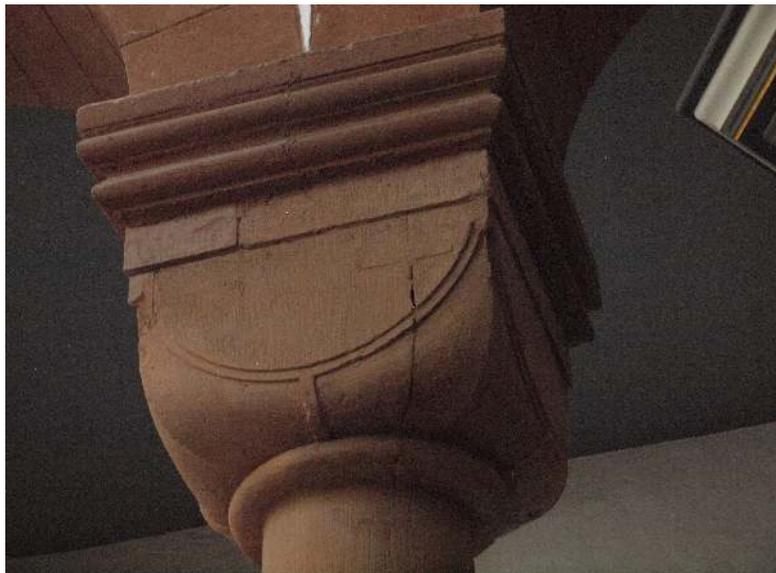
Abb. 7

Bauzeitliches Kapitell aus der Klosterkirche Amelungsborn

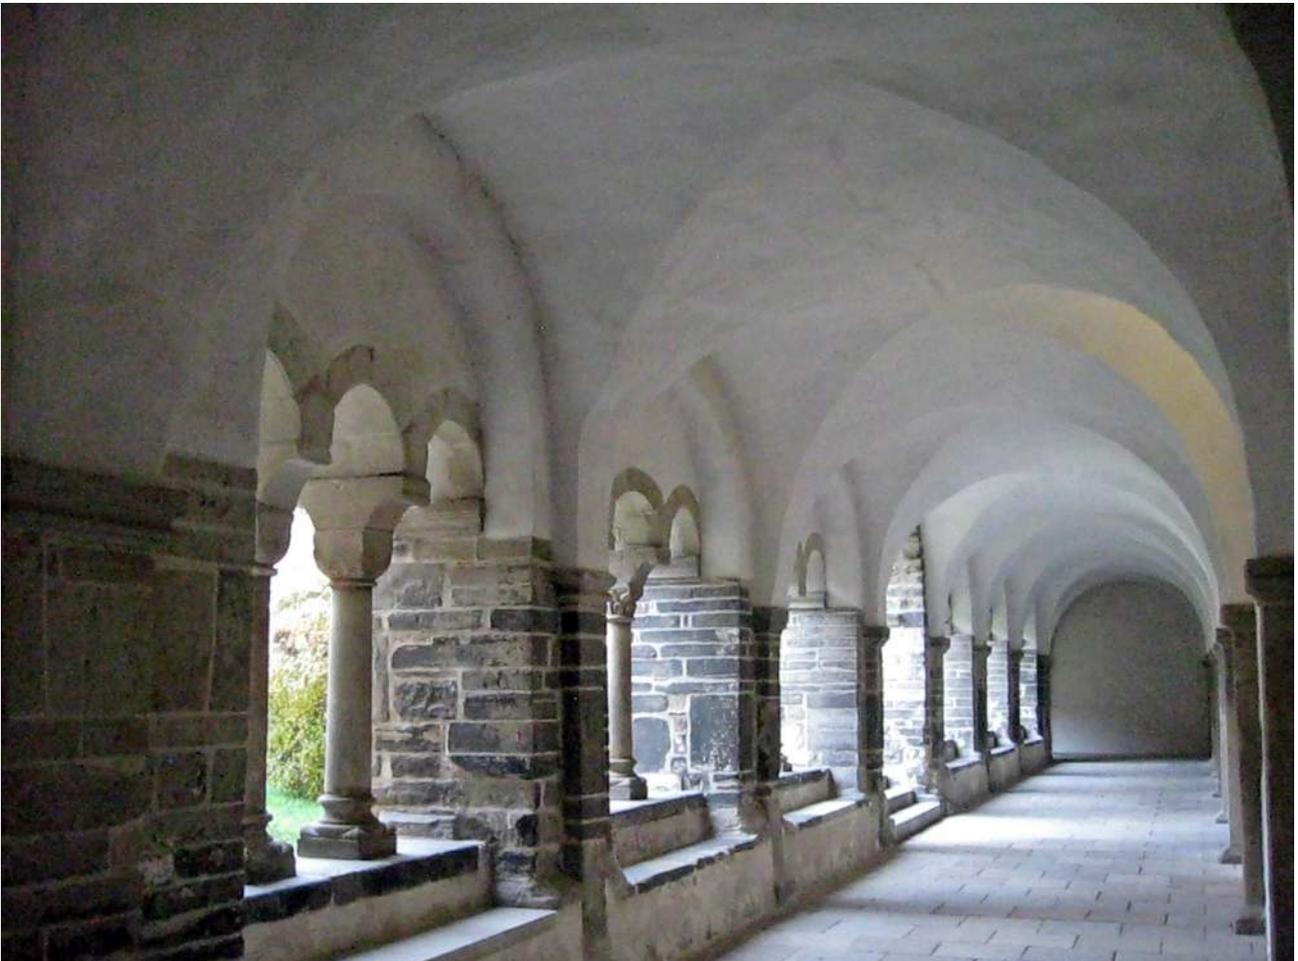
Abb. 8

Kreuzgang des Magdeburger Prämonstratenserklosters „Unser Lieben Frauen“ um 1130. Typisch für die „Sächsische Romanik“ sind die Würfelkapitelle und Kissenbasen mit Ecksporen. Die Kreuzradgewölbe entsprechen der örtlichen Lage und Zeitstellung. Der Kreuzgang mit Brunnenhaus wurde unter dem örtlichen Erzbischof Norbert von Xanten um 1130 neu errichtet. Er war ein geistlicher Freund Berhard v. Clairvaux und Begründer des den Zisterziensern verwandten Prämonstratenserordens. Ein Kreuzgang dieser Art ist auch für Amelungsborn zu vermuten. Prof. Untermann (Heidelberg) hat in seinem Buch „forma ordinis“ (Deutscher Kunstverlag 2001) nachgewiesen, dass sich die Erstanlagen der Zisterzienserklöster baulich an die örtlichen Bautraditionen angeschlossen haben, hier also der „Sächsischen Romanik“ des 12. Jahrhunderts.

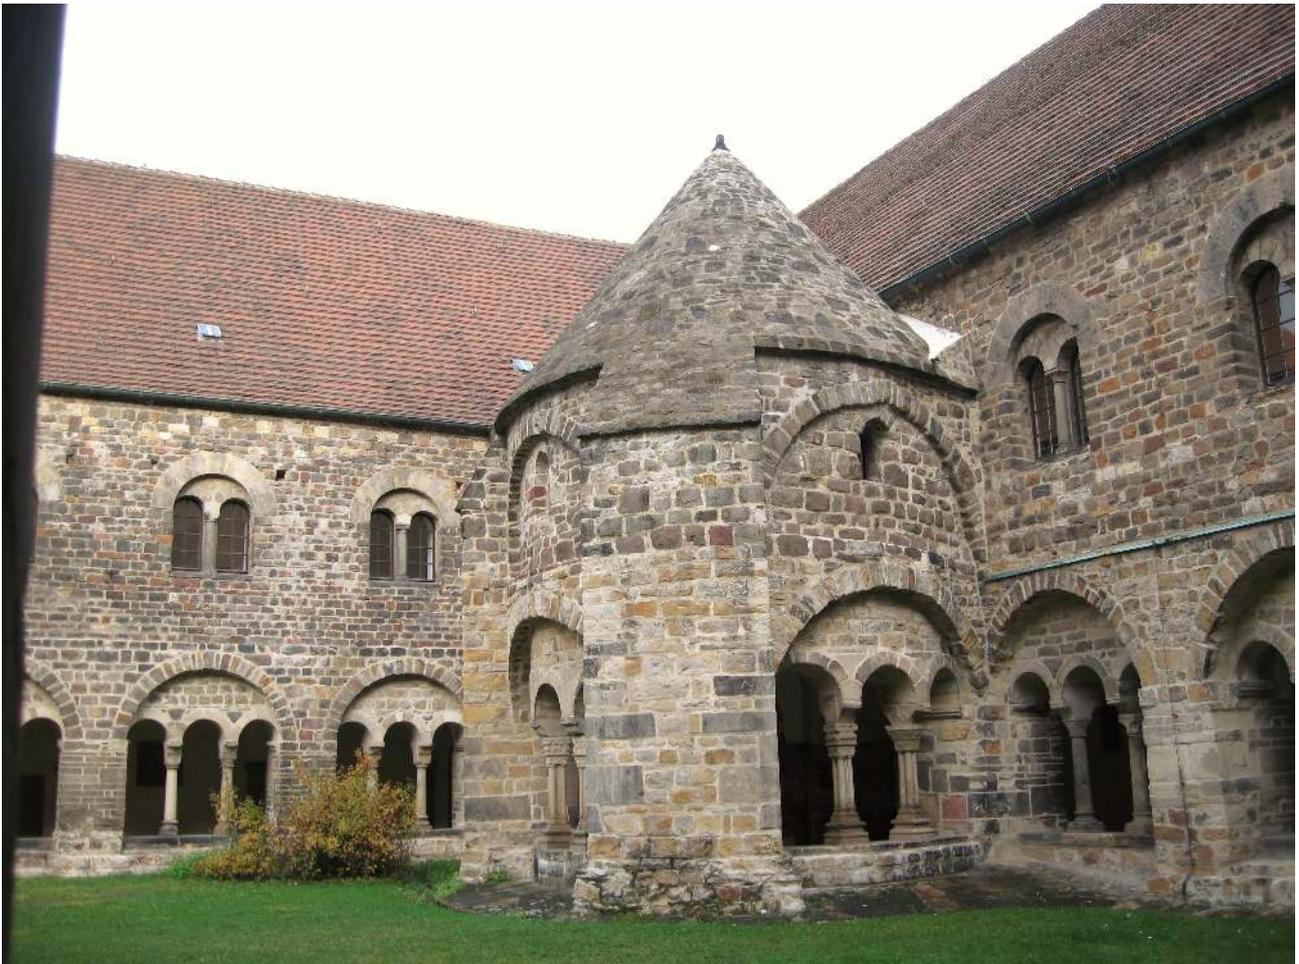
Abb. 9

Romanisches rundes Brunnenhaus „Unserer Lieben Frau“ um 1130

Die in weiteren Kapiteln beschriebenen Untersuchungen im Bereich des Amelungsborner Klausursüdflügels im Jahr 2001 erbrachten u.A. die Teilfreilegung des Zugangsbereiches einer gotischen Brunnenstube mit einer seitlich versetzt darunter liegenden runden Mauer aus hammergerechten Bruchstein mit einem errechneten Innendurchmesser von vier Metern und einem Sandsteinplattenboden. Da alternative Hypothesen wie Gipsbrennofen, Treppenturm oder „weltlicher“ Vorgängerbau an diesem Ort und Zeitstellung keinen Sinn ergeben, lege ich als Arbeitshypothese eine Nutzung als romanische Brunnenstube vor. Der quer über die Klausur verlaufende Regenwasserkanal der Kirchensüdseite wurde etwa mittig durch die romanische Brunnenstube verlegt. Weite Bereiche der Funde und Befunde sind jedoch fast direkt unter dem heutigen Weg und der Grasdecke in Situ erhalten und stehen einer genauen Untersuchung zur Verfügung. Bemerkenswert sind die Maßübereinstimmungen der Brunnenhäuser. Der magdeburger Innendurchmesser beträgt 4,50 m, der nach teilfreilegung errechnete Amelungsborner 4,10 m. Dem Ausgrabungsbild dieser unter großem Zeitdruck freigelegte Hälfte des Brunnenhauses lege ich zum Vergleich den Bildausschnitt des Magdeburger aus in etwa übereinstimmender Perspektive bei.

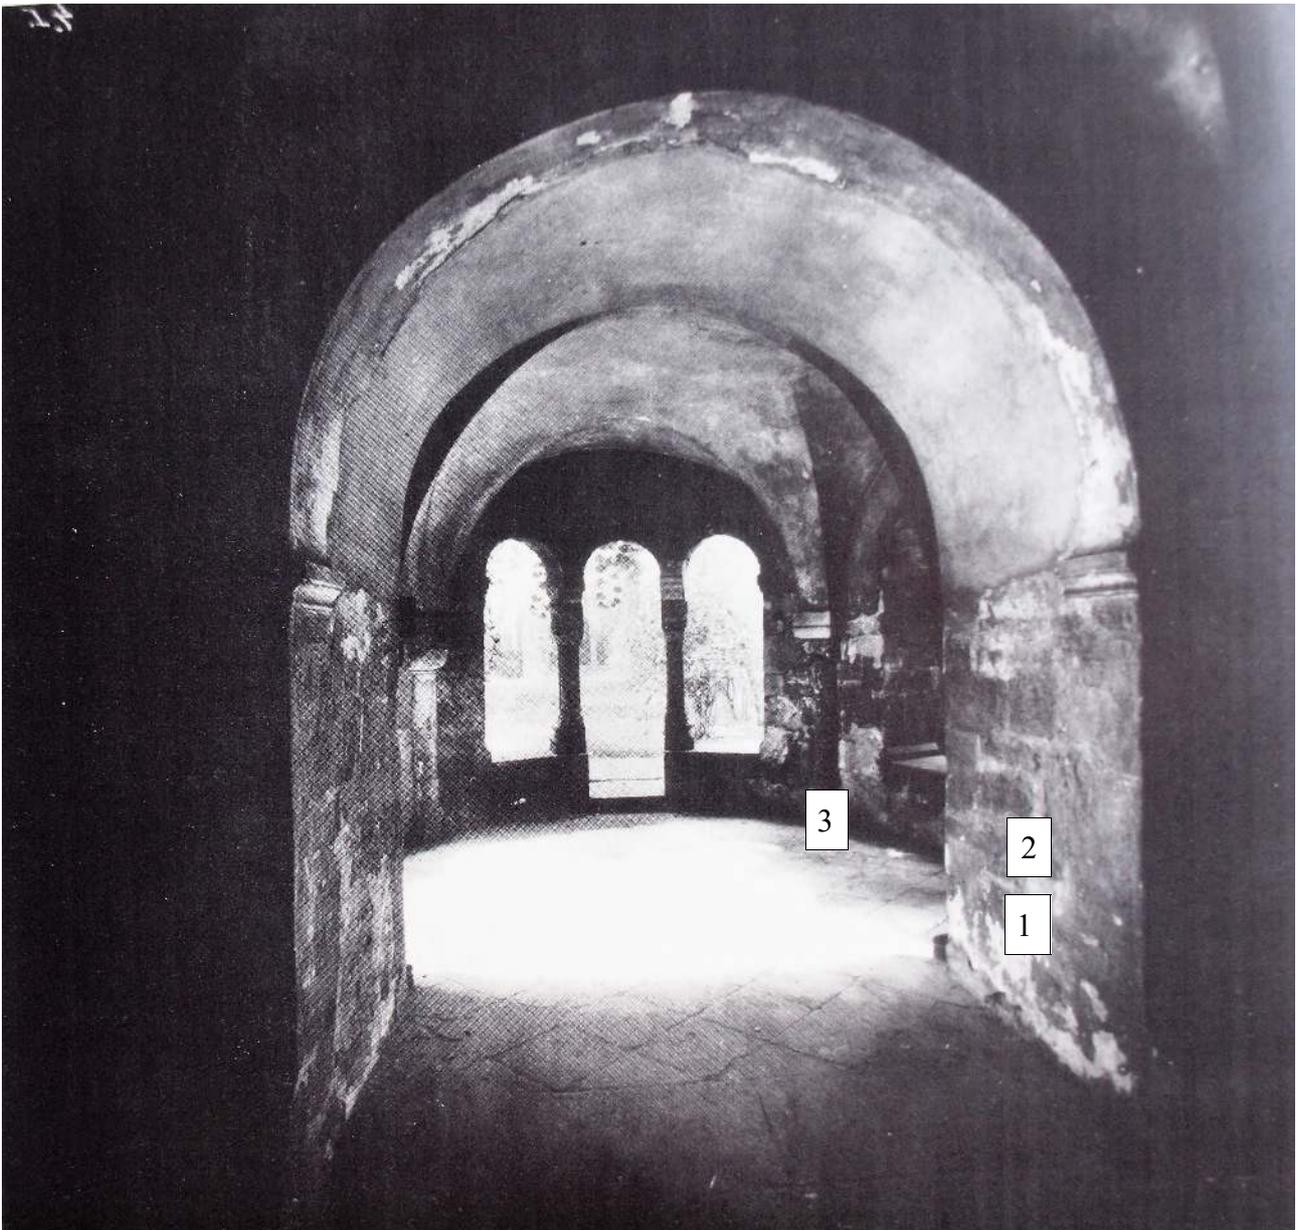
Abb. 10

Blick in das romanische Brunnenhaus in Magdeburg. In Amelungsborn konnte die dem Bild entsprechende rechte Hälfte der Innenfläche freigelegt werden. Die achteckige Base der Abbildung 12 (2) gehört zur mittigen Säule im breiteren Eingangsbereich des gotischen Brunnenhauses. Bei der nach Westen verschoben gotischen Brunnstube nutzten die Bauhandwerker das rechte (1) Wandfragment des schmaleren romanischen Eingangs als Auflager für die mittig stehende gotische Teilungssäule (2). Die Kreisbögen (3) des Mauerwerkes entsprechen sich weitgehend (4,5 m zu 4,1 m).

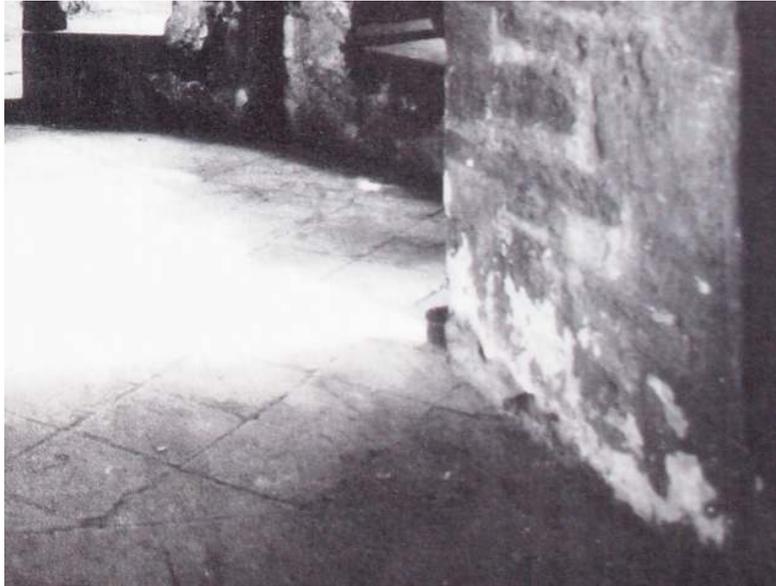
Abb. 11
Vergleichbare Bildperspektive des unteren Freilegungsbildes

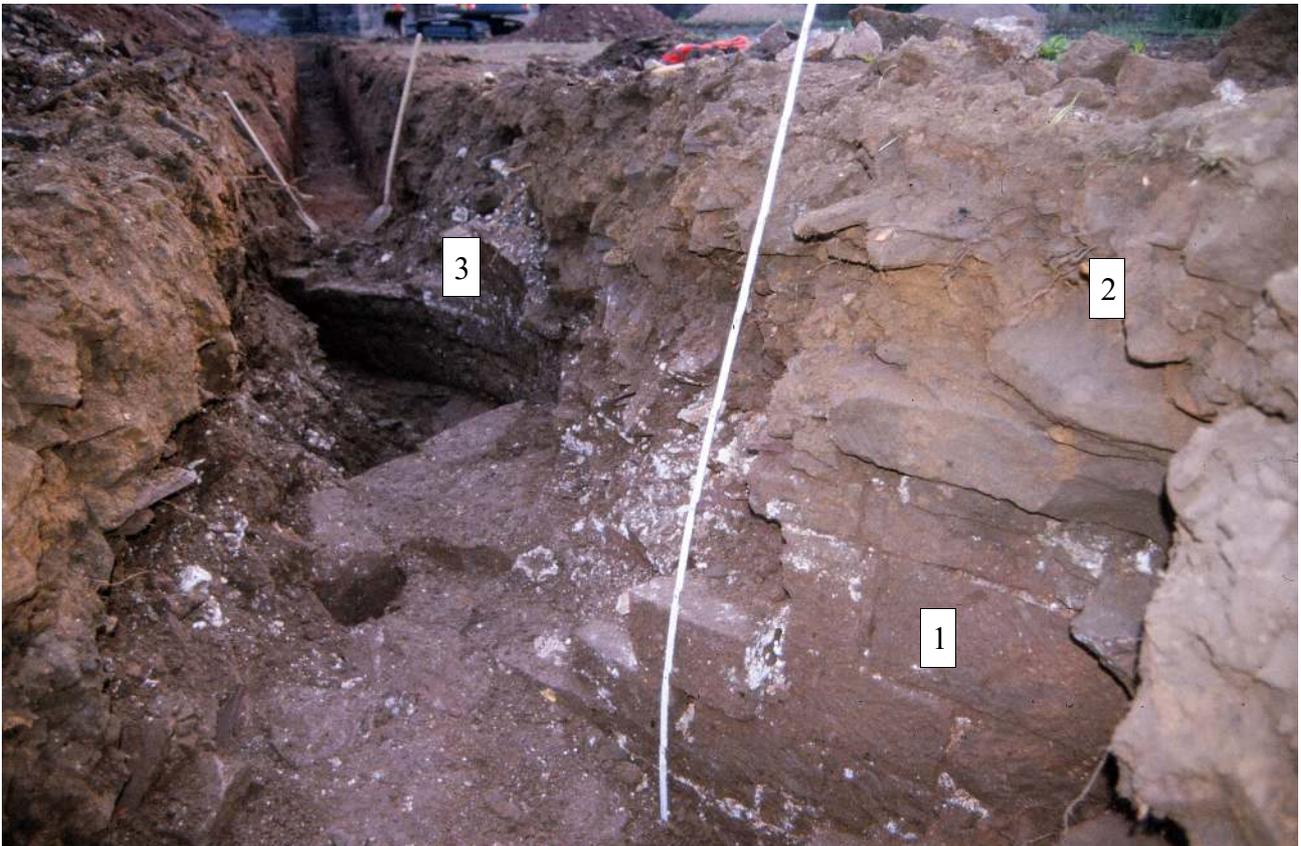
Abb. 12 Der Regenwasserleitungsgraben quert die Brunnenhäuser

Der Südflügel des Klosters Amelungsborn wurde in zwei Teilbereichen untersucht. 1999 ein Suchschnitt (Abb. 2 und 36), im Jahr 2000 ein kleiner Bereich westlich des Eishauses (Abb. 41,43,44) und im Jahr 2001 ein kleiner Bereich um das Brunnenhaus (Abb. 12 und 14 – 19). Die Fundamente sind im Boden verblieben.

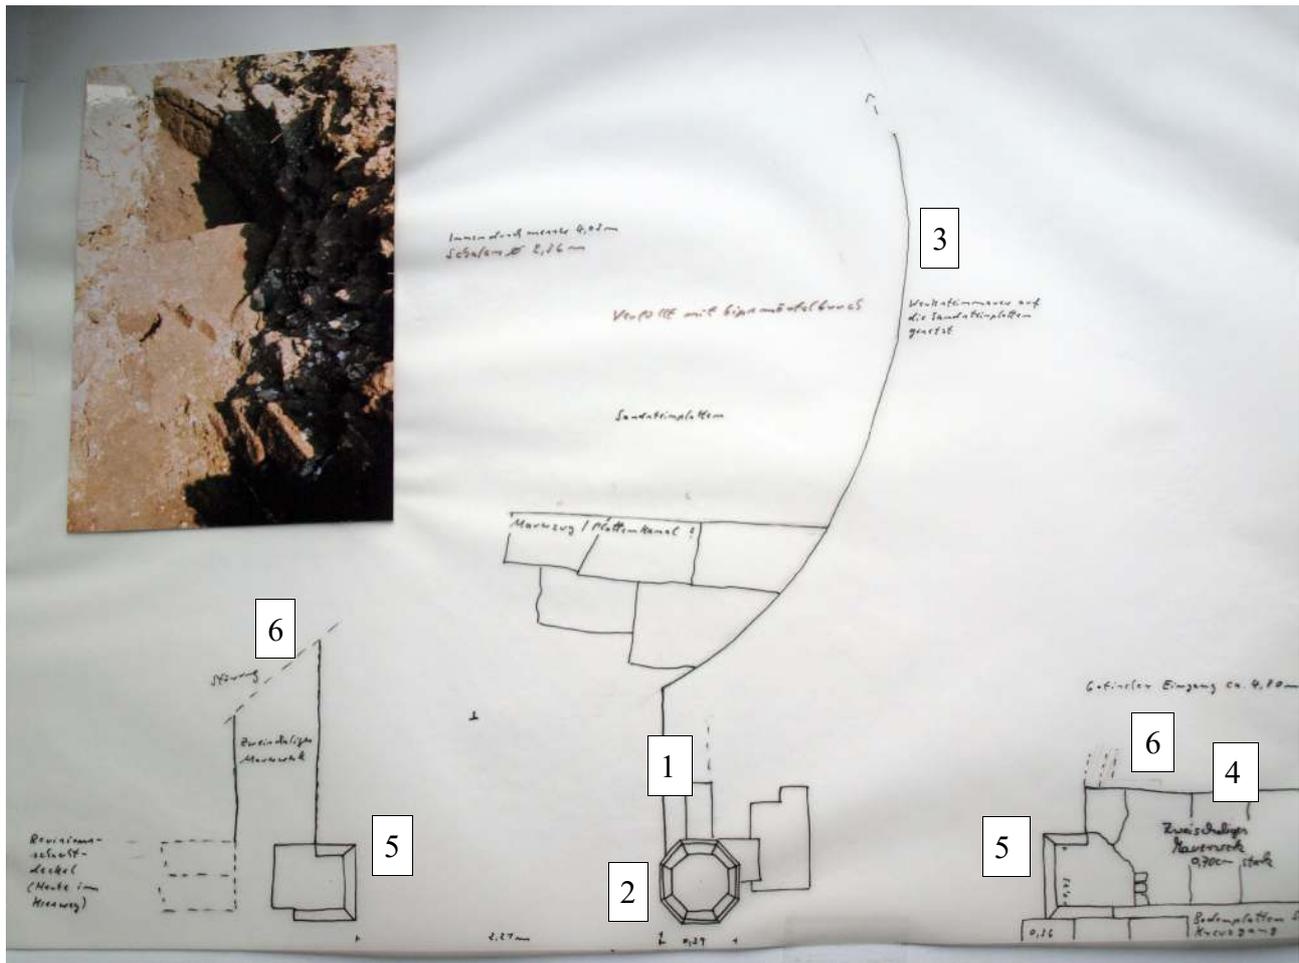
Abb. 14

Grabungsplan der zwei versetzt übereinander liegenden Brunnenhäuser im südwestlichen Bereich der Amelungsborner Klausur. Die Nummern 1 – 3 entsprechen den Abb. ... bis Die tiefliegenden unteren Mauerbereiche der romanischen Brunnenstube sind vermutlich die letzten im Baubestand erhalten romanischen Klausurbestandteile. Sie überdauerten die gotischen Abrisse und auch – im Gegensatz zu den gotischen Fundamenten des West-Nord- und Ostflügels den „Steinraub“ zwecks Gartennutzung (Abb. ...) in Folgenutzung der Fläche nach dem Klausurabriss von 1835 . Einzig in weiten Teilen ist der Südflügel unter der Grasnarbe erhalten. Die Gründe werden in folgenden Kapiteln erläutert. Die an die inneseitige gotische Kreuzgangmauer (4) anschließenden beiden Wandpfeiler des eingewölbten Eingangsbereiches (5) sind bis zur Höhe der hohlkehlenverzierten Basissteine erhalten. Die westliche und östliche Mauer der gotischen Brunnenstube ist nur in Ansätzen erhalten (6).

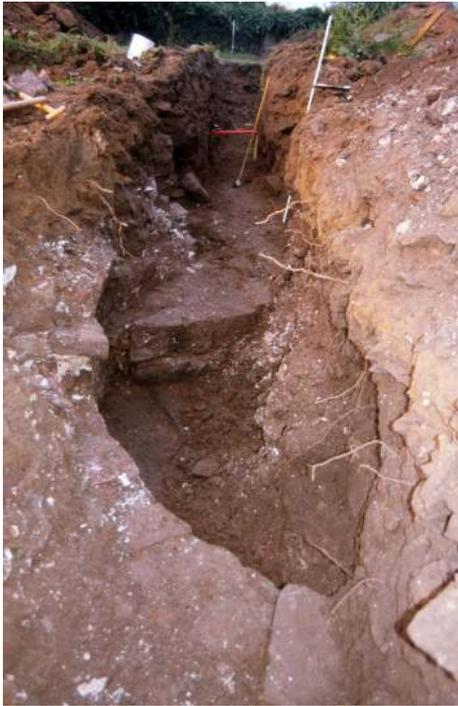
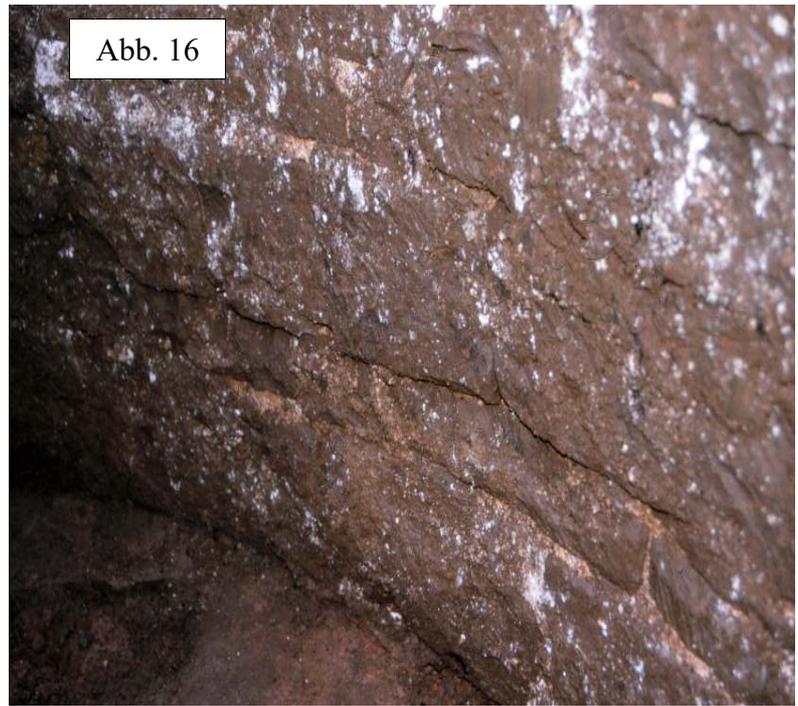
Links der Blick in die romanische teilfreigelegte Brunnenstube. Leitungsgraben der südlichen Kirchendachentwässerungsleitung. Rechts das erhaltene aufgehende Mauerwerk aus hammergerechten Bruchstein. Der Boden ist mit kleinteiligen Sandsteinplatten belegt.

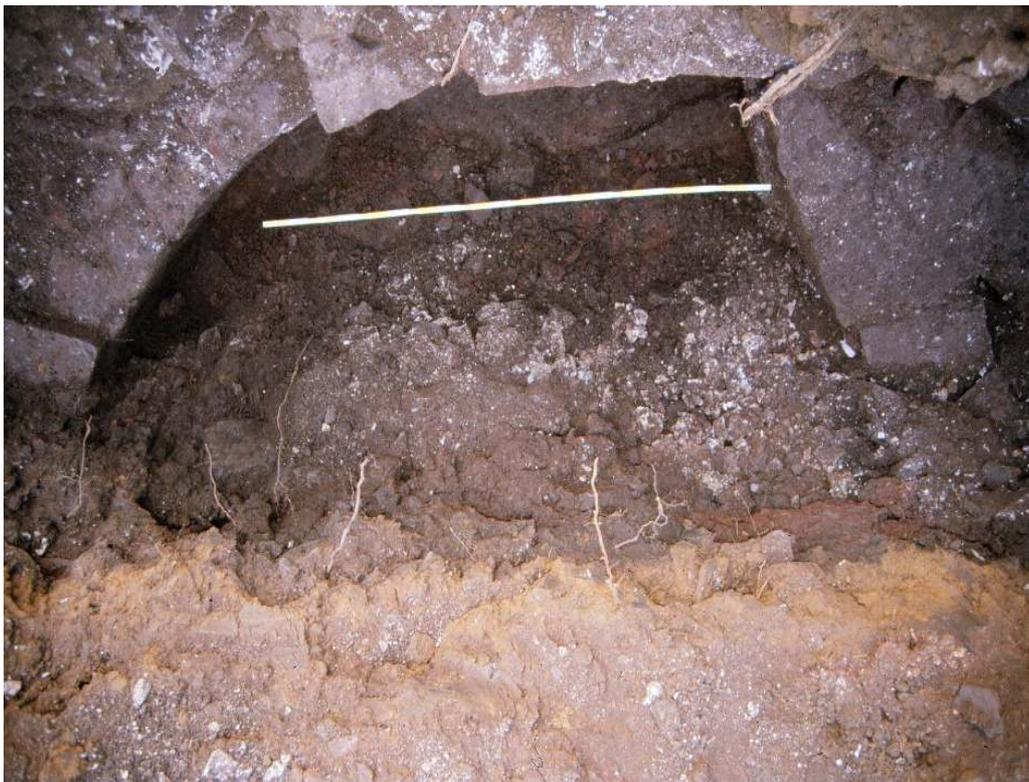
Abb. 17

Aufsicht auf die teilfreigelegte romanische Brunnenstube. In der Verfüllung ein hoher Anteil an Gipsestrichbruchstücken. Schuttentsorgung eines zerschlagenen Klausurfußbodens?

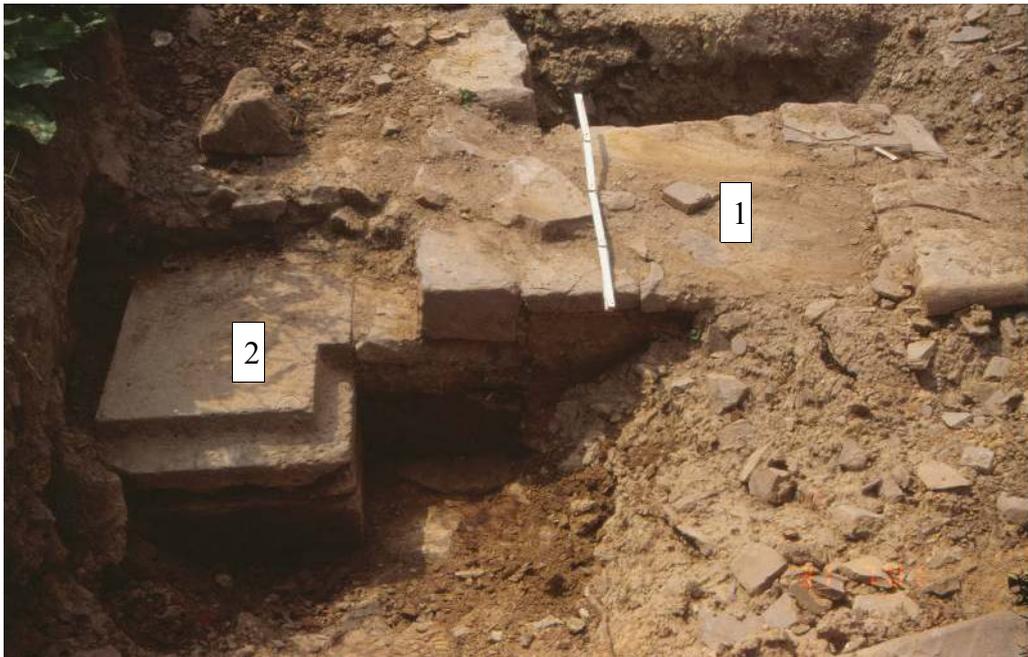
Abb. 18

Westlicher Maueransatz (1) des gotischen Brunnenhauses an den Kreuzgang mit Basis des Wandpfeilers (2). 1292 sind unter Abt Balduin Neubauten an Kirche und Klausur erwähnt. Der wenige Meter nach Westen verschobene Brunnenhausneubau fällt in diese Zeitstellung.

Das untere Bild zeigt die Erdabtragungen bei der Klausurneugestaltung im Sommer 2001. Kurz unter der Grasnarbe traf die Baggerschaufel auf den Quaderstein der Abbildung 19, Nummer 3. Da er in den Aufbau des neuen südlichen Klausurweges gereicht hätte, wurde er entfernt. Der westliche Brunnenhausmaueransatz (1) Abb.18 liegt gerade frei. Der Kreuzgangfußboden (4) Abb. 19 liegt ca. 40 cm unter der Grasnarbe

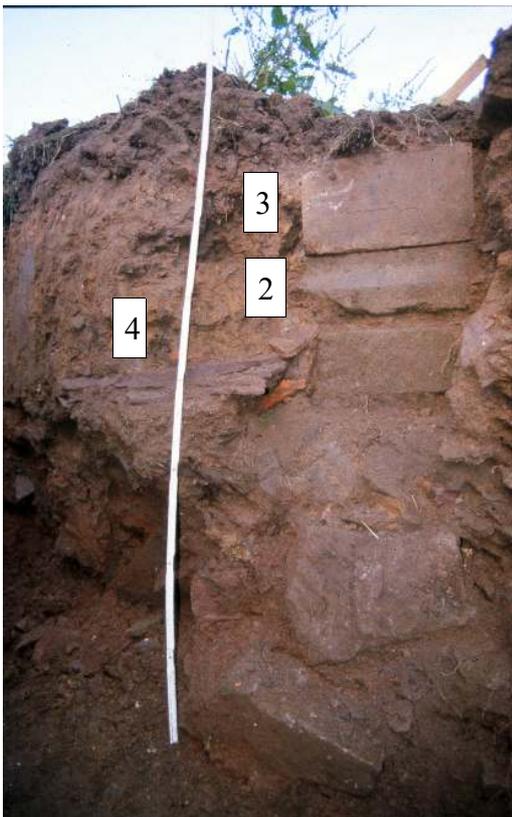
Abb.19

Der Leitungsgraben schnitt die südwestliche Ecke des Brunnenhauses an. (2) Hohlkehlenverzierter Basisstein. (3) Aufliegender Quaderstein dieses Wandpfeilers. (4) Sandsteinplatten des Laufhorizontes im südlichen Kreuzgangflügel.

Blick vom Walkenrieder Kreuzgangflügel in die Brunnenstube. Der Wandpfeiler links steht an einer Position wie der westliche Amelungsborner Wandpfeiler auf Seite 12, dort unter Nummer 2. Dem Walkenrieder Kreuzgangfußboden auf diesem Bildausschnitt entspricht auf Seite 12 der Sandsteinplattenboden unter der Nummer 4, Abbildung 19.

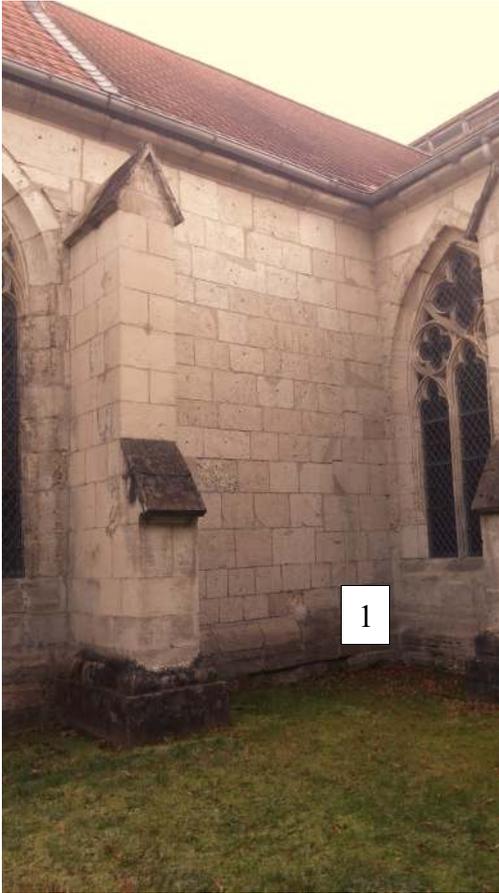
Abb. 20

Südwestlicher Maueranschluss des gotischen Walkenrieder Brunnenhauses an den Klausursüdflügel. Vergleich (1) der Ausgrabungssituation Brunnenhausmaueranschluss in Amelungsborn auf Seite 12.

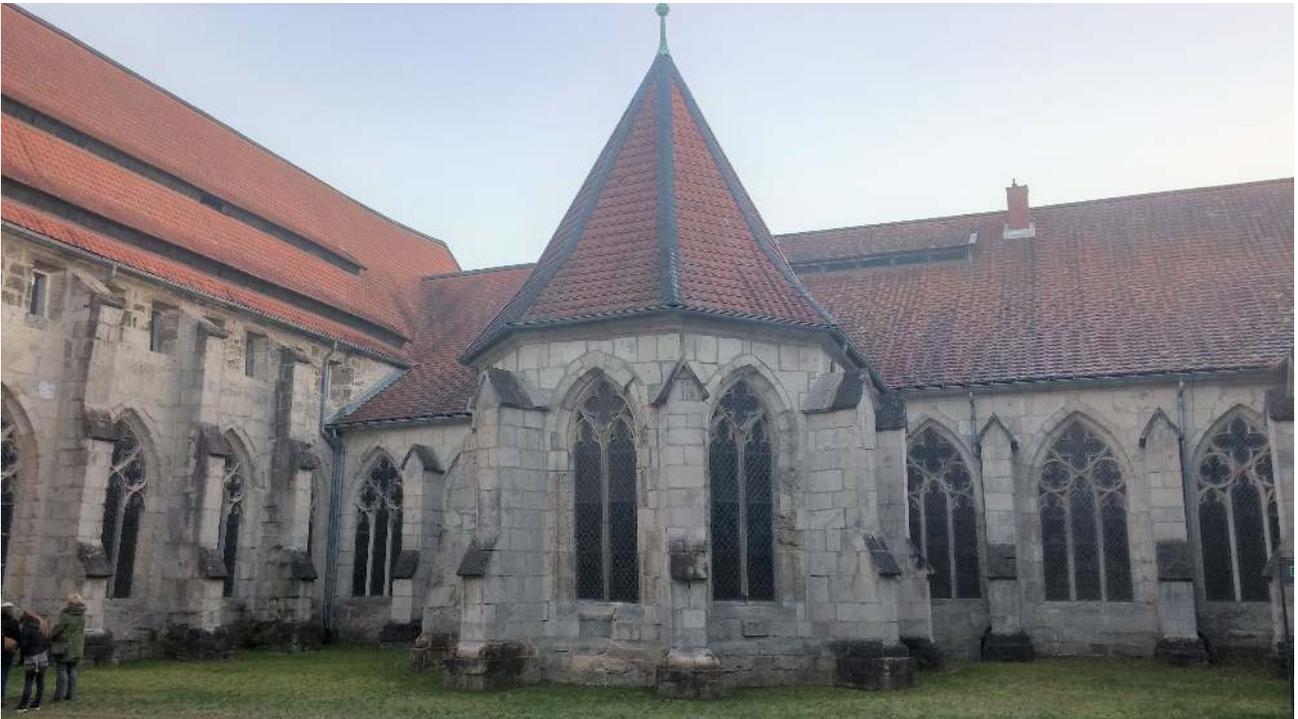
Abb. 21

Walkenrieder Brunnenhaus am Südflügel. Gotisch vor 1320.

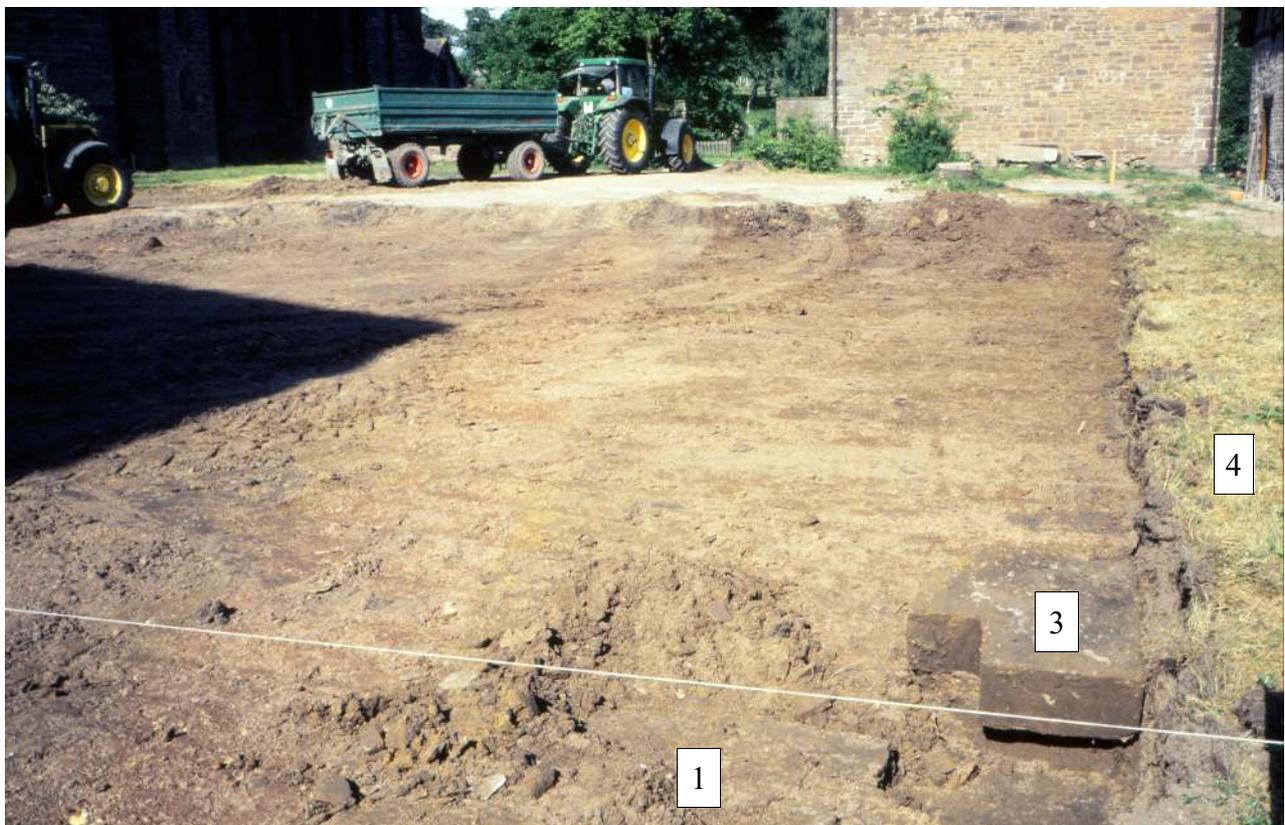
Abb. 23

Aufsicht der Amelungsborner Klausur

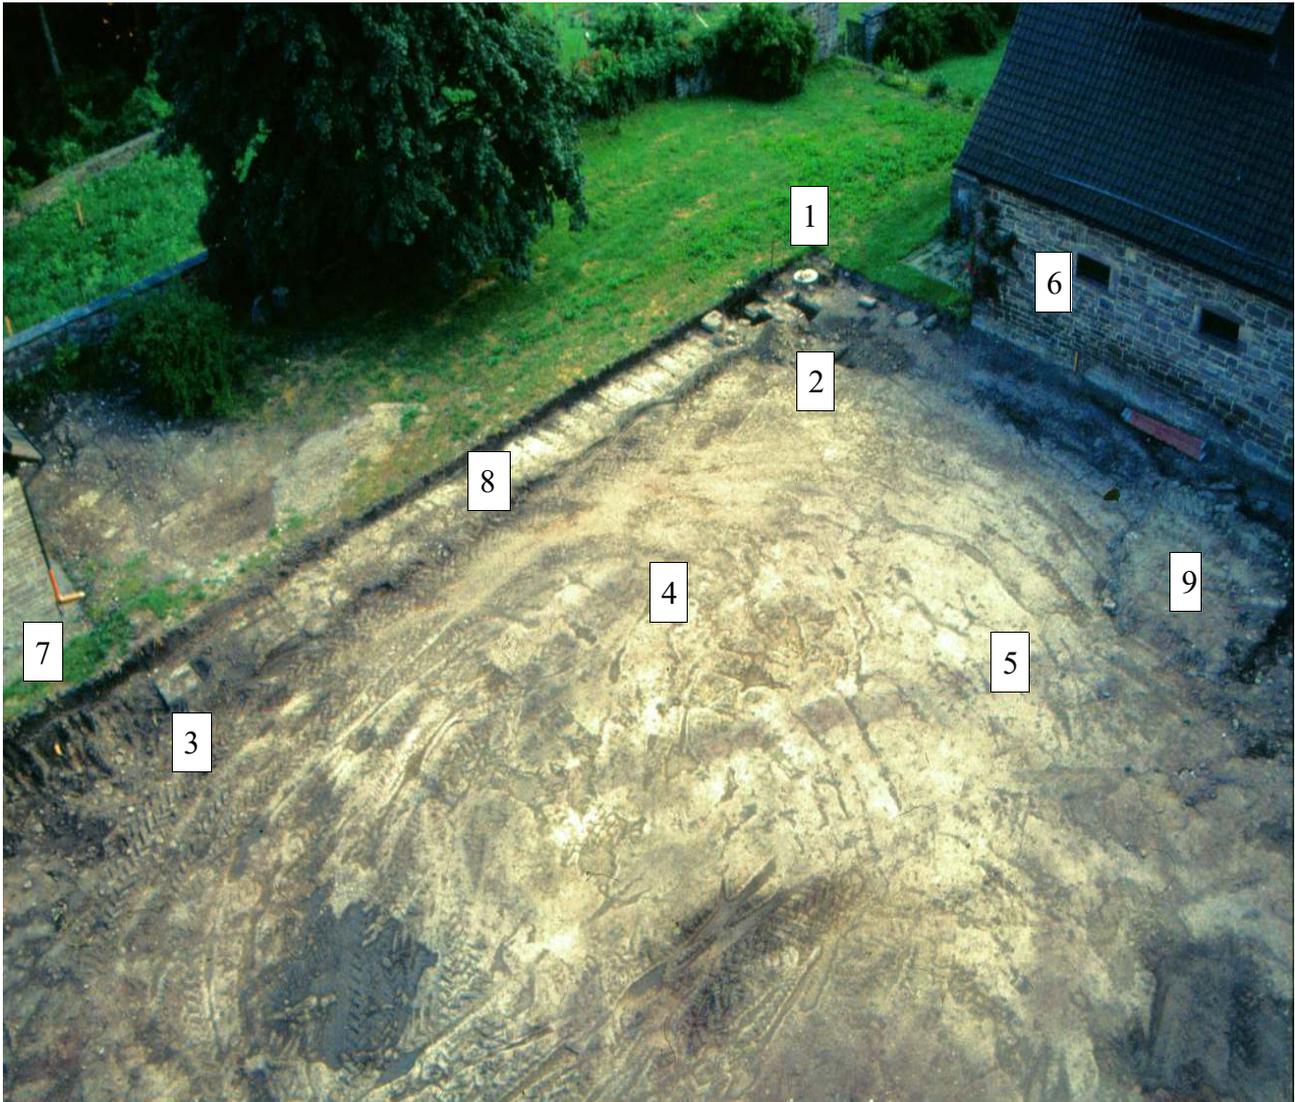
Abb. 24

Die Klausuraufsicht nach dem Abschieben der oberen 30 cm Boden.

1 = Südwestecke des heutigen Klausurweges

2 = Südwestecke des gotischen Brunnenhauses

3 = Strebepfeiler vom südlichen Klurflügel

4 = Schatten der Brunnenhauswasserzuleitung (ehemals Rohre, Blei oder Holz)

5 = Schatten der Wasserzuleitung des letzten Brunnenhauses

6 = Haus „Stein“ Rest des Kreuzgangwestflügels, Fachwerkbau von 1504

7 = Haus „Eiskeller“ Fragment Südflügel, Neubau als Eiskeller nach 1835

8 = Südliche Trasse des heutigen Klausurweges

9 = Bereich des nachfolgend 3. Brunnenhauses und heutiger Aufstellort der Brunnenschale

Der quer durch die Klausurrinnenfläche gegrabene Regenwasserleitungsgraben erbrachte keine Funde zu klösterlicher Bestattung oder Bebauung im Inneren der Fläche. Frisch abgetragen (Abb. 24 und 57) zeichneten sich auf dem noch feuchten Boden kurzzeitig die mittelalterlichen Wasserzuführungen zu den Brunnenstuben und vereinzelte, nicht systematisch gesetzte Pfostenlöcher ab. Diese können zeitlich schwer eingeordnet werden. Sie können zu einer vorklösterlichen Bebauung gehören, oder Reste von Werkhütten der Steinmetzte oder Mörtelmacher sein (1).

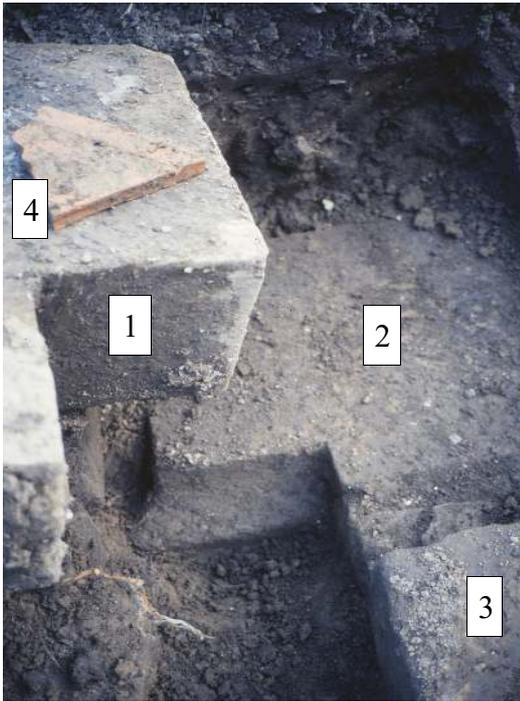
Abb. 25

Nach Abnahme des Quadersteines (1) wurde die hohlkehlenverzierte Basis des westlichen Brunnenstubeneingangspfeilers sichtbar (2). Ein Maueranschluss konnte freigelegt werden (3). Im aufliegenden Abrisschutthorizont wurde Biberschwanzdachziegelbruch geborgen (4).

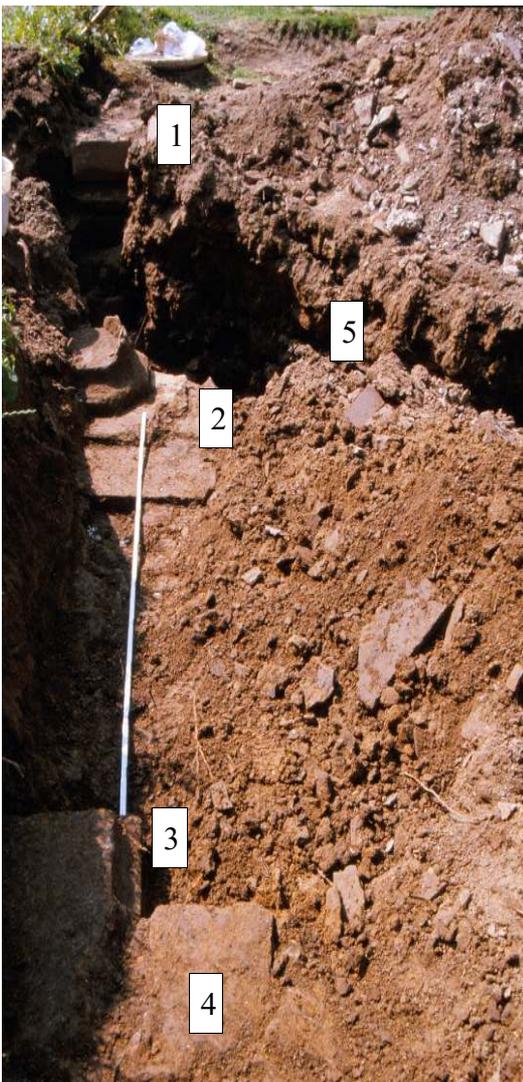
Abb. 27

Aufsicht auf den Eingangsbereich der 2. Brunnenstube im Südflügel. (1) Westlicher Wandpfeiler. (2) Basis der Mittelsäule. (3) Östlicher Wandpfeiler mit Maueransatzrest des Brunnenhauses (4). Schräg durch beide Brunnenhauszeitschichten verläuft die Regenwassergrundleitung der südlichen Kirche quer durch die Klausur (5). (6) Heike Marx beim Freilegen der achteckigen Säulenbasis. Alles am Ort geblieben.

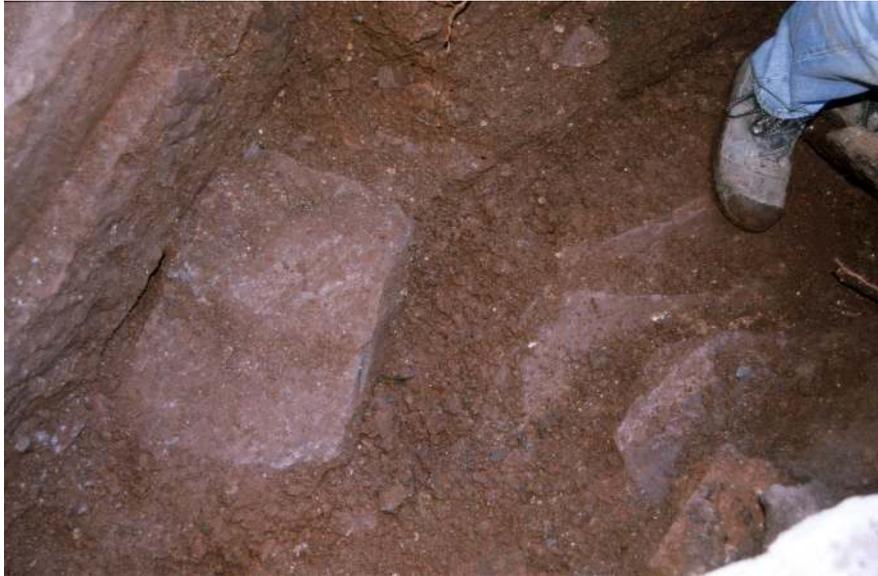
Abb. 28 Südliches Querhausfundament Aufsicht

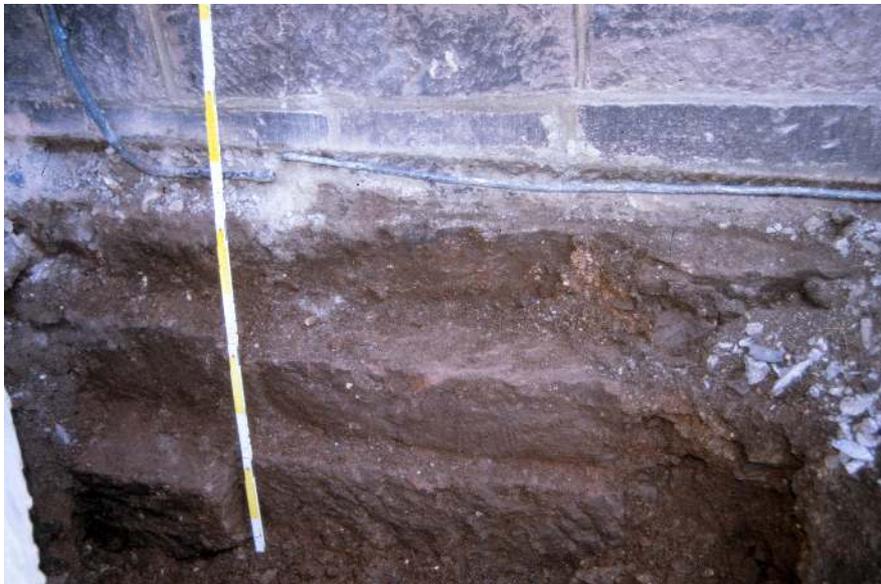
Abb. 29 Klosterkirche. Südliches Querhausfundament
