Untersuchungen zur Klausur des Klosters Amelungsborn

1999 - 2001

Funde und Befunde der romanischen Klausur

Die Brunnenhäuser des Klausursüdflügels

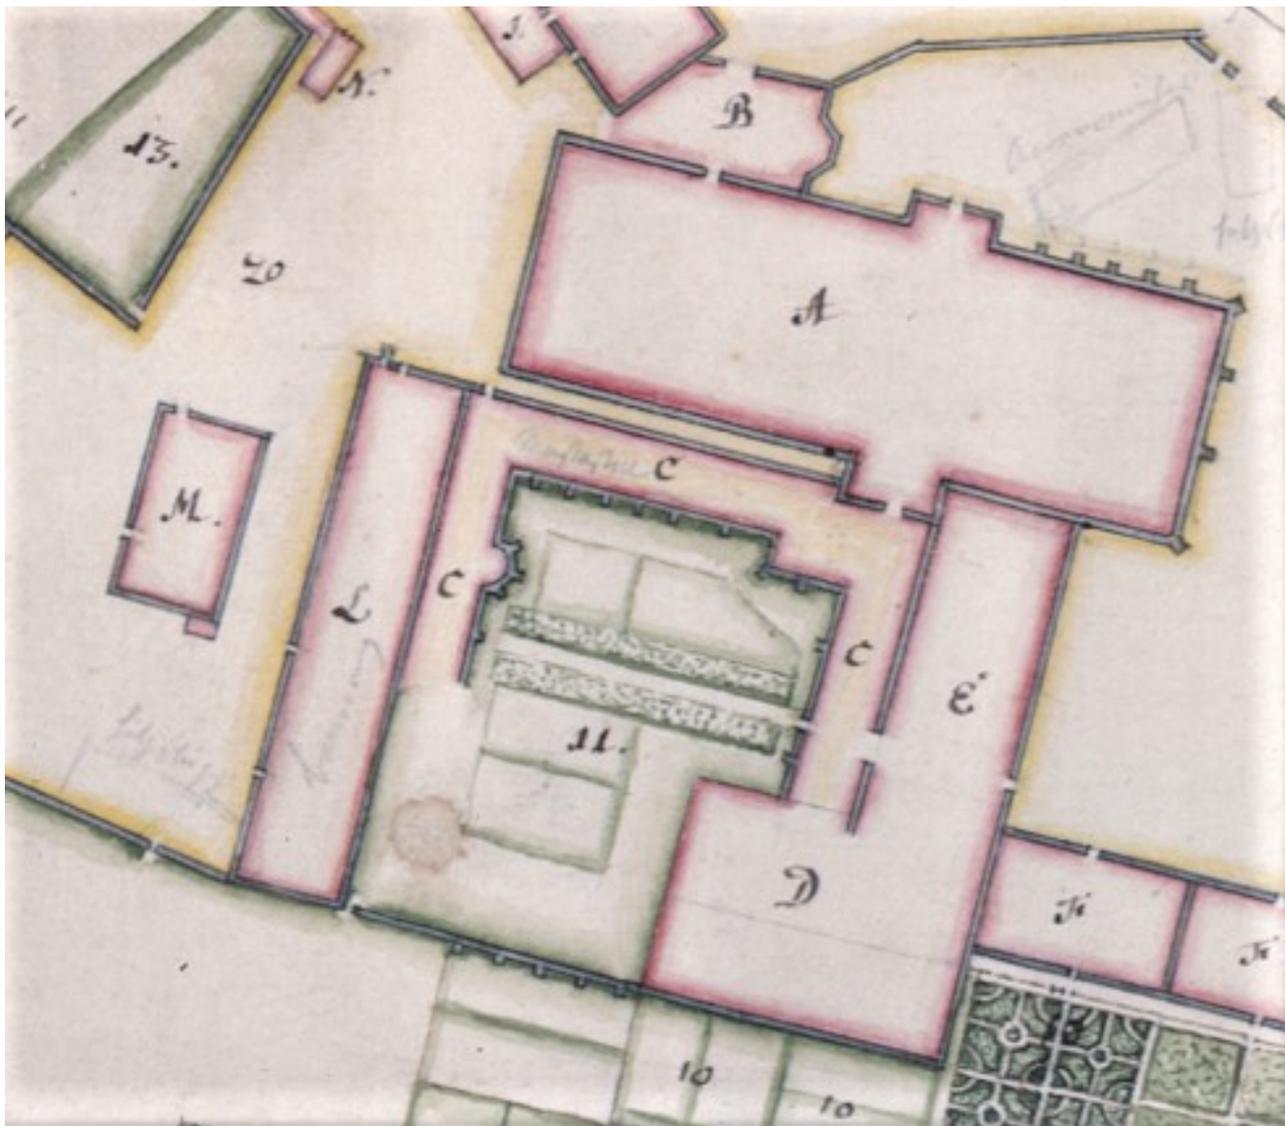
Abb. 30 Detail aus der Karte von 1729

Unter C sind 1729 noch drei Klausurflügel verzeichnet. Der Südflügel fehlt bereits, auch der Westflügel ist nur noch bis zur Hälfte erhalten. Die angedeuteten Strebepfeiler bezeugen einen eingewölbten Kreuzgang. Das Brunnenhaus ist hier nun im Westflügel verzeichnet und verfügt über einen 3/8 Schluss. Der Westkreuzgang (heute „Konversengang“ genannt) ist mit türloser Mauer (heutiger Türdurchbruch von 1965) vom alten Konversengebäude abgetrennt. Seit 1504 ist dieses Gebäude durch ein Fachwerkhaus ersetzt. Die südliche Stützmauer der höherliegenden Klausur ist im Bereich des Refektoriums (Speisesaal) ebenfalls mit Stützpfählern versehen, ein deutlicher Hinweis auf ein eingewölbtes Refektorium. Im Innenbereich der Klausur ist bis an den Rand des Südflügels Gartennutzung eingezeichnet. Warum nicht weiter, ist auf der folgenden Abb. 31 ersichtlich. Interessant ist auch, dass der gotische Nordkreuzgang nicht wie üblich direkt an die Kirche gebaut wurde, sondern mit Abstand zum Gebäude frei steht. Vermutlich war hier bereits ein ebenfalls gotischer Langhausneubau der Klosterkirche eingepplant.

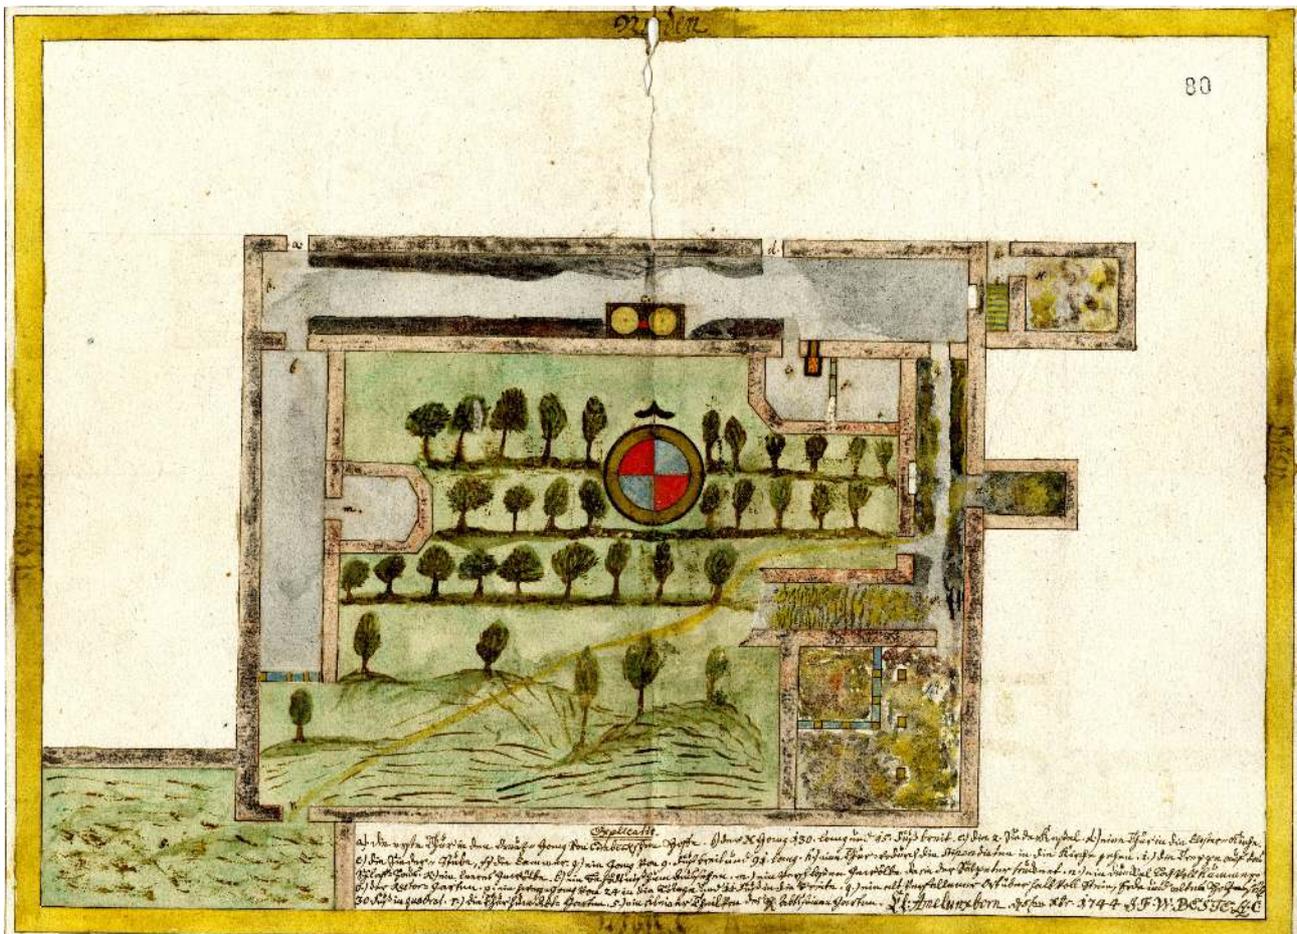
Abb. 31 Detail der Karte von 1744

Auf diesen Plan von 1744 wird noch mehrmals zurückzukommen sein. Auch hier fehlt der Südflügel. An seiner Stelle sind Hügel, meint sehr wahrscheinlich, Schutthügel verzeichnet. Der halbierte Westflügelkreuzgang scheint mit einer Fachwerkwand provisorisch geschlossen zu sein, der Ostflügel endet am Schutthügel.

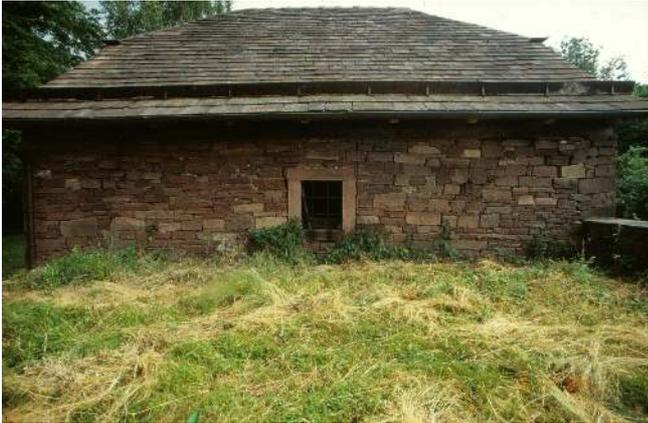
Abb. 35

Westansicht (1999) des Eiskellers vor dem Umbau mit dem Rest des Schutthügels vom Brand aus dem 14. Jhd. Unter diesem Hügel überdauerten die Fundamente des abgebrannten Südflügels mit Refektorium, Kreuzgang und Teilen der beiden übereinander liegenden Brunnenstuben. Die Fundamente der oberen Brunnenstubenmauern wurden im Zuge der Gartenutzung entfernt; dies spätestens beim Klausurabriss von 1835.

Das Gebäude wurde an seiner Westseite tief ausgeschachtet. Der Resthügel (Abb. 35) wurde dabei abgetragen. Befunde: Die Westwand des Eiskellers wurde an den Schutthügel angebaut. Abb. 37 belegt, dass nur beim Mauerwerk oberhalb des Hügels die Sichtseite der Bruch- und Werksteine nach außen gerichtet ist.

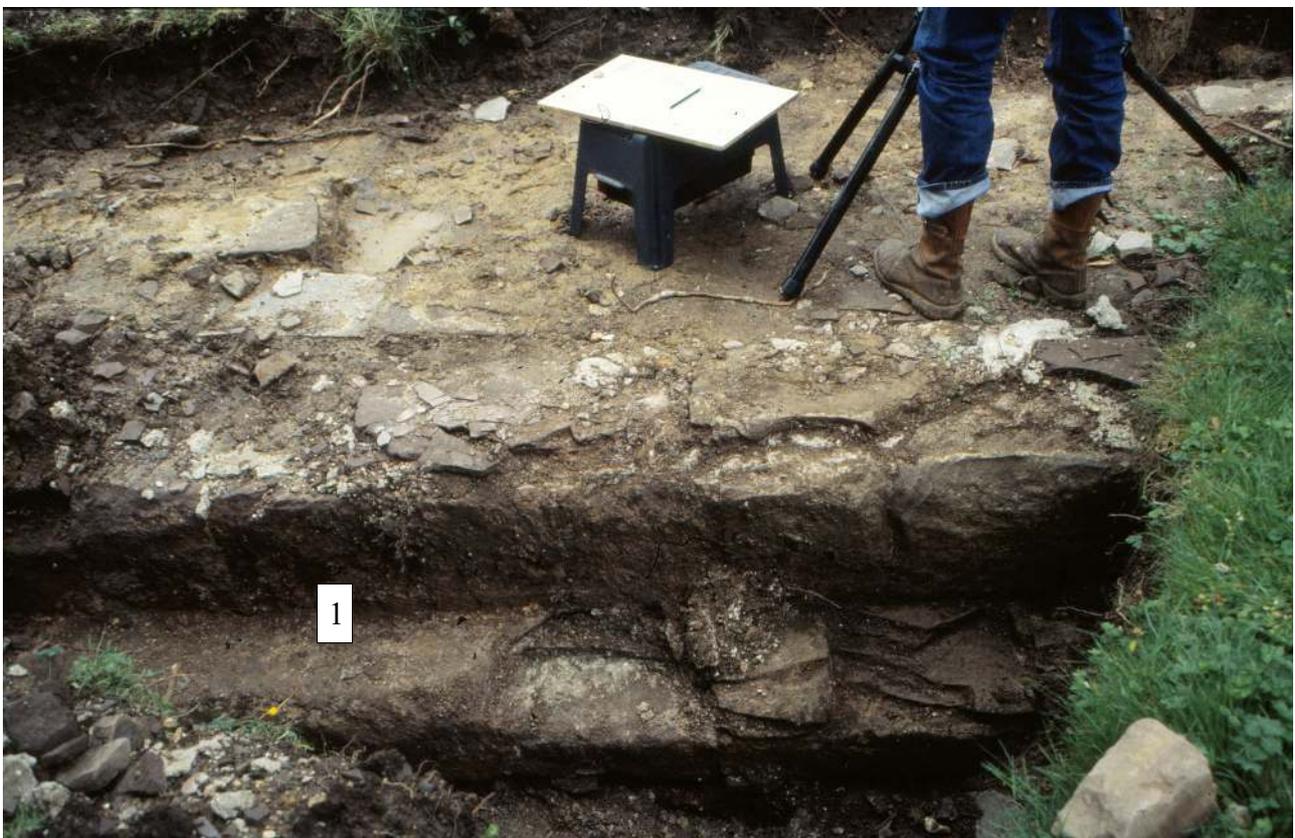
Abb. 36

In Verlängerung des Mauerwerkes der Vorderseite (Zugangsseite) des Eiskellers nach Westen konnte die massive Nordmauer des Refektoriums 1999 im Suchschnitt freigelegt werden. Der durchlaufende Mauerabsatz (1) kann als Sitzbank der Mönche im Speisesaal gedeutet werden und ist für die Klöster Walkenried und Tomroden (Höxter) im Grabungsbefund nachgewiesen.

Die Ausschachtung erbrachte den Befund, dass die bereits 1999 prospektierte Innenmauer des Südflügels „unter“ der Vorderseite des Eiskellers durchläuft. Dessen Westwand ist gegen den Schutthügel und die innere Südflügelmauer (Abb. 36) gesetzt. Die Trennfuge des Mauerwerkes ist mit (1) bezeichnet. Die gegenüberliegende Innenseite der Westmauer ist sauber gearbeitet.

Der Südflügel des Klosters Amelungsborn wurde in zwei Teilbereichen untersucht. 1999 ein Suchschnitt (Abb. 2 und 36), im Jahr 2000 ein kleiner Bereich westlich des Eishauses (Abb. 41,43,44) und im Jahr 2001 ein kleiner Bereich um das Brunnenhaus (Abb. 12 und 14 – 19). Die Fundamente sind im Boden verblieben.

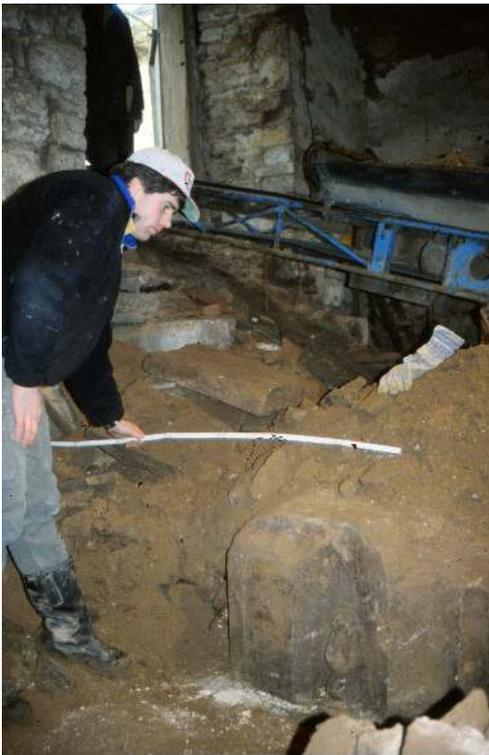
Abb. 39

Im Zuge der Ausschachtung des Innenraumes wurden unterhalb der auch heute noch eingebauten Holzstützen (sie tragen den Unterzugbalken) die auf Seite 19 beschriebenen zwei Brunnenhausspolien gefunden. Sie dienten in Wiederverwendung als Fundamentsteine. Die bereits 1999 im Suchschnitt gefundenen Refektoriums- und Kreuzgangfundamente wurden freigelegt und eingemessen.

Bei den Leitungsgrabenarbeiten im Sommer 2001 wurde im Bereich der südwestlichen Klausurgebäude, vermutlich Küchentrakt Übergang zum Refektorium, eine starke Brandschicht geschnitten. Dieser Brand zerstörte den Klausursüdflügel. Er wurde aufgegeben. Das neue Brunnenhaus wurde an den Westflügel gebaut. Der Eiskellerumbau des Jahres 2000 brachte Spolien dieses Brunnenhauses aus dem 14. Jhd. zu Tage (Abb. 39/40).

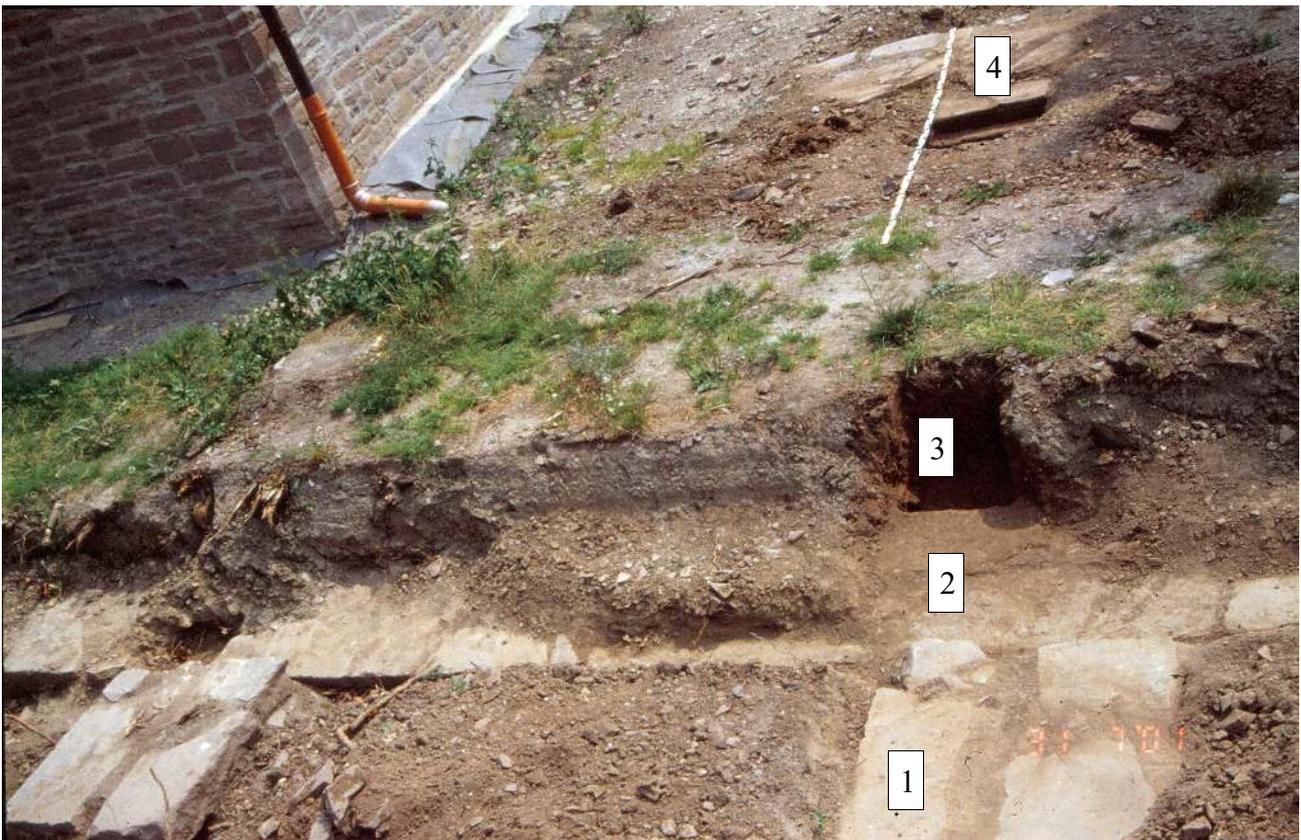
Abb. 41 Klausursüdflügel fundamente am Eishaus

1 = Strebepfeiler des Kreuzganges 2 = Kreuzgangaußenwand 3 = Kreuzgang
4 = Refektoriumsmauer zum Kreuzgang

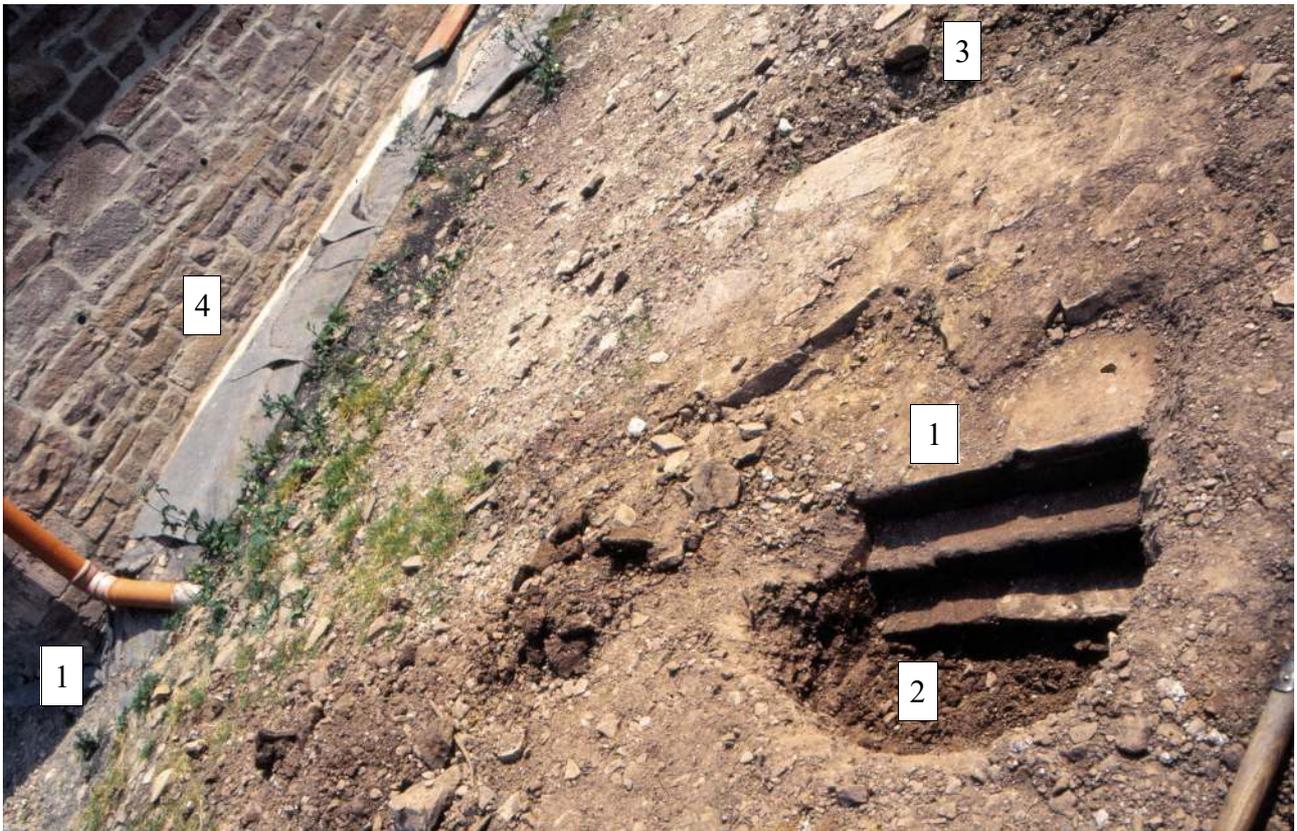
Abb. 43

1 = Refektoriumsmauer wie Abb. 36 2 = Kreuzgang 3= Refektoriumsinnenbereich
 4 = Ausgetauschtes neues Mauerwerk zur optischen Angleichung

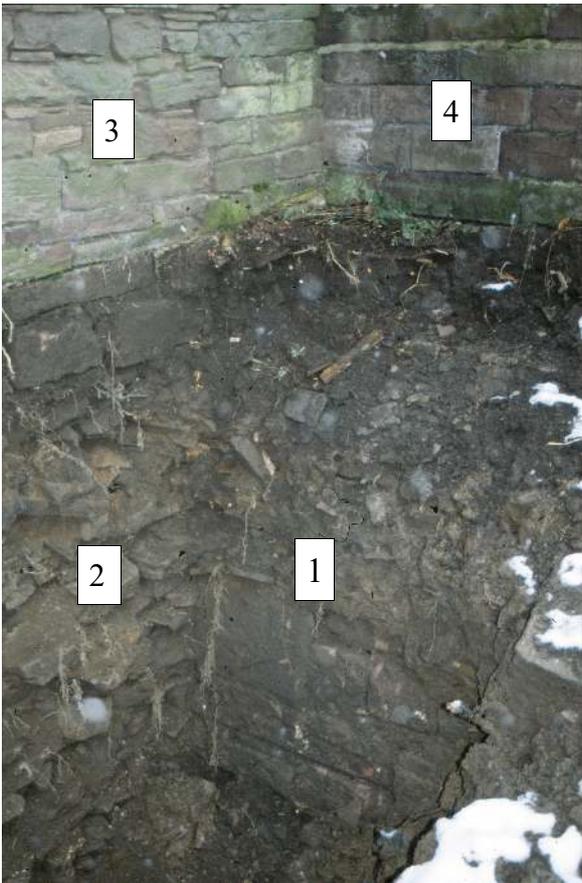
Abb. 44

Im Zuge der Freischachtung der Eishauswestwand konnte ein kurzer Mauerabschnitt der Refektoriumssüdwand freigelegt werden (1). Diese Mauer läuft ohne Verbund zur Eiskellerwestwand nach Osten durch. (2) und (3) ist wie auf Abb. 42. (4) die südexponierte Terrassenmauer. Dieses Mauerwerk wurde neuzeitlich erneuert.

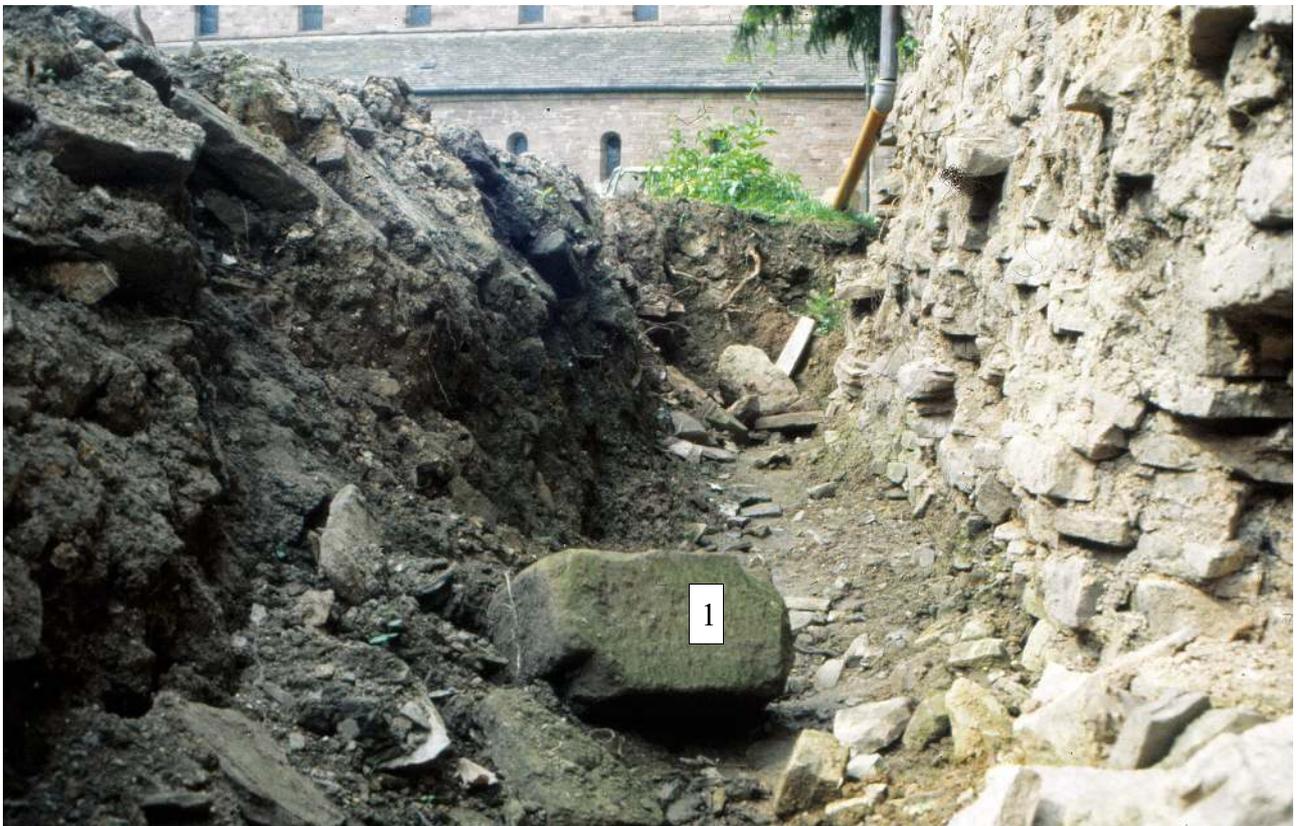
Abb. 45 zeigt den Schnitt in den Schutthügel des Klausursüdflügels. Gut wiedervermauerbares Material war entnommen. Die schlecht neu verwendbaren Steine des Refektoriumsgewölbes (1) verblieben im Bauschutt.

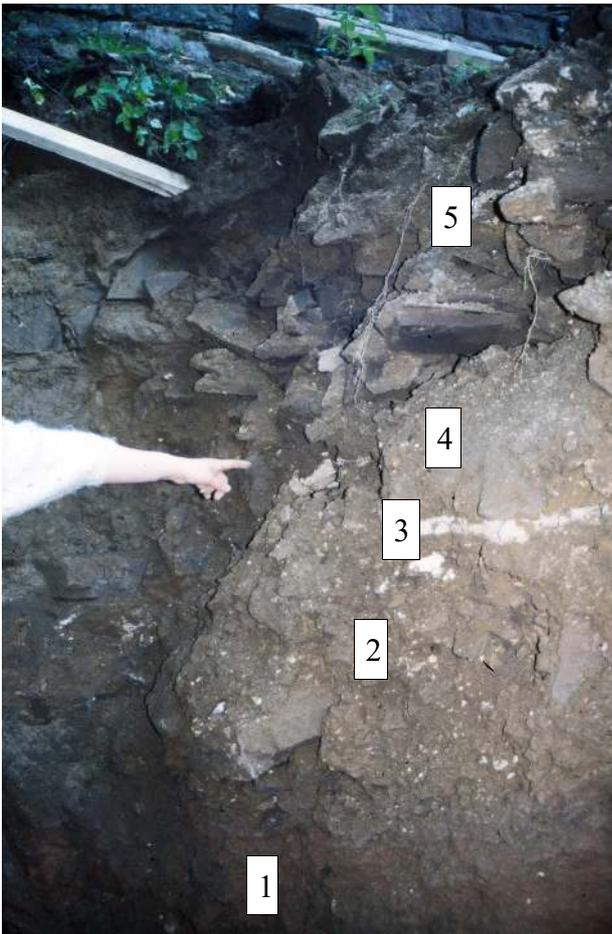
Abb. 46 zeigt einen Schnitt in den Schutthügel. Unten im Bild steht der Sandsteinverwitterungslehm an (1). Darüber die Auffüllschicht der Planierung des abschüssigen Geländes zur Terrassenmauer = Refektoriumsüdmauer hin (2). Das dünne weisse Band ist der Gipsestrichfussboden des Refektoriums (3). Darüber liegt eine weitere Auffüllschicht (4) und der der Bauschutt vom Untergang des Südflügels (5). In Abb. 47 liegen die Werksteine eines Bogens, Schildbogen aus der Refektoriumseinwölbung, zu dritt in einer Reihe direkt aneinander. Entweder wurden sie sehr sorgfältig im Schutt abgekippt, oder sie liegen abgestürzt auf dem Schutt und Kleinsteinmaterial ihrer rausgefallenen zugehörigen Gewölbeausmauerung. Befunde des Südflügelunterganges im 14. Jahrhundert?

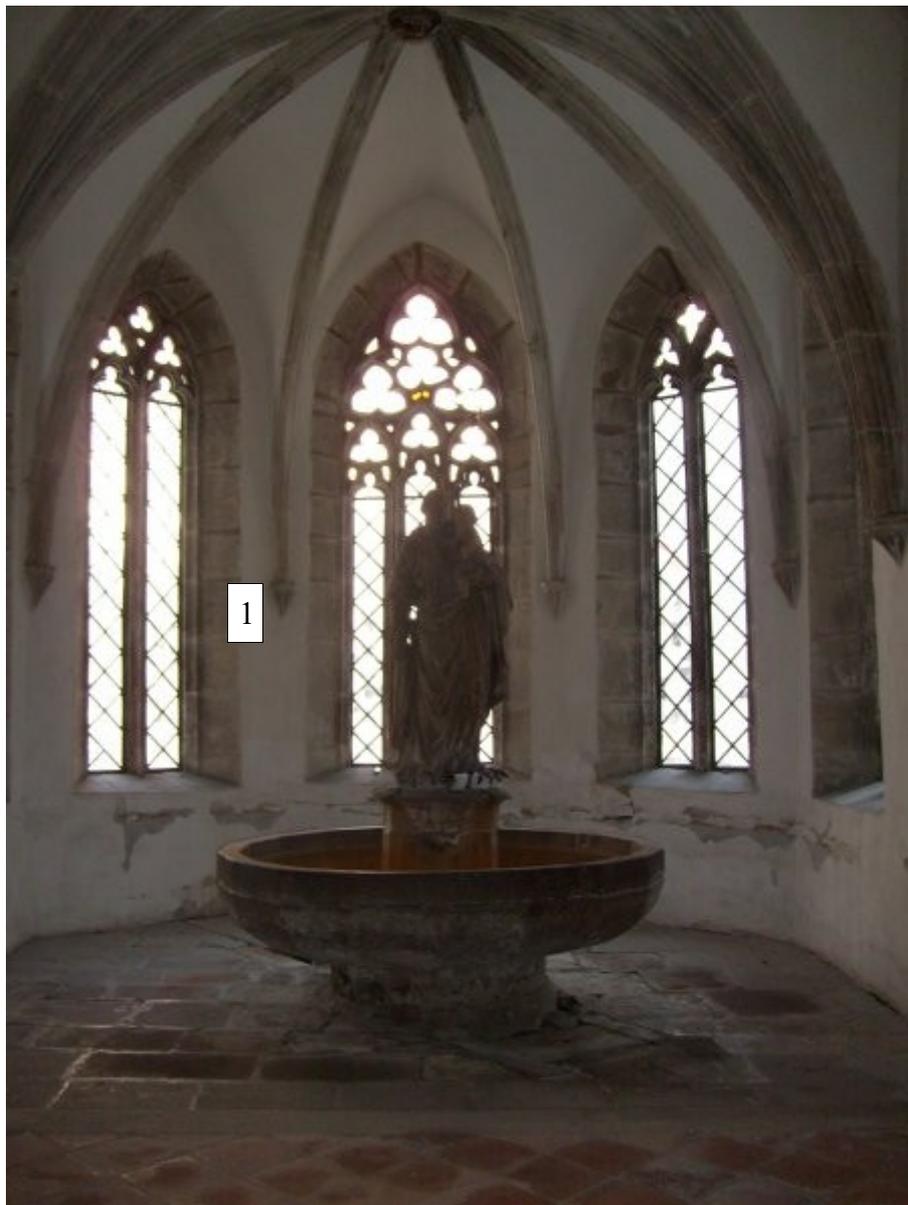
Abb. 50 Brunnenstube Kloster Osseg

Die Innenansicht der Brunnenstube des Klosters Osseg zeigt als Vergleich den ursprünglichen Einbauort der Brunnenhausspolie der Abb. 48 (1) im Bereich der Konsolen.

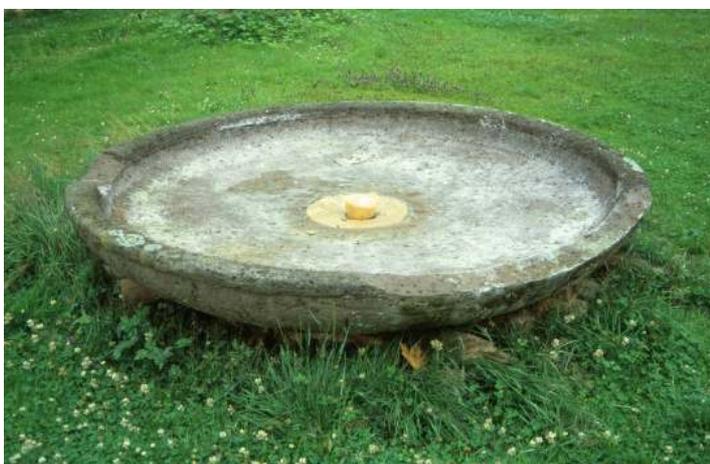
Abb. 51

Die mittelalterliche Amelungsborner Brunnenhausschale vor ihrer Restaurierung. Heute am Ort der des westlichen Brunnenhauses neu aufgestellt.

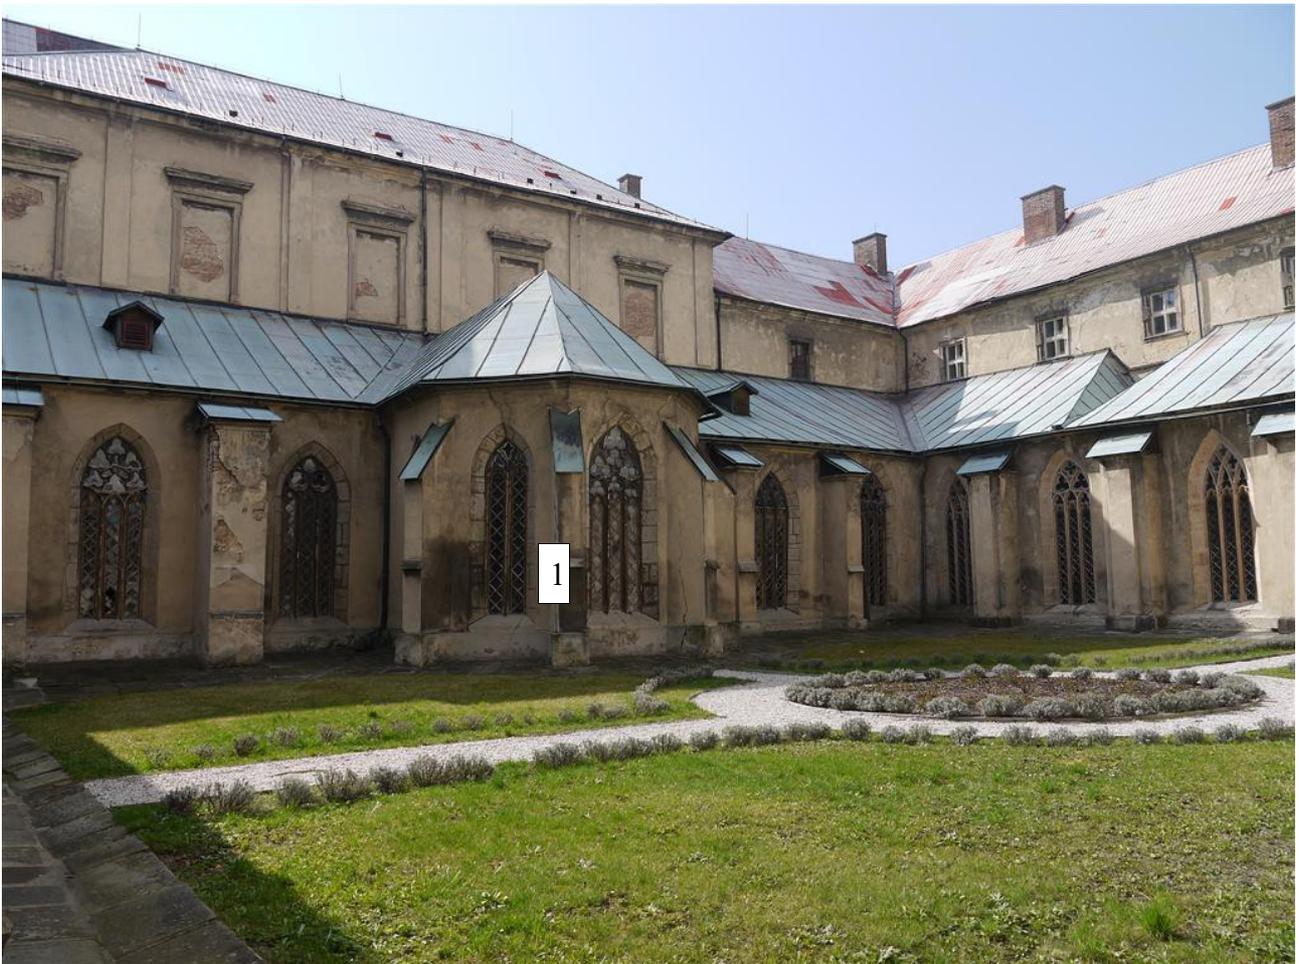
Abb. 52 Kreuzgang mit Brunnenhaus des Zisterzienserklosters Osseg

Aussenansicht des Brunnenhauses von Osseg. (1) entspricht etwa dem Einbauort der Amelungsborner Brunnenhausspolie der Abb. 48 und 40.

Einbindung in den Strebpfeiler der Brunnenstubenaussenwand (1) wie in Abb. 52 ersichtlich. Die Greifenkonsole (2) ist zur Innenseite der Brunnenstube gerichtet. (Siehe Abb. 51) Die Schrägen (3) gehören zu den beidseitig anschliessenden Fensterlaibungen.

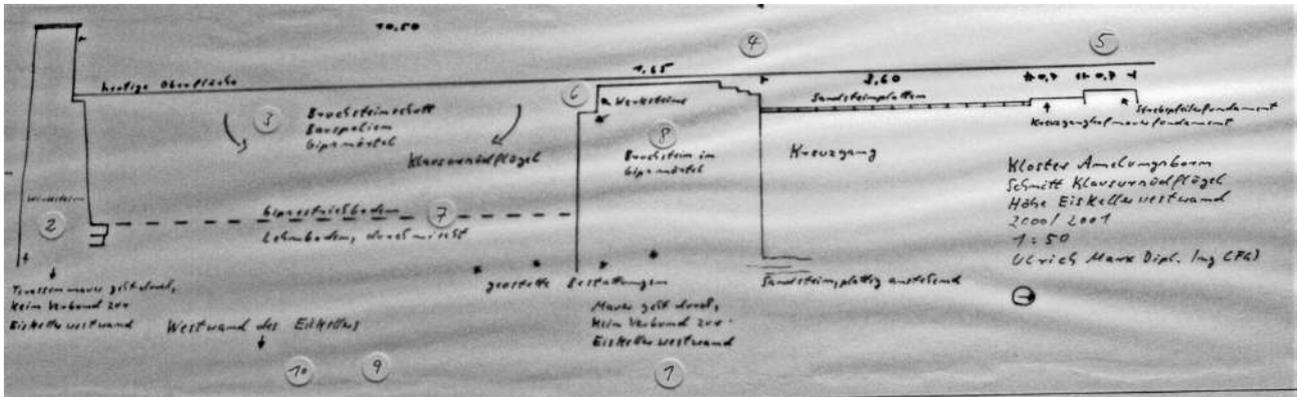
Abb. 53 Schnitt durch den Klausursüdflügel Höhe Eishauswestwand

- 1 = Refektoriumsnordwand, 1,65 m breit. Unterhalb gestoßte (romanische?) Bestattungen
- 2 = Refektoriumssüdwand/Terrassenmauer, größtenteils neuzeitlich erneuert
- 3 = Bauschutthügel
- 4 = Heutige Oberfläche
- 5 = Kreuzgangmauer (0,9 m) mit Strebepfeilern (0,7 m) und Kreuzgang von 3,6 m Breite
- 6 = Sauber gearbeitete durchlaufende Kante. Sitzbankunterteil des Refektoriums?
- 7 = Gipsestrichfußboden

Der Gesamtbreite des Südflügels von 10,5 m entspricht, wie auch alle Mauerstärken und die Breite des Kreuzgangs, dem Klausursüdflügel des Schwesterklosters Walkenried. Ein Hinweis auf die Zusammenarbeit und Vorbildfunktion innerhalb einer Filiation (Großmutter-Mutter-Schwestern-Töchter-Enkelklöster).

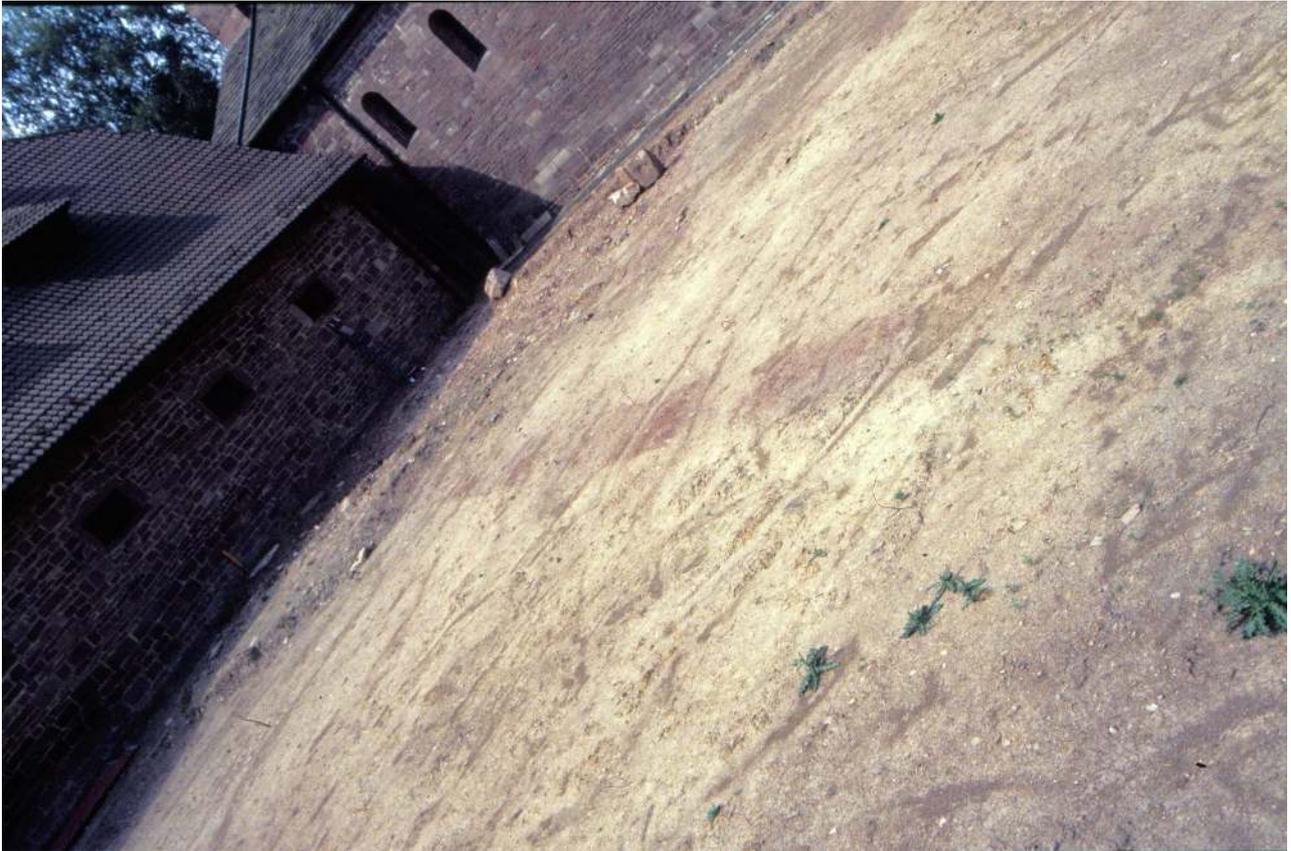
Abb. 57 Leitungskanal zur Westflügelbrunnenstube

Die Spolien im Hintergrund entstammen den Durchbruchsarbeiten der Kirchenheizung von 1965 (Abb. 58). Die dabei aufgefundenen Werksteine wurden in die Baugrube verfüllt.

Der quer durch die Klausurrinnenfläche gegrabene Regenwasserleitungsgraben erbrachte keine Funde zu klösterlicher Bestattung oder Bebauung im Inneren der Fläche. Frisch abgetragen (Abb. 24 und 57) zeichneten sich auf dem noch feuchten Boden kurzzeitig die mittelalterlichen Wasserzuführungen zu den Brunnenstuben und vereinzelte, nicht systematisch gesetzte Pfostenlöcher ab. Diese können zeitlich schwer eingeordnet werden. Sie können zu einer vorklösterlichen Bebauung gehören, oder Reste von Werkhütten der Steinmetzte oder Mörtelmacher sein (1).

Schildbogenwandpfeiler aus dem Westkreuzgang. Das Bild gehört zum Umbau von 1965. Werksteinspolien entsprechend dem Wandpfeiler (1) konnten im Jahr 2001 aus der Verfüllungsgrube des Kirchenheizungswanddurchbruches von 1965 geborgen werden. Siehe Abb. 57 und 58 ,66 und 68.

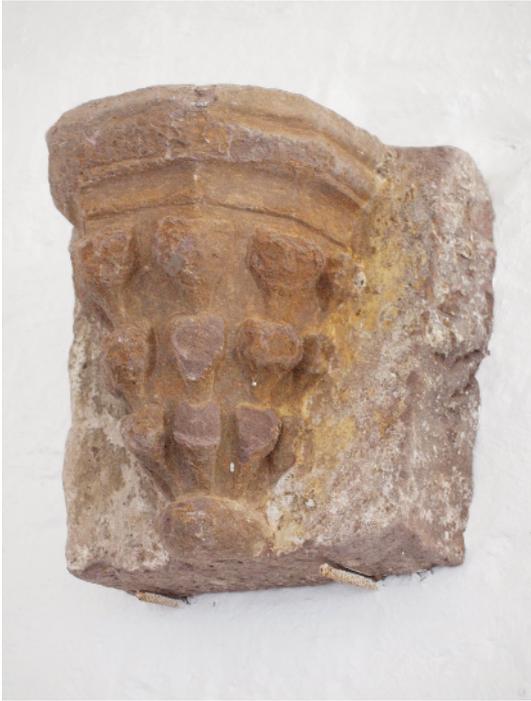
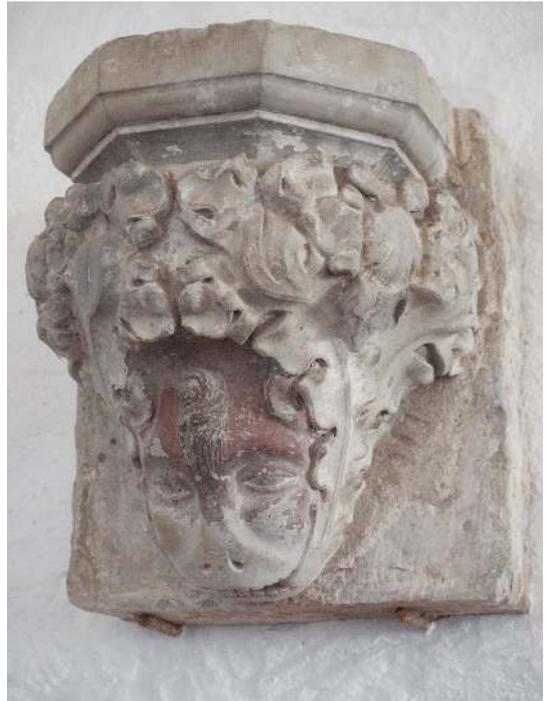
Die Amelungsborner Konsolenspolien aus Altbestand entsprechen in Zeitstellung/Stil und Farbfassung dem Walkenrieder Südflügel. Dieser wurde 1320 fertiggestellt und im 15. Jhd in Gelb, Ocker und Grün farbig gefasst. Die Amelungsborner Konsolenspolien in Abb. 59 und 60 zeigen Spuren einer vergleichbaren Farbfassung. Zu welchem Klausurflügel sie einmal gehörten, kann kaum mehr geklärt werden. Einzig der Kreuzgangwestflügel hat in Teilen überdauert. Die massive Mauer, die durchgangslos das Konversenhaus vom Westkreuzgang trennte, existiert noch (1). Der heutige Durchgang wurde erst 1965 eingebrochen (2). Der mittelalterliche Türsturz gehört zu einem 1965 vermauerten Zugang von diesem Kreuzgang in das große Tonnengewölbe unter dem Konversenhaus (3). Der einzig erhaltene gut sichtbare Teil des Kreuzganges ist ein einzelner Schildbogen, der in das 14. Jhd. datiert werden kann (4). Es ist wahrscheinlich, dass dieser Westkreuzgang mit seinem Brunnenhaus der jüngste der Kreuzganflügel war. 1519 wurde dieser Kreuzgangflügel mit unter das Dach des neuen Gebäudes genommen. Die Gewölbe des Kreuzganges wurden entfernt, da die Deckenbalken des Dachbodengeschosses (Kornboden) durchlaufen (5). Die Fensterseite des Kreuzganges mit seiner Brunnenstube hat bis 1835 überdauert. Mit dem Abriss dieser Bauelemente hat man die geschlossene Bruchsteinwand (6) eingezogen und alle Schildbögen bis auf den Einen entfernt.

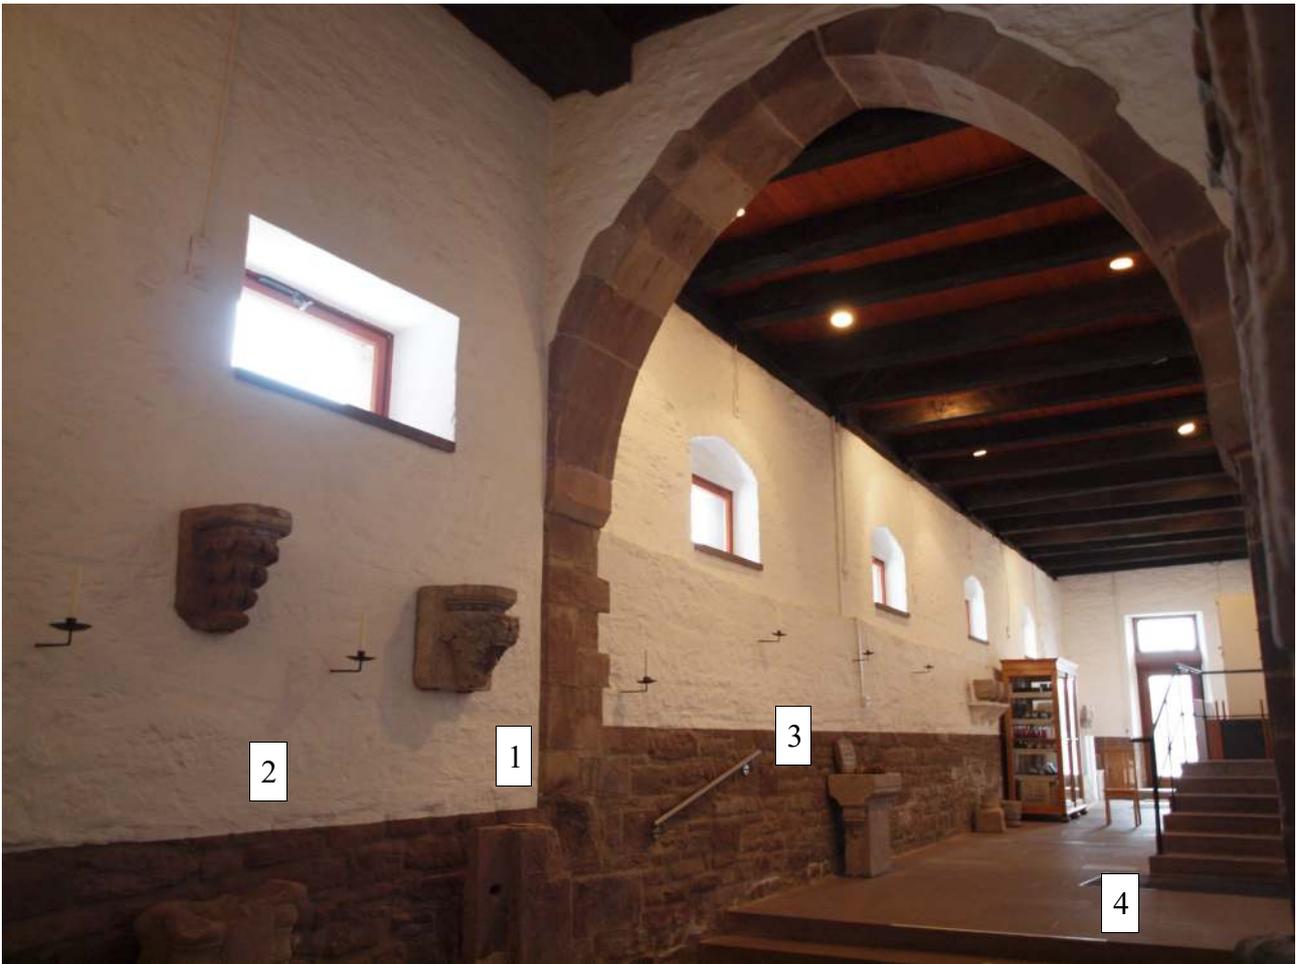
Abb. 63 Westlicher Kreuzgang. Blickrichtung nach Süden.

Nach dem weitgehenden Klausurabriss von 1835 musste die Ecke Westflügel/Nordflügel (1) mit einer Mauer (2) verschlossen werden. Im Zuge dieser Umbauten wurde die Fensterfront, vergleichbar Walkenried Abb. 61, durch eine massive Mauer ersetzt (3).

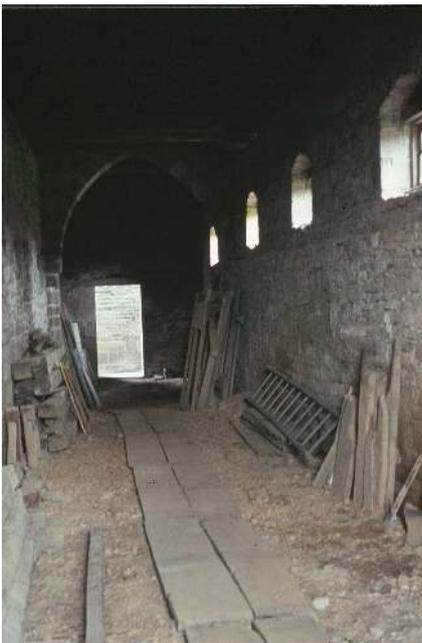
Abb. 64

Umbau von 1965. Anhand der Fensterreihe kann belegt werden, dass der Kreuzgang in einer Fussbodenebene lag. Die Höherlegung ist vermutlich mit dem Türdurchbruch zum höherliegenden Flur zu sehen (4). Er liegt auf dem großen tonnengewölbten Konversenhausvorratskeller und ist an der Stelle der Nachfolger des Konversenganges.

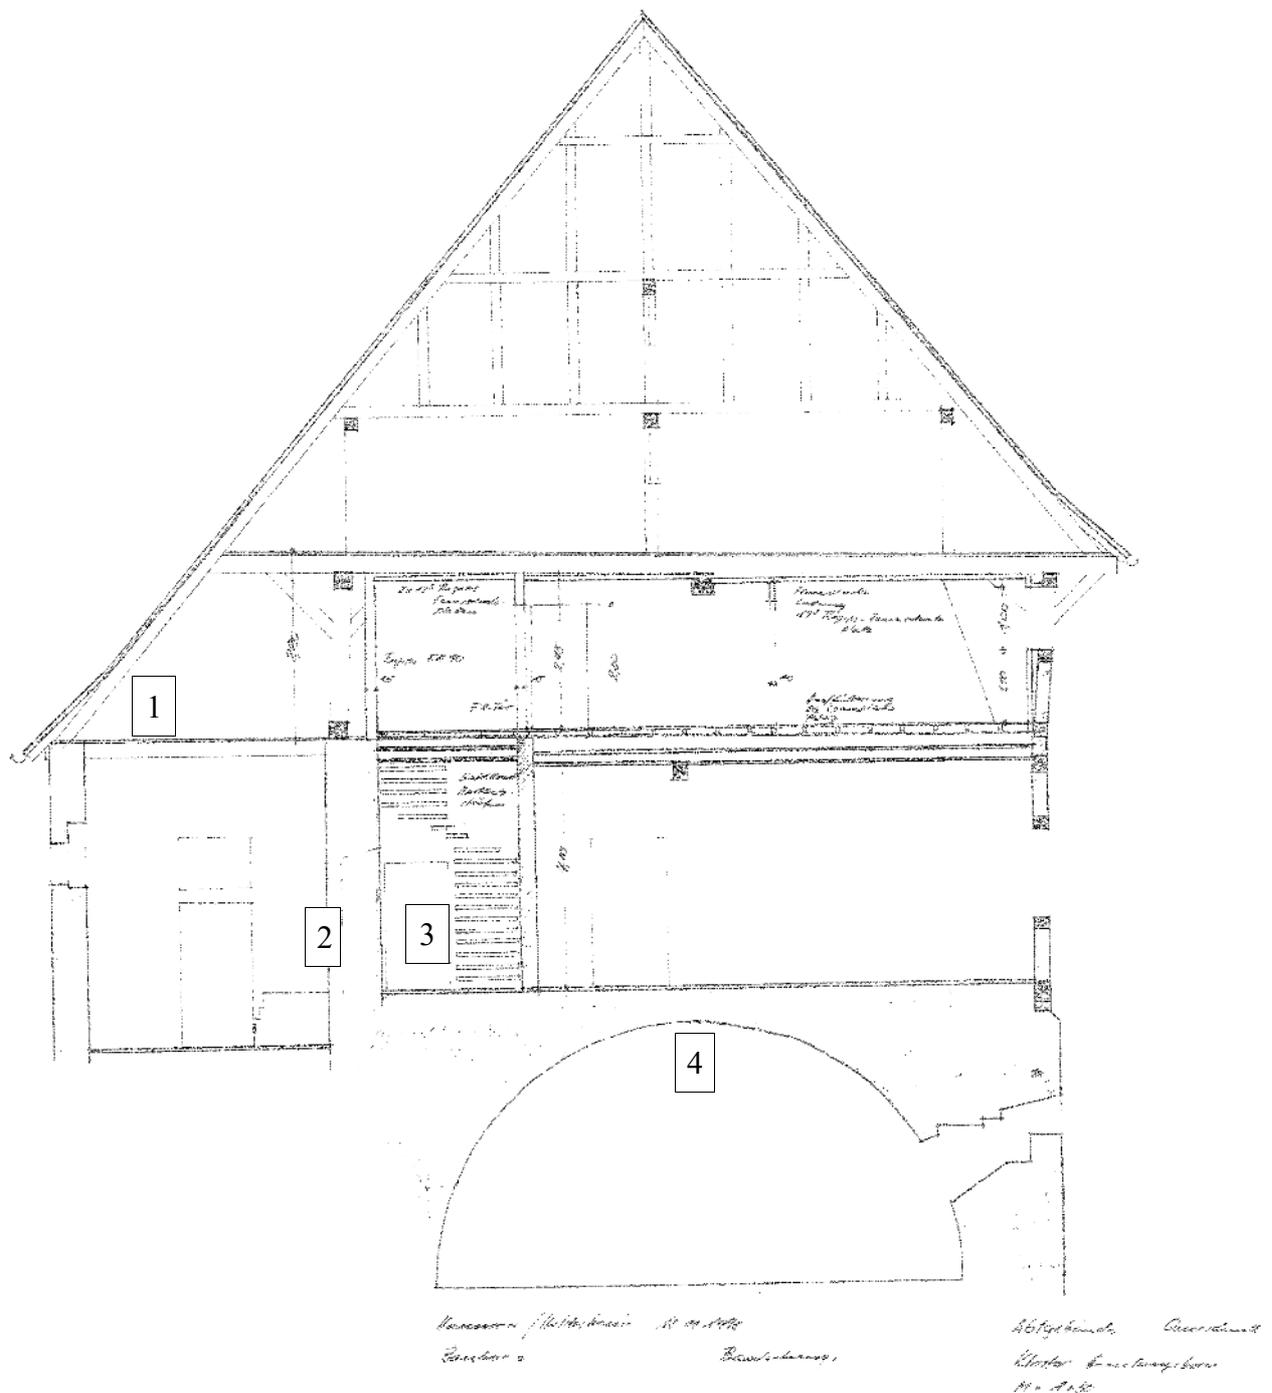
Abb. 65 Schnitt Haus „Stein“ Zustand 1965

Haus „Stein“ ist nach dendrologischer Datierung ein Fachwerkhaus von 1519. Es ist der bauliche Nachfolger des Konversenhauses und wurde als Abtshaus mit Kornbodennutzung erbaut. Wie auf den Seiten 33 und 34 beschrieben, wurden die Deckenbalken über den westlichen Kreuzgang (1) durchgezogen. Die abschliessende Mauer zum Konversenhaus und der Tür/Treppenzugang ist unter Nr. (2) zu sehen. Der Flur des Gebäudes (3) liegt auf dem durchgehenden Hochkeller (4).

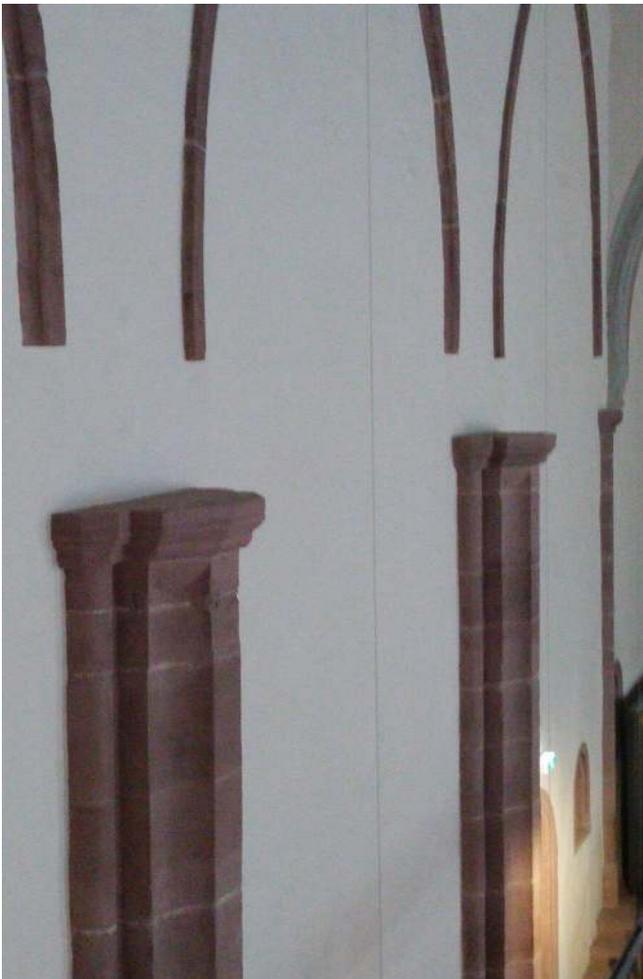
Die vergleichbar gestalteten Wandpfeiler der Klosterkirche von Brunshausen (Gandersheim) entstammen der ersten Hälfte des 15. Jhd. Abb. 68 gibt eine Vorstellung der Ansicht des Westflügels in dieser Epoche. Von der Einwölbung sind in Brunshausen nur die Gewölbeansätze erhalten.

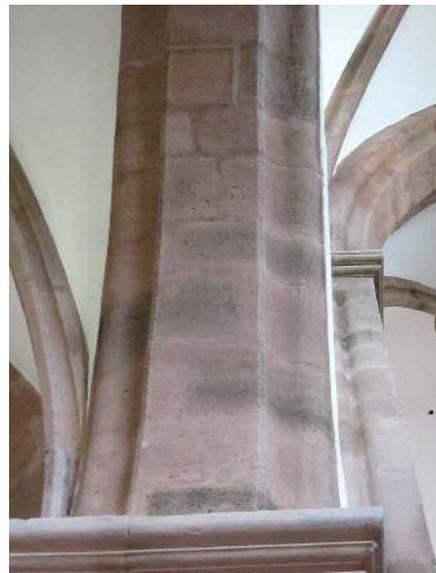
Der Schildbogen der Abb. 69 gehört zur Einwölbung der Amelungsborner Klosterkirche aus dem 14. Jahrhundert. Südöstlicher Vierungspfeilergewölbeansatz.

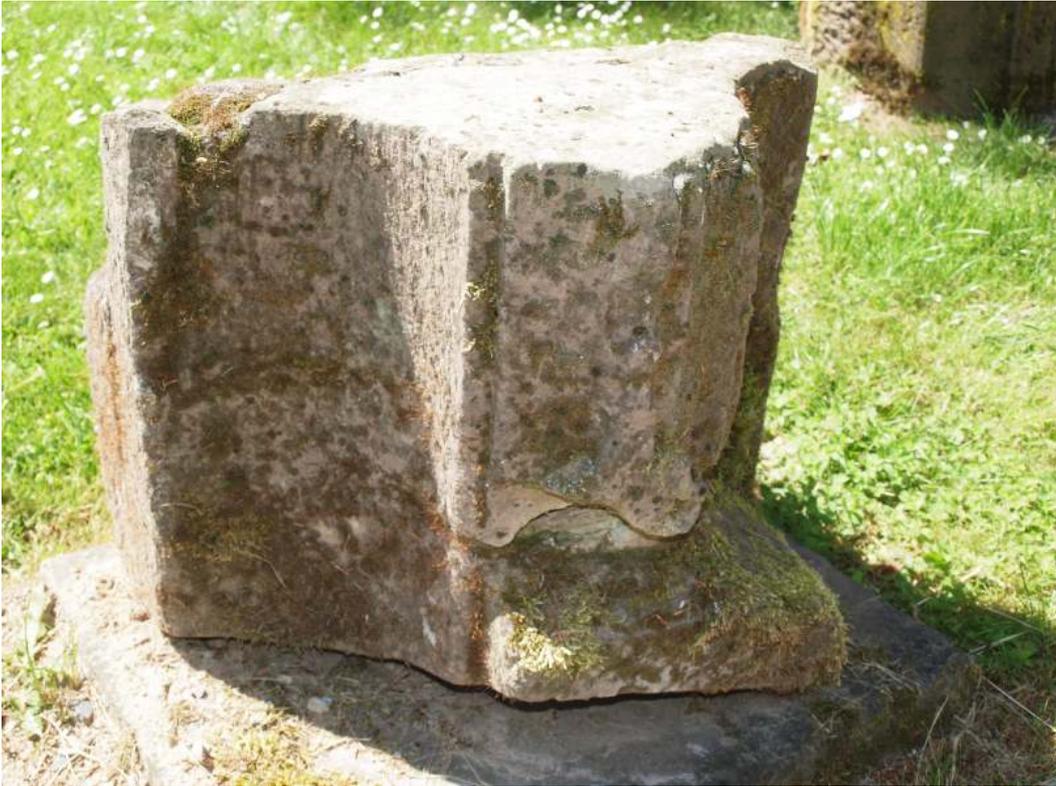
Abb. 70 Spolie. Fundort Westflügel

Die Amelungsborner Westflügelspolie und der Walkenrieder Pfeiler sind weitgehend übereinstimmend gearbeitet. Der Westflügel entstammt somit vermutlich dem 14. Jhd.

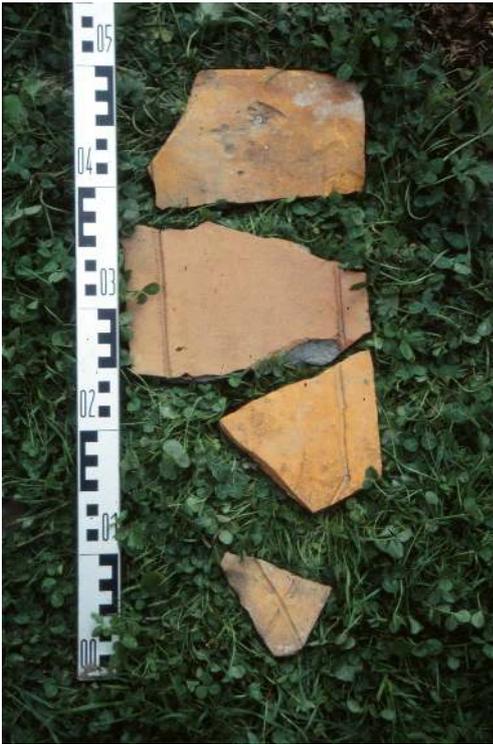
Abb. 73

Die Abbildungen 73 und 74 zeigen Bruchstücke von Biberschwanzziegeln aus dem Bereich des Klausursüdflügels mit Spitze (Abb. 73), Biberschwanz (Abb. 74) oder geradem Abschluss (Abb. 75). Dieser restaurierte Dachziegel ist ein Fund aus dem Bereich des gotischen Abtshauses von 1332. Vergleichbare Dachziegel sind im Kloster Walkenried erhalten. Abbildungen 77, 78, 79.
