# Einladend und barrierefrei

Vorplatz der Kirche in Königsdahlum wurde neu gestaltet

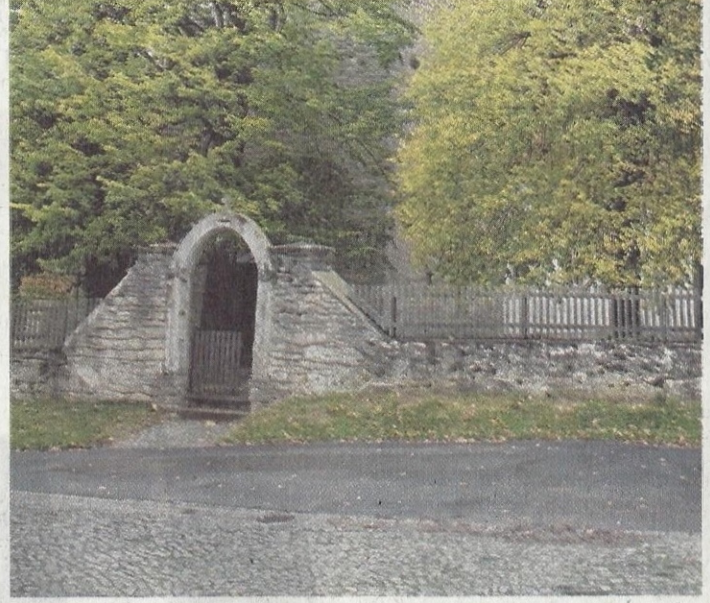
So sah es vorher aus: Mit Zaun auf der Mauer und einer zweistufigen Treppe am Eingang.

Einladend und barrierefrei – das waren die Hauptziele der Arbeiten. Bisher ging es durch den Torbogen über zwei Stufen auf das Kirchengelände. Unebenes Kopfsteinpflaster sowie unfallträchtige Platten waren für Menschen mit Rollatoren, Kinderwagen oder im Rollstuhl ebenfalls nicht ideal. Die Stufen sind nun einer dreiprozentigen Steigung, die Platten kleineren

Pflastersteinen gewichen. „Wir hätten gar nicht geglaubt, dass die Steigung ohne die kleine Treppe überwunden werden kann. Aber so ist es viel besser als vorher“, ist Sabine Fischer ganz begeistert. Und nicht nur sie, auch aus der Dorfgemeinschaft gab es schon viele lobende Worte, auch wenn zu Beginn durchaus Skepsis mit dabei war.

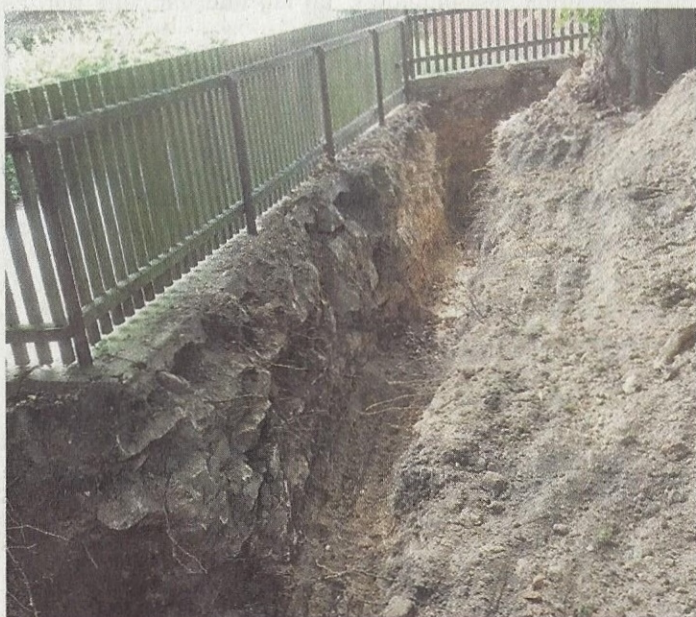
Die Steinmauer wurde neu verfugt und sie bekam eine Abschirmung gegen die Feuchtigkeit.

Die größte Arbeit machte jedoch die alte Steinmauer – und sie barg auch gleich noch eine Überraschung. Denn der Teil südlich des Torbogens hatte kein Fundament. Also: Alles ausbuddeln, Fundament legen und die Mauer mit weitestgehend den alten Steinen wieder neu aufbauen. Da in den vergangenen Jahrzehnten von hinten sowie oben Feuchtigkeit in das Mauerwerk eindrang, war es insgesamt einsturzgefährdet. „Ich kann nicht sagen wann, aber es wird passieren“, so die Aussage des Architekten Saueressig. Die Verfügung wurde daher erneuert, eine rückwärtige Abschirmschicht eingebaut und von oben schützen neue Platten.

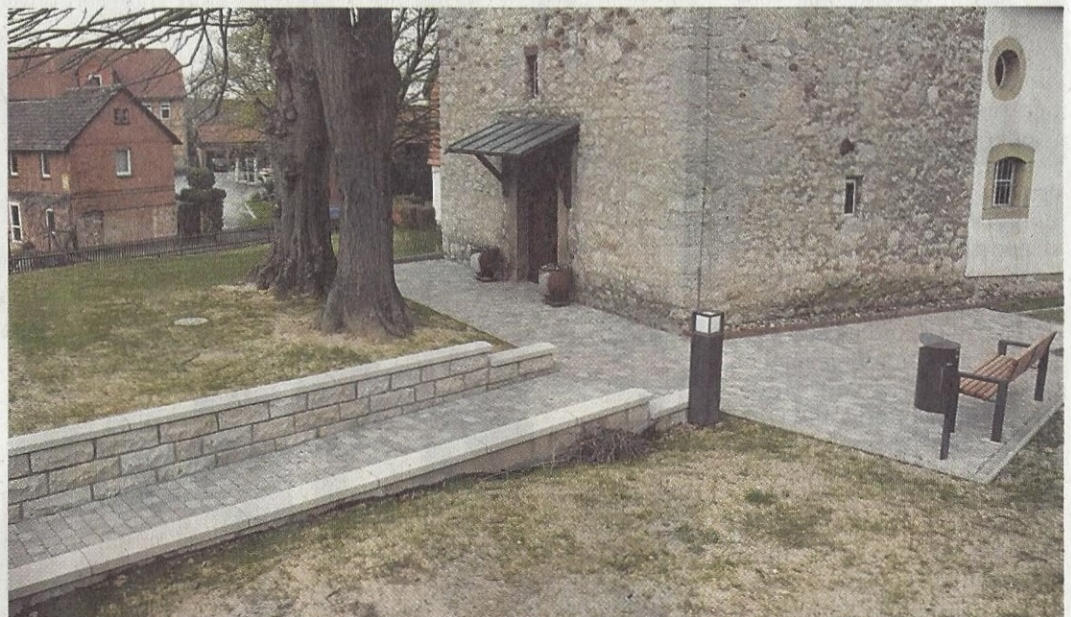
Frisch gepflastert, eine Mauereinfassung um den Weg, eine Bank und neue Lampen – so sieht es nun „hinter der Mauer“ aus. Die Rasenflächen werden demnächst noch mit Schotterrasen wiederhergestellt.

Neben den Hauptarbeiten gab es noch einige weitere Verbesserungen. So wurde die ebenfalls in die Jahre gekommene Beleuchtung erneuert und eine Bank auf dem Gelände aufgestellt. Der Torbogen wurde von einem Restaurator aufwendig von seiner Deckschicht befreit. Mit Hammer und Meißel wurde sie größten-

Inzwischen müssen nur noch Restarbeiten durchgeführt werden, die aufgrund der Witterung bisher nicht möglich waren. Einige Bereiche brauchen noch einmal neuen Mutterboden und anschließend neuen Rasen, auch der Weg zum Nebeneingang im östlichen Teil ist noch nicht fertig. Wenn dann alles fertig ist, hofft die Gemeinde, auch endlich wieder eine Veranstaltung feiern zu können. Ein Einweihungsfest wäre natürlich schön, sofern es die Corona-Pandemie zulässt. Geplant ist als nächstes zunächst die verschobene Konfirmation. Da im vergangenen Jahr ohnehin keine anstand, ist auch nur ein Termin notwendig. Drei Jugendliche sollen am 25. Juli konfirmiert werden. In welcher Form ist abhängig vom weiteren Corona-Geschehen und noch nicht entschieden.
